Asbestinventarisatetest

August Van Landeghemstraat 54/0101, 2830 Willebroek

Attestnummer : 20230925-000357.000

Uitgegeven op : 25.09.2023

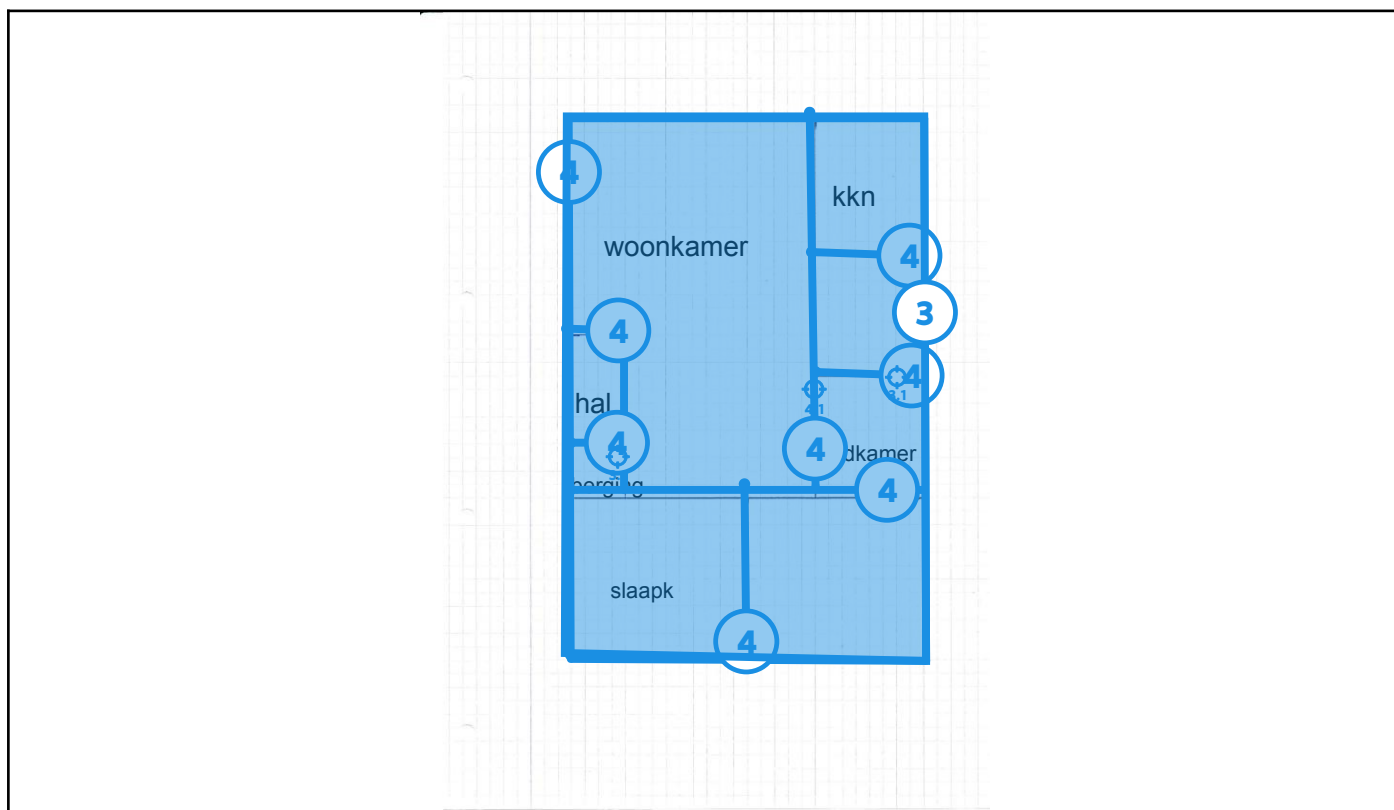
Plan 1.1: plan 1ste verdiep

Beschrijving	Type	Actie
3. 2 plafond pleisterwerk	Geen asbest	-
3.1 Code: 2 berging en badkamer	Mengmonster	-
4. 1 wanden pleisterwerk	Geen asbest	-
4.1 Code: 1	Mengmonster	-

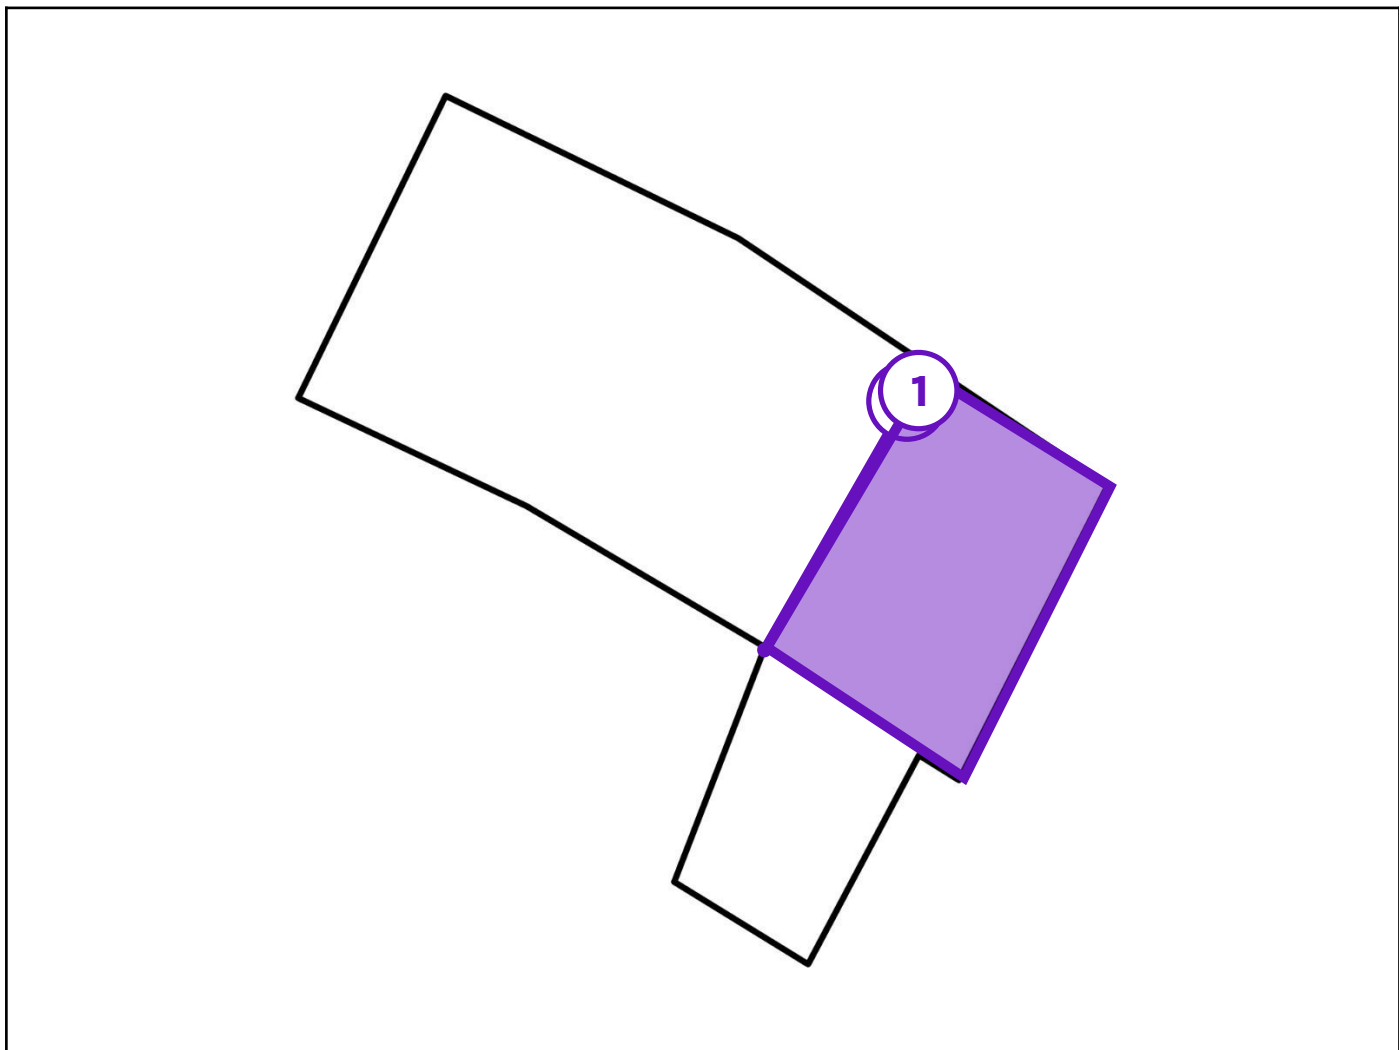
Plan 1.2: achtergevel leien

Beschrijving	Type	Actie
1. roofing plat dak achteraan gebouw	Advies	-
2. cementleien achtergevel	Advies	-

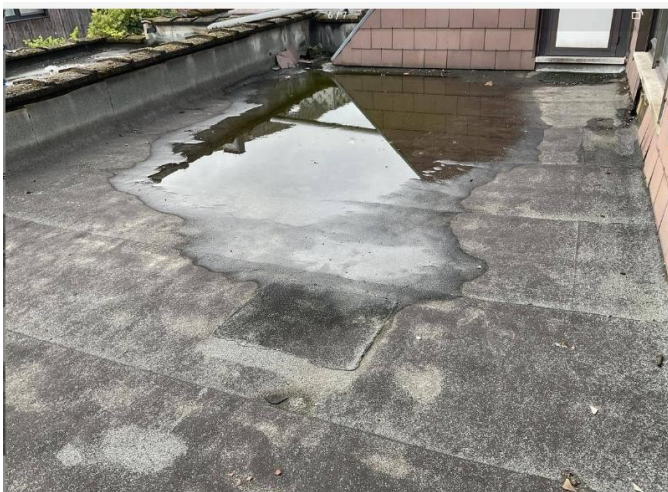
Vrije foto

de achterste slaapkamers grenzen aan een roofing dak, dat toegankelijk is
indien deze roofing van voor 2000 is, is dit asbestverdacht en kan dit enkel door staalname worden uitgesloten.
aangezien dit tot de gemene delen behoort, is dit niet in mijn opdracht opgenomen

Identificatiemethode	Vaststelling & expertise (niet-asbestverdacht)
Primaire drager	Plat dak
(Asbest)materiaal	Dak- en gevelbekleding - Roofing
Bindmiddel	Bitumen (roofing, teer, asfalt)
Gebondenheid bindmiddel	Hecht

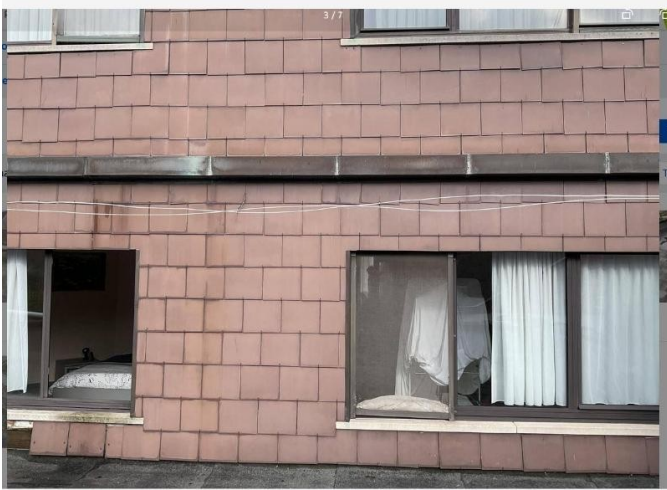
Vrije foto

Achtergevel en zijgevel van het gebouw is bezet met asbestleien.

Aangezien dit tot de gemene delen van het gebouw behoort is dit niet opgenomen in mijn opdracht.

Identificatiemethode	Vaststelling & expertise (niet-asbestverdacht)
Primaire drager	Wand buitenschil
(Asbest)materiaal	Dak- en gevelbekleding - Lei, shingle
Bindmiddel	Cement
Gebondenheid bindmiddel	Hecht

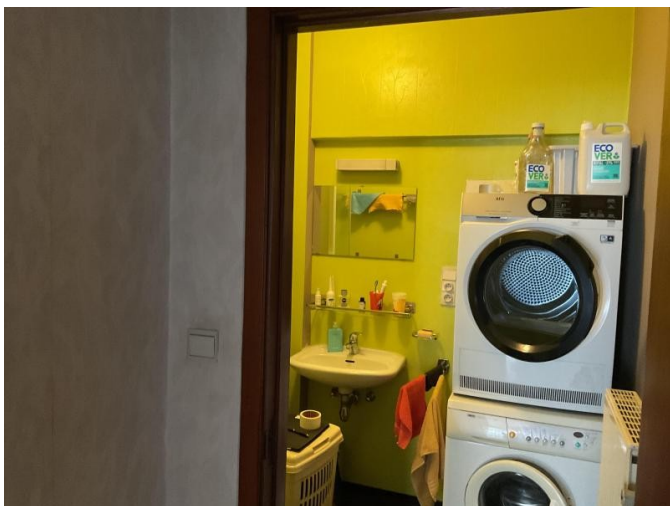
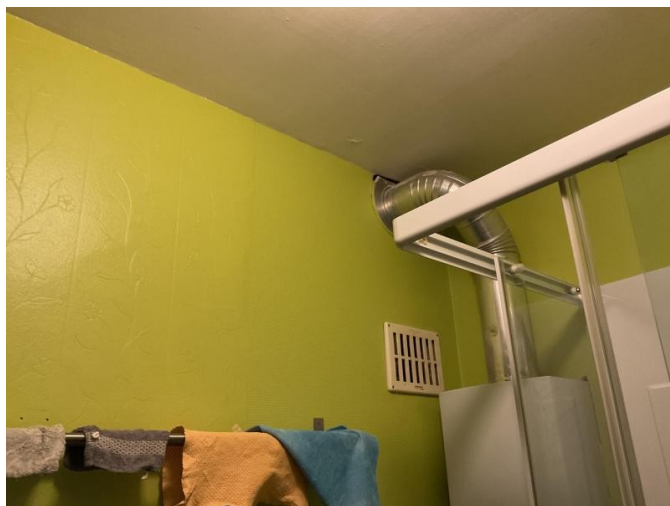
Fiche 3: 2 plafond pleisterwerk

Geen asbest

#	Type	Referentie	Resultaat
3.1	Mengmonster	2 berging en badkamer	Geen asbest

Beschrijving	2 plafond pleisterwerk
Omgeving	Binnen
Primaire drager	Plafond
Bindmiddel van materiaal	Gips - kalk

Gebondenheid op basis van bindmiddel	Niet-hechtgebonden
Hoeveelheid (oppervlakte - dikte - aantal)	• 100,00 m ² - 1,00 cm - 1 stuk
Totaal volume	1,00 m ³
Identificatiemethode	Vaststelling met monstername
Destructieve handeling voor identificatie	Nee

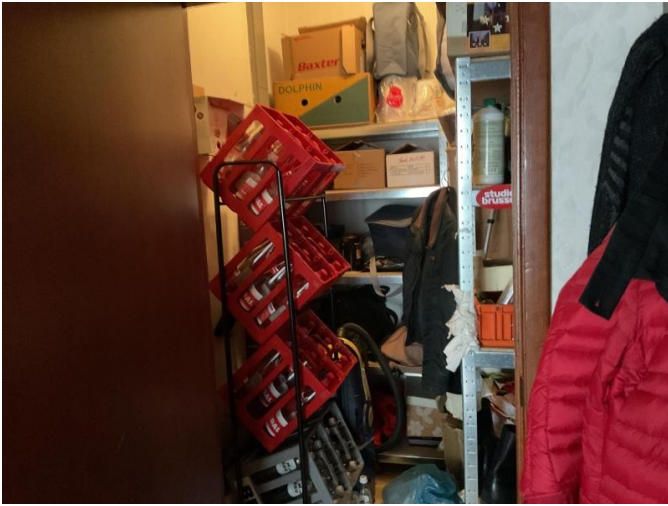
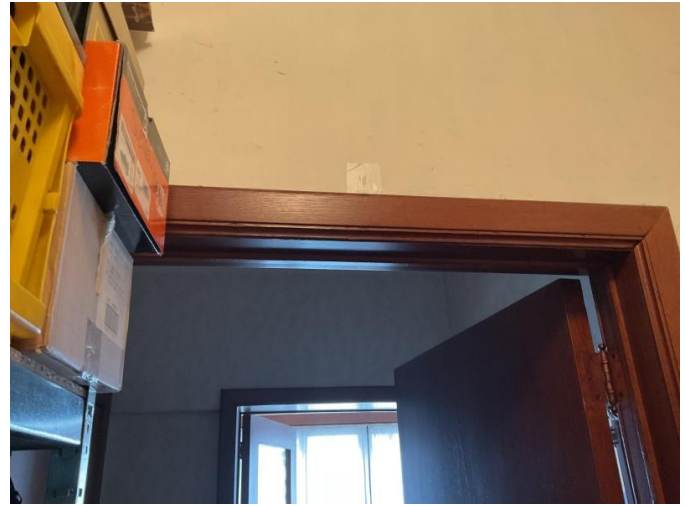
Fiche 4: 1 wanden pleisterwerk

Geen asbest

#	Type	Referentie	Resultaat
4.1	Mengmonster	1	Geen asbest

Beschrijving	1 wanden pleisterwerk
Omgeving	Binnen
Primaire drager	Binnenwand
Bindmiddel van materiaal	Gips - kalk

Gebondenheid op basis van bindmiddel	Niet-hechtgebonden
Hoeveelheid (oppervlakte - dikte - aantal)	• 200,00 m ² - 1,00 cm - 1 stuk
Totaal volume	2,00 m ³
Identificatiemethode	Vaststelling met monstername
Destructieve handeling voor identificatie	Nee
