# Asbestinventarisatetest

August Van Landeghemstraat 54/0201, 2830 Willebroek

Attestnummer : 20230925-000358.000

Uitgegeven op : 25.09.2023

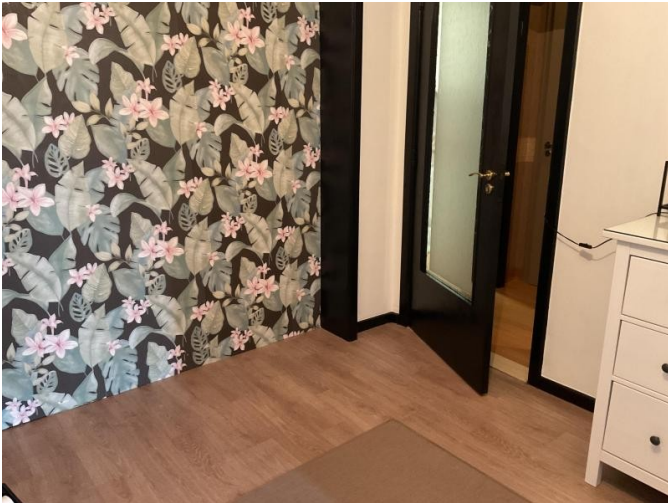
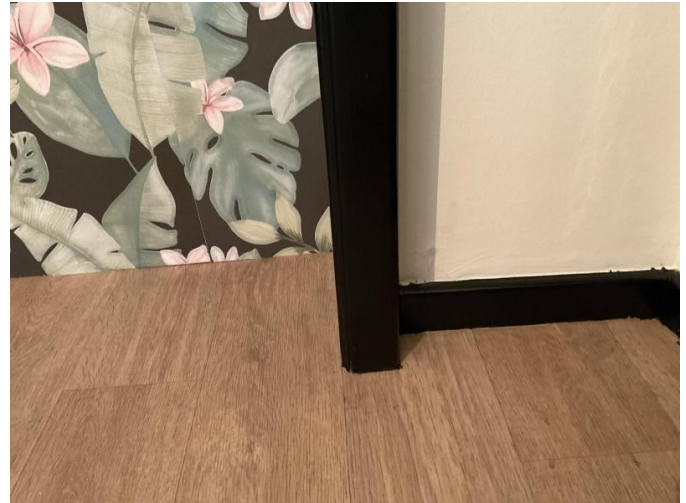
# Fiche 1: 1 wanden pleisterwerk

Geen asbest

#	Type	Referentie	Resultaat
1.1	Mengmonster	1 inkomhal, keuken	Geen asbest

Beschrijving	1 wanden pleisterwerk
Omgeving	Binnen
Primaire drager	Binnenwand
Bindmiddel van materiaal	Gips - kalk

<b>Gebondenheid op basis van bindmiddel</b>	Niet-hechtgebonden
<b>Hoeveelheid (oppervlakte - dikte - aantal)</b>	• 200,00 m <sup>2</sup> - 1,00 cm - 1 stuk
<b>Totaal volume</b>	2,00 m <sup>3</sup>
<b>Identificatiemethode</b>	Vaststelling met monstername
<b>Destructieve handeling voor identificatie</b>	Nee
<b>Opmerking</b>	muren slaapkamers zijn gyproc muren

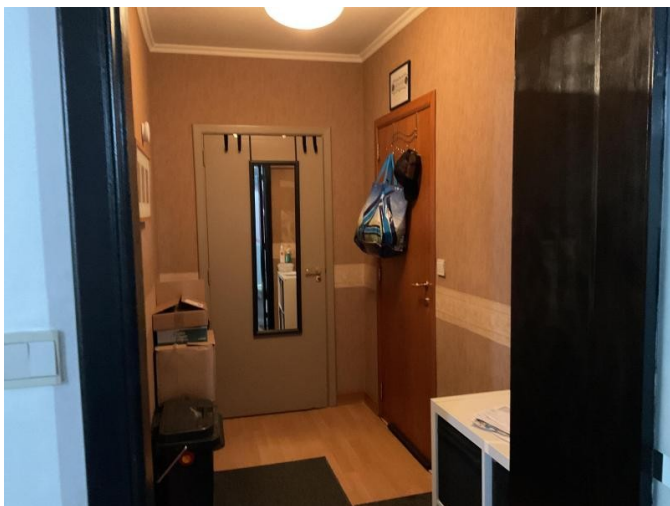
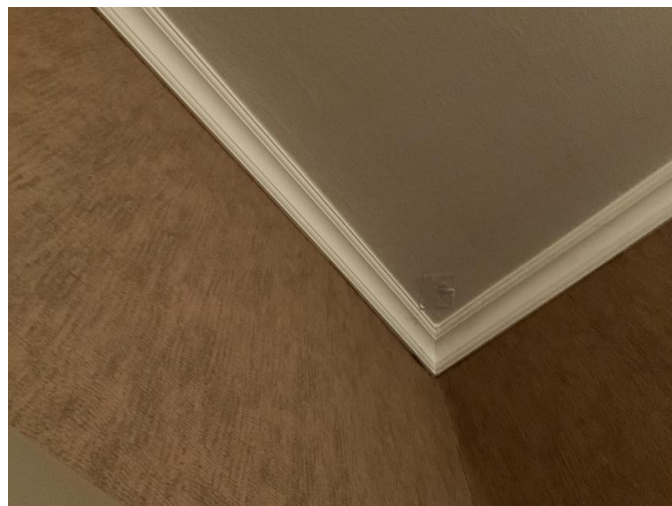
## Fiche 2: 2 plafond pleisterwerk

Geen asbest

#	Type	Referentie	Resultaat
2.1	Puntmonster	2	Geen asbest

Beschrijving	2 plafond pleisterwerk
Omgeving	Binnen
Primaire drager	Plafond
Bindmiddel van materiaal	Gips - kalk

<b>Gebondenheid op basis van bindmiddel</b>	Niet-hechtgebonden
<b>Hoeveelheid (oppervlakte - dikte - aantal)</b>	• 10,00 m <sup>2</sup> - 1,00 cm - 1 stuk
<b>Totaal volume</b>	0,10 m <sup>3</sup>
<b>Identificatiemethode</b>	Vaststelling met monstername
<b>Destructieve handeling voor identificatie</b>	Nee
<b>Opmerking</b>	Enkel inkomhal plaaster

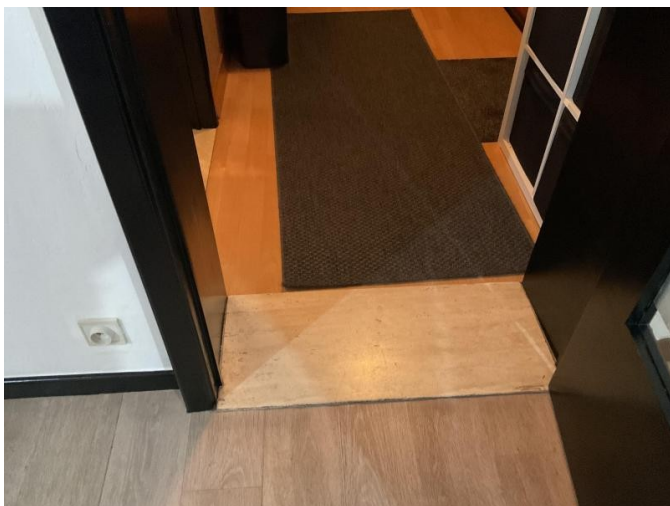
## Fiche 3: 3 Massal deurdorpel

Geen asbest

#	Type	Referentie	Resultaat
3.1	Puntmonster	3	Geen asbest

Beschrijving	3 Massal deurdorpel
Omgeving	Binnen
Primaire drager	Vloer
Bindmiddel van materiaal	Cement

<b>Gebondenheid op basis van bindmiddel</b>	Hecht
<b>Hoeveelheid (oppervlakte - dikte - aantal)</b>	• 0,50 m <sup>2</sup> - 0,50 cm - 6 stuks
<b>Totaal volume</b>	0,015 m <sup>3</sup>
<b>Identificatiemethode</b>	Vaststelling met monstername
<b>Destructieve handeling voor identificatie</b>	Nee

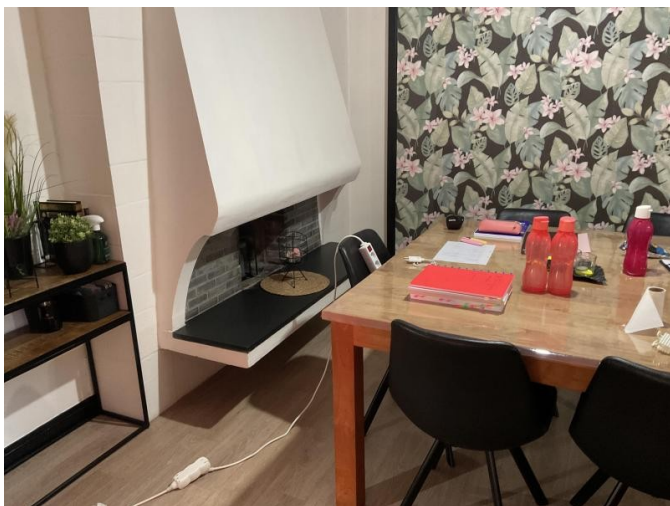
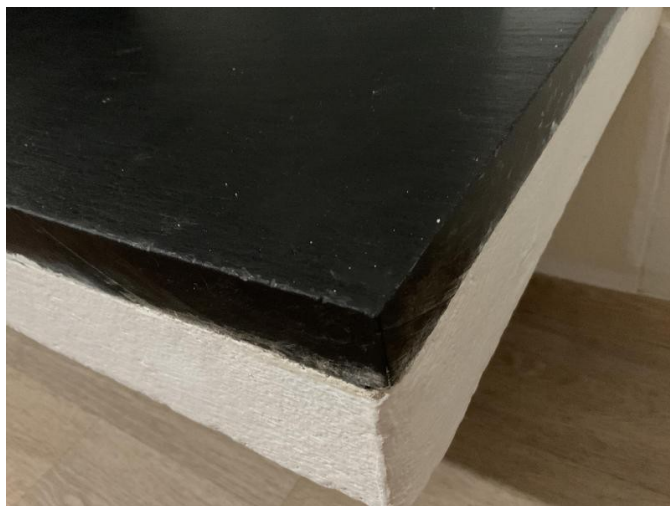
## Fiche 4: 4 Massal tablet open haard

Geen asbest

#	Type	Referentie	Resultaat
4.1	Puntmonster	4	Geen asbest

Beschrijving	4 Massal tablet open haard
Omgeving	Binnen
Primaire drager	Vloer
Bindmiddel van materiaal	Cement

<b>Gebondenheid op basis van bindmiddel</b>	Hecht
<b>Hoeveelheid (oppervlakte - dikte - aantal)</b>	• 2,00 m <sup>2</sup> - 2,00 cm - 1 stuk
<b>Totaal volume</b>	0,04 m <sup>3</sup>
<b>Identificatiemethode</b>	Vaststelling met monstername
<b>Destructieve handeling voor identificatie</b>	Nee
