Asbestinventarisatetest

Kantonstraat 56, 9320 Aalst

Attestnummer : 20250220-000498.000

Uitgegeven op : 20.02.2025

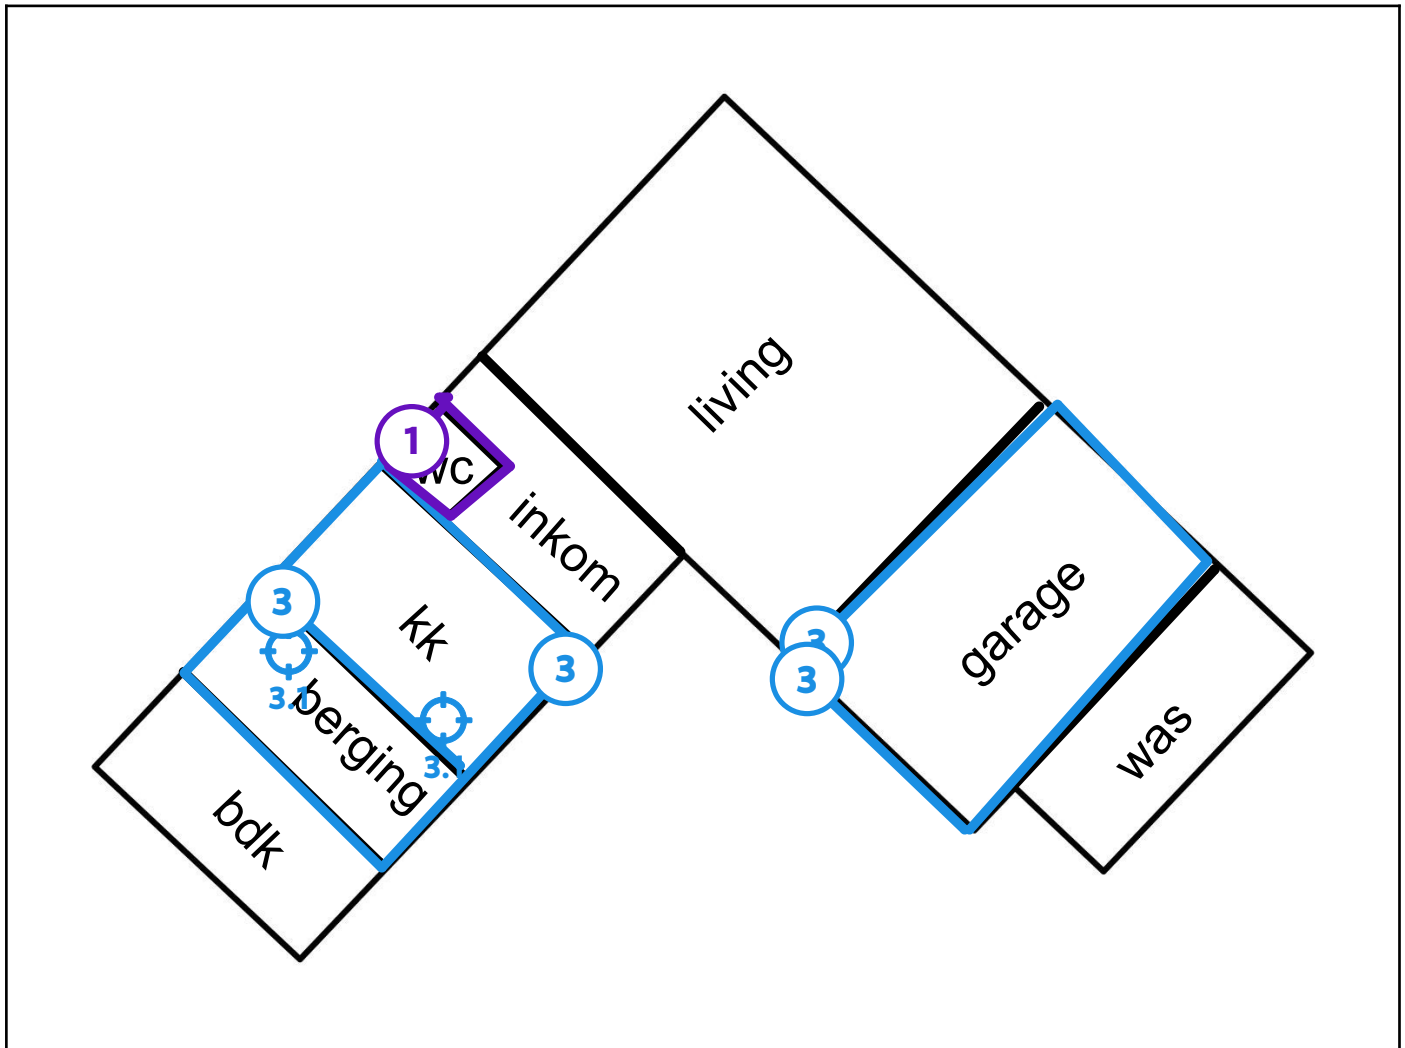
Plan 1.1: Hoofdgebouw plan gvl

| Beschrijving | Type | Actie |
|---|---|---|
| 1. faiancelijm achter tegels | Advies | - |
| 3. pleisterwerk wanden | Geen asbest | - |
| 3.1 Code: mm01 | Mengmonster | - |

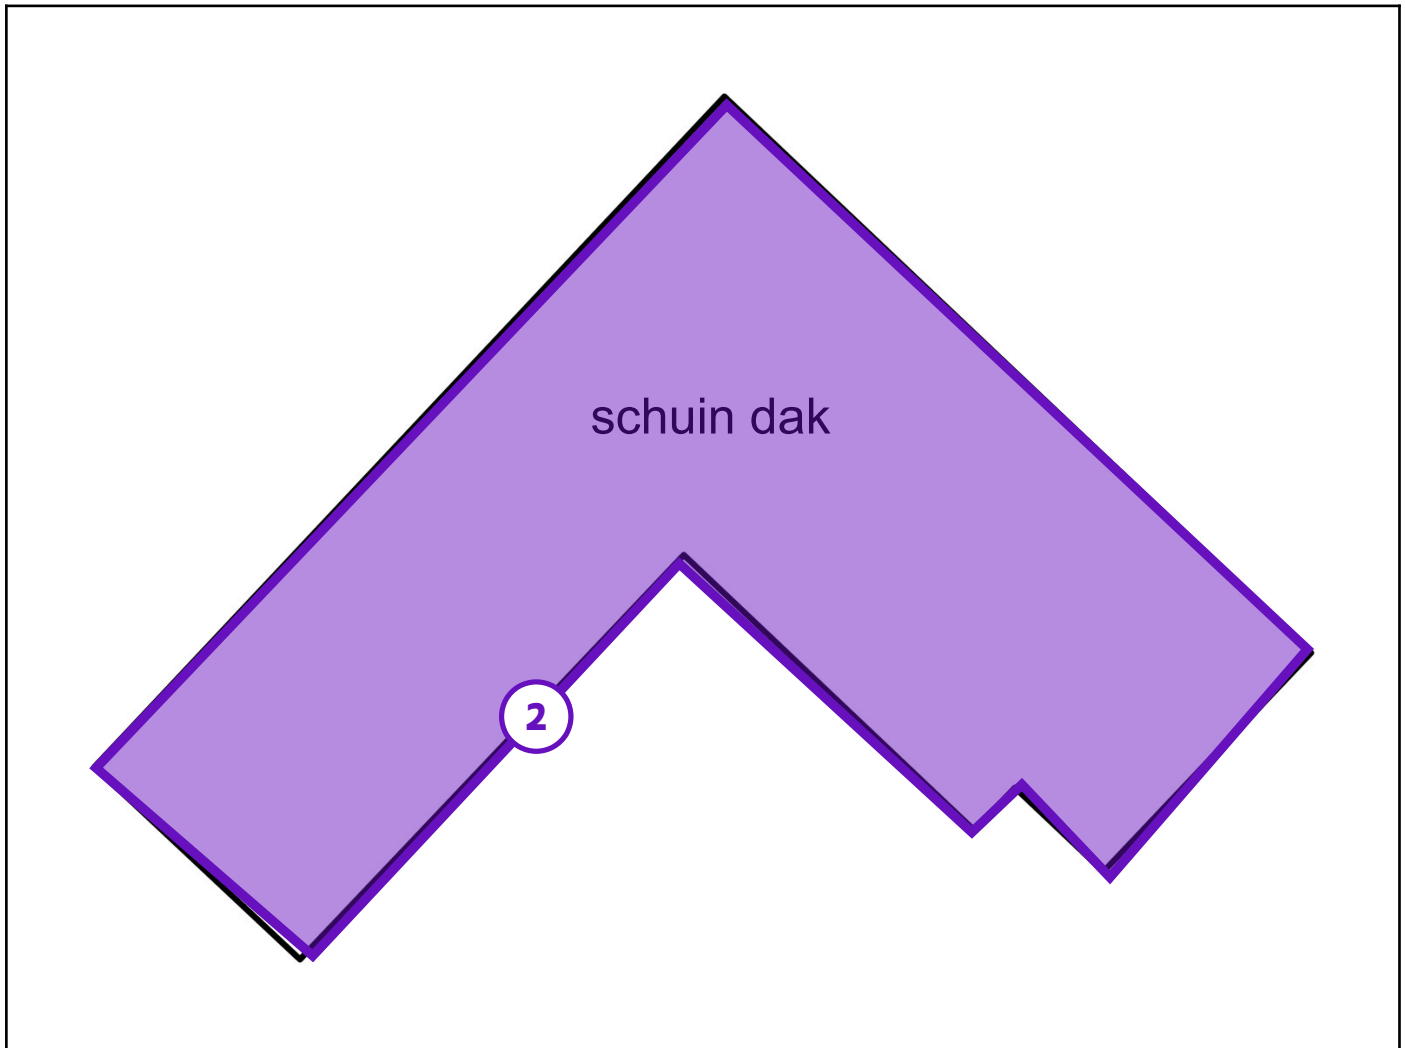
Plan 1.3: Hoofdgebouw plan dak

| Beschrijving | Type | Actie |
|---|---|---|
| 2. Onderdak type: D folie | Advies | - |

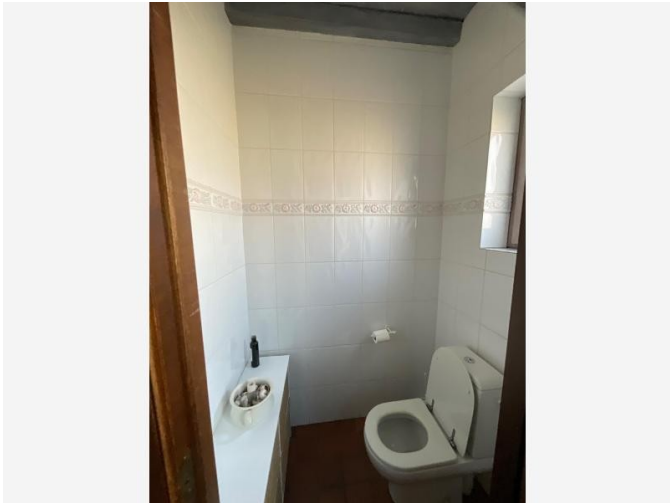
Vrije foto

Achter de tegels bevindt zich faiancelijm. Deze moet volgens het IP verplicht bemonsterd worden. Tijdens de inspectie heeft de inspecteur geen faiancelijm aangetroffen, maar heeft hij wel een sterk vermoeden dat zich deze achter de tegels bevindt. Let op bij werken aan deze plaatsen. Faiancelijm kon vroeger asbesthoudend zijn. Een bijkomend onderzoek is aangeraden indien er werken gepland zijn.
