# Asbestinventarisatetest

Huis van Oostenrijk 20, 9230 Wetteren

Attestnummer : 20250220-000500.000

**Niet-asbestveilig**

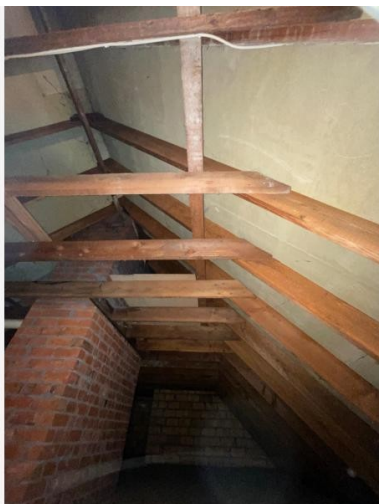
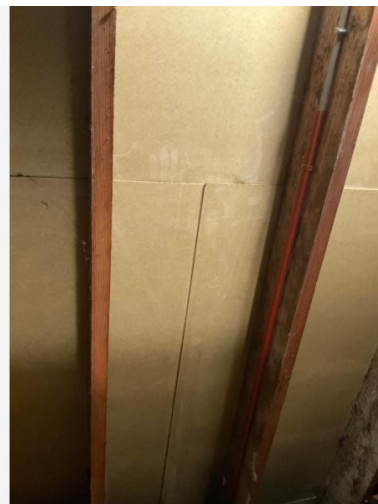
Overzichtsfoto

Detailfoto

Het asbestmateriaal valt onder de mijlpaal van 2040.

Eindbeoordeling materiaalrisico	Verhoogd materiaalrisico en/of verhoogde kans op vezelvrijgave
---------------------------------	--

Gebondenheid	Categorie 1: hechtgebonden in oorsprong
Asbestsoort (vezeltype)	Crocidoliet aanwezig
Asbestconcentratie	Laag (< 50%)
Afschermingsgraad van het gehele materiaal	Geheel of deels (ook) vrij aan de binnenlucht
Toestand van het materiaal	Licht beschadigd, licht verweerd. Intact calciumsilicaatmateriaal of categorie III 'gebondenheid'

Beschrijving	menuiserite onderdak
Omgeving	Binnen
Primaire drager	Schuin dak
Asbestmateriaal	Plaat, paneel, tablet - Type Menuiserite
Bindmiddel van asbestmateriaal	Cement
Gebondenheid op basis van bindmiddel	Hecht
Hoeveelheid (oppervlakte - dikte - aantal)	<ul style="list-style-type: none"><li>• 90,01 m<sup>2</sup> - 0,30 cm - 1 stuk</li></ul>
Totaal volume	0,27 m <sup>3</sup>
Eenvoudig bereikbaar	Nee <ul style="list-style-type: none"><li>• Het asbestmateriaal is bedekt (uitgezonderd laag verf, coating, behang, kunststof, textiel) en het wegnemen van het bedekkende materiaal kan niet zonder het bedekkende materiaal te beschadigen.</li></ul>
Bevestigingswijze	<ul style="list-style-type: none"><li>• Onbekend</li></ul>
Identificatiemethode	Vaststelling zonder monsternamen
Destructieve handeling voor identificatie	Nee
Opmerking	Geschatte hoeveelheid

- Zorg voor een veilig beheer. Vermijd het beschadigen van het asbestmateriaal. Controleer de toestand jaarlijks op wijzigingen.
- Zorg voor een veilig beheer en verwijder dit asbestmateriaal wanneer het bij werken eenvoudig bereikbaar wordt. Controleer de toestand jaarlijks op wijzigingen.

- Eenvoudige handelingen: mag via doe-het-zelf of door werknemer(s) met opleidingsattest eenvoudige handelingen  
Menuiserie onderdak is eenvoudig te verwijderen door de platen los te schroeven of de nagels te verwijderen. De platen mogen -tijdens het proces niet gebroken worden. Gebruik geen sneldraaiend gereedschap om deze toepassing te verwijderen zoals slijpschijven en breekhamers.

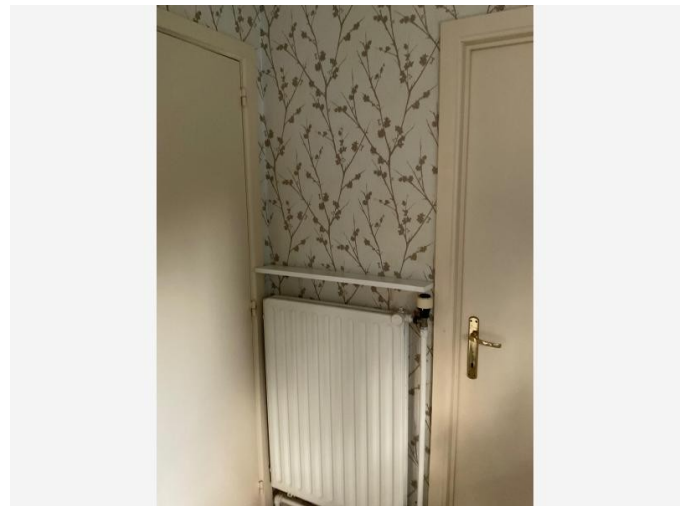
Geen asbest

#	Type	Referentie	Resultaat
6.1	Mengmonster	mm01	Geen asbest

Beschrijving	pleisterwerk wanden
Omgeving	Binnen
Primaire drager	Binnenwand
Bindmiddel van materiaal	Gips - kalk
Gebondenheid op basis van bindmiddel	Niet-hechtgebonden
Hoeveelheid (oppervlakte - dikte - aantal)	• 115,00 m <sup>2</sup> - 1,00 cm - 1 stuk
Totaal volume	1,15 m <sup>3</sup>
Identificatiemethode	Vaststelling met monstername
Destructieve handeling voor identificatie	Nee
Opmerking	Geschatte hoeveelheid
