Asbestinventarisatetest

Schalkhovenstraat 42, 3732 Hoeselt

Attestnummer : 20230908-000171.000

Asbestveilig

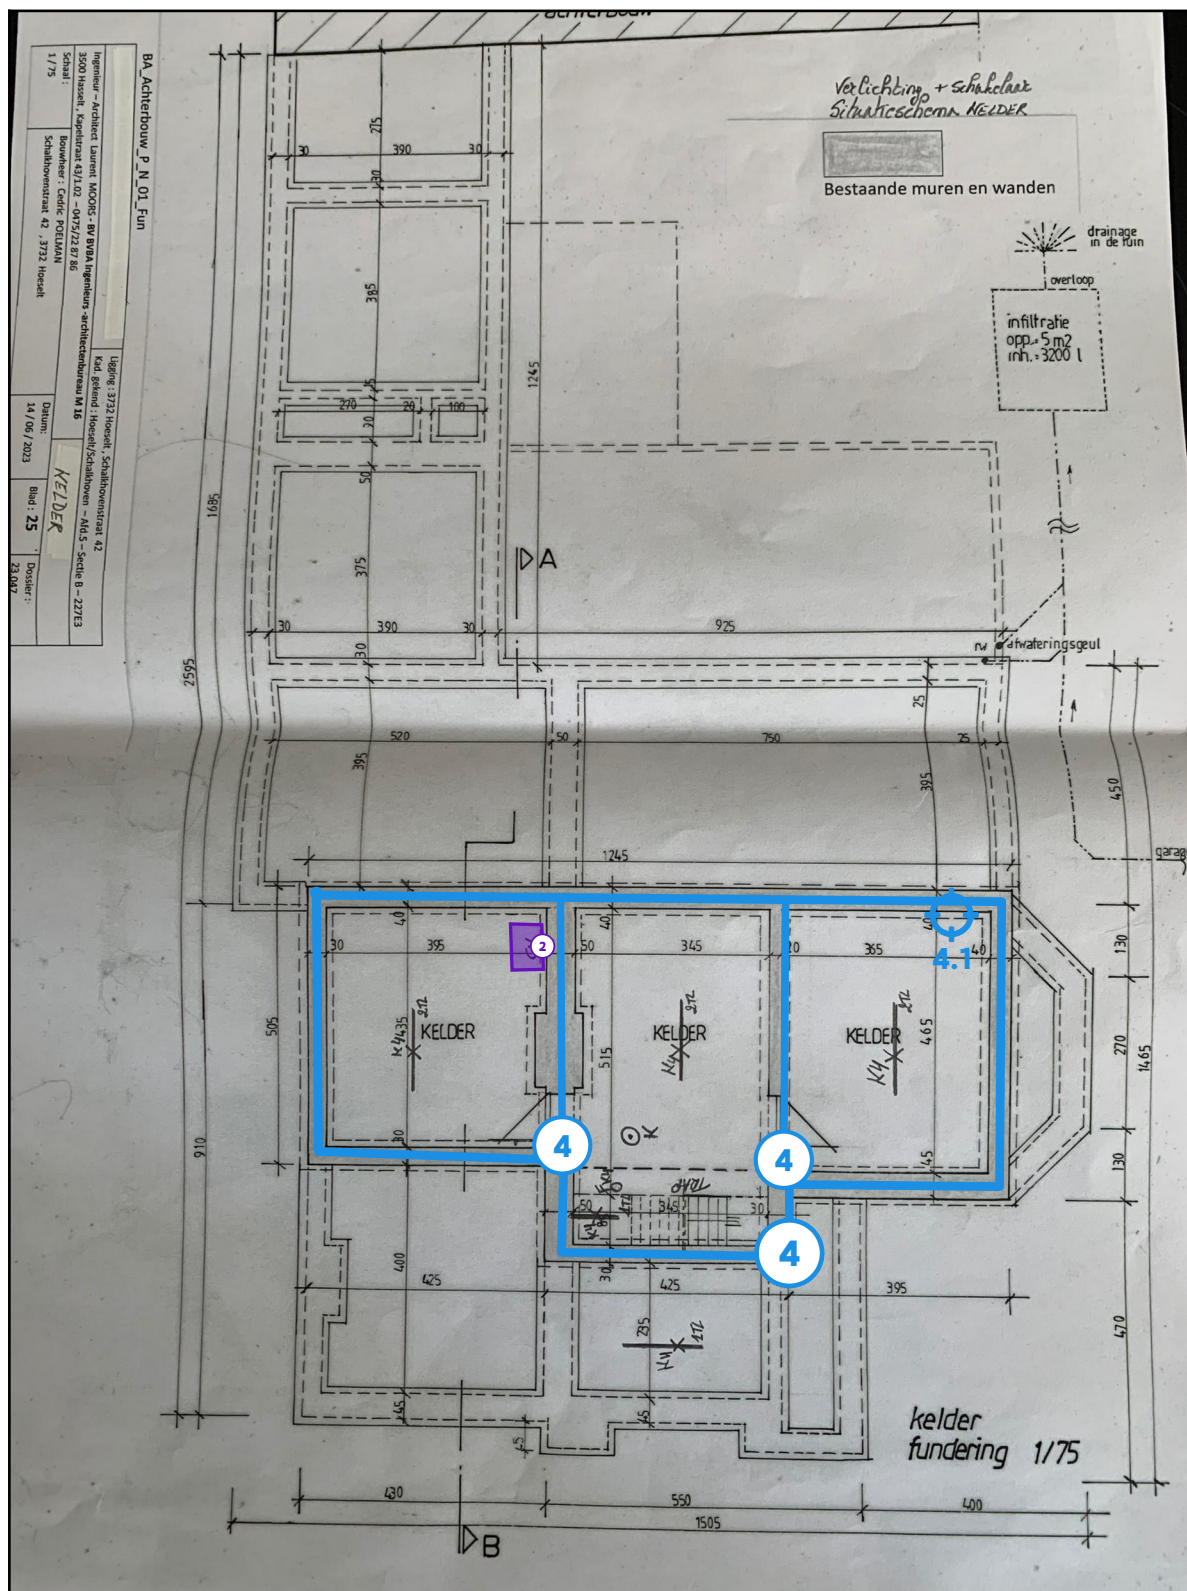
Plan 1.1: Kelder; pleister wand en cv ketel

2. Cv Ketel	Advies	-
4. Pleister wand	Geen asbest	-
4.1 Code: MM01	Mengmonster	-

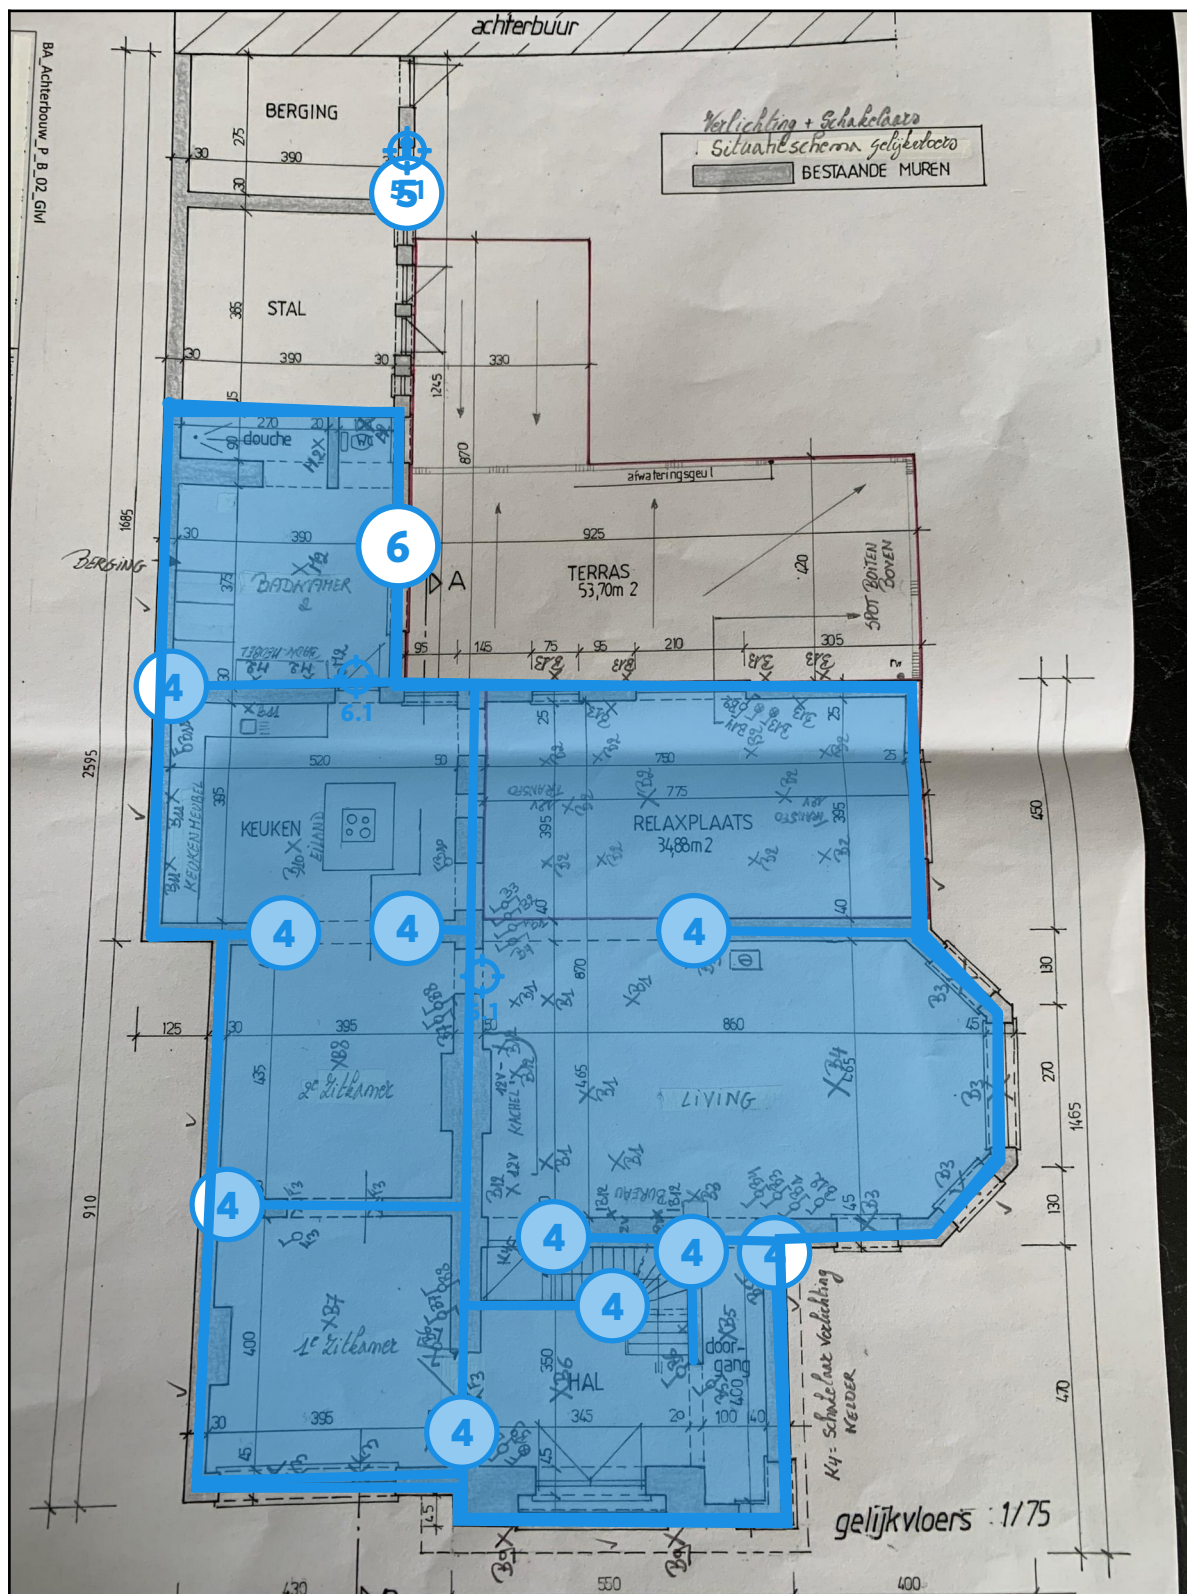
Plan 1.2: Gvl; mastiek, pleister wand en - plafond

4. Pleister wand	Geen asbest	-
5. Mastiek	Geen asbest	-
5.1 Code: MM04	Puntmonster	-
6. Pleister plafond	Geen asbest	-
6.1 Code: MM02	Mengmonster	-

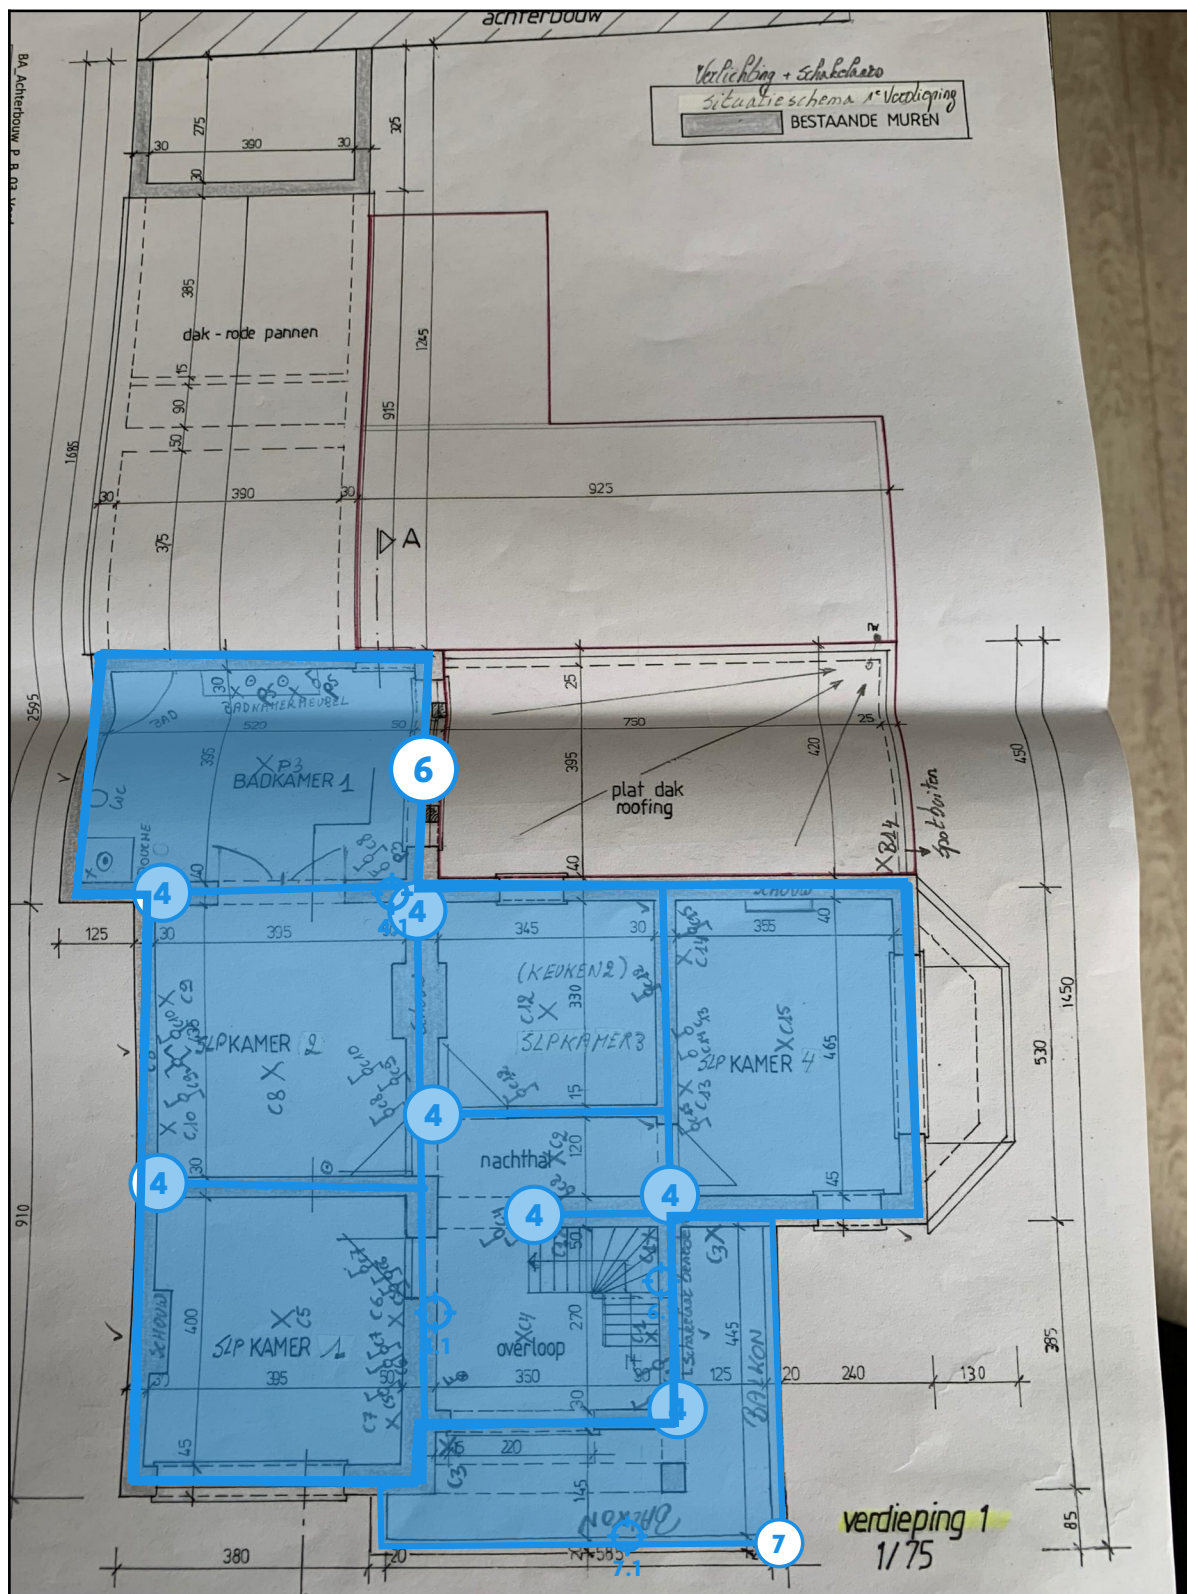
Plan 1.3: Verdiep; plat dak, pleister wand en - plafond

4. Pleister wand	Geen asbest	-
4.1 Code: MM01	Mengmonster	-
6. Pleister plafond	Geen asbest	-
6.1 Code: MM02	Mengmonster	-
7. Plat dak	Geen asbest	-
7.1 Code: MM03	Puntmonster	-

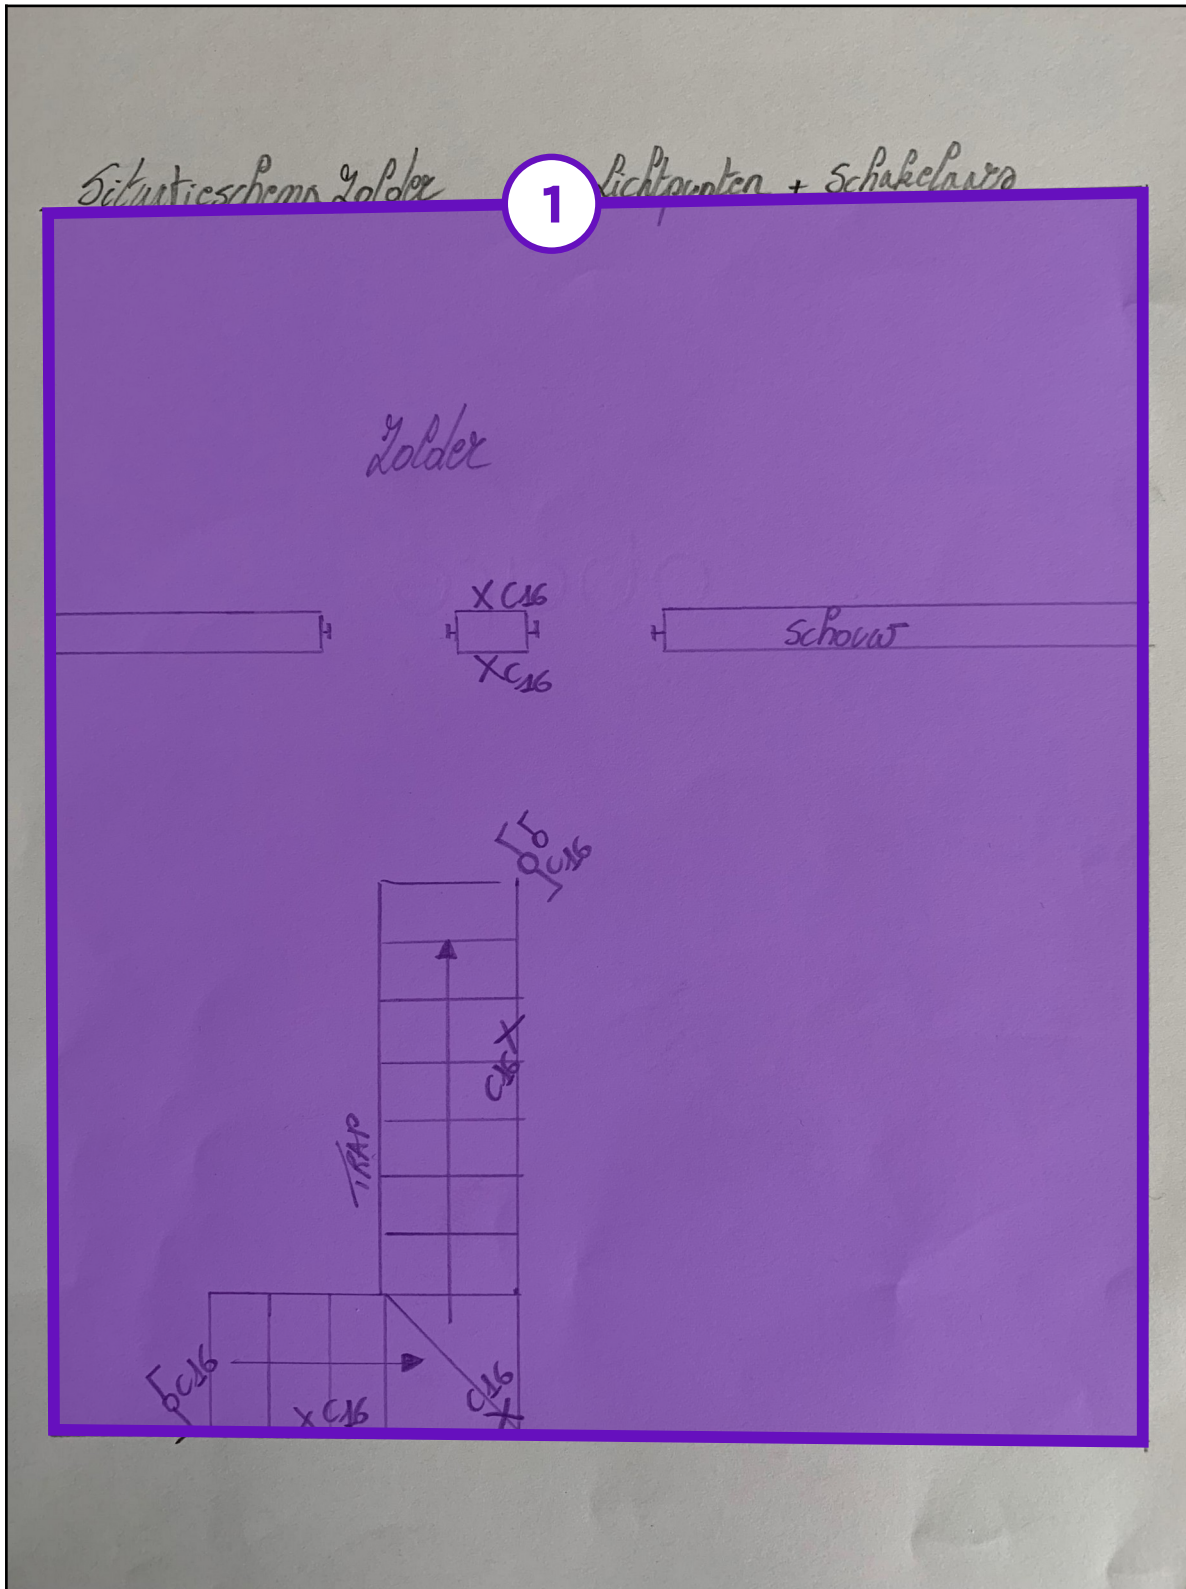
Plan 1.4: Zolder

1. Zolder	Advies	-
-----------	--------	---

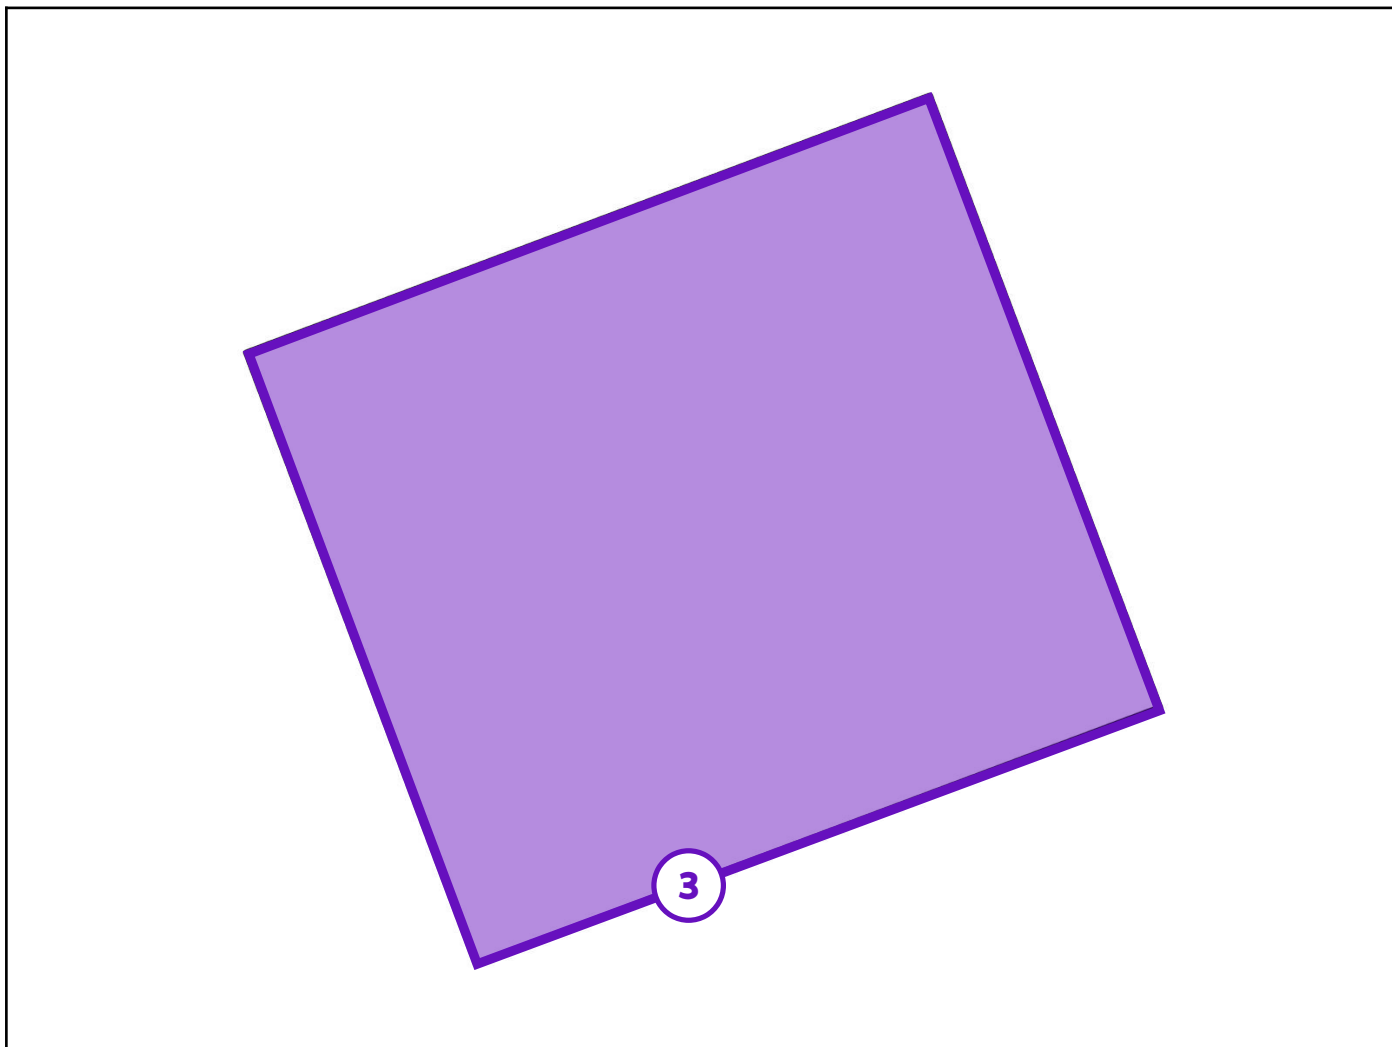
Plan 2.1: Garage plan

Beschrijving	Type	Actie
3. Garage	Advies	-

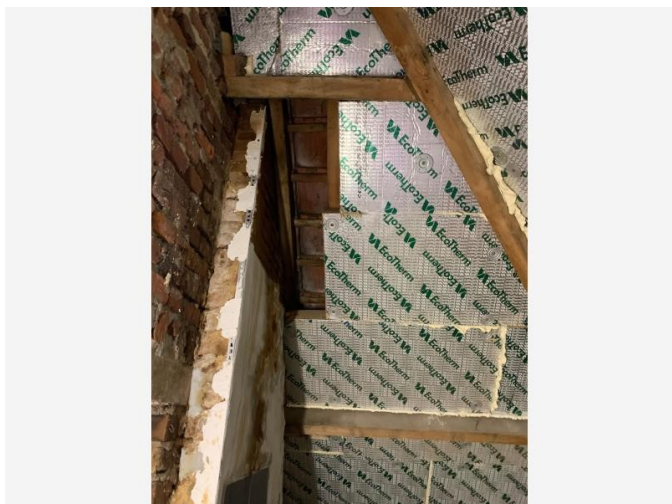
Vrije foto

Het materiaal is niet asbesthoudend, visueel erkend door ervaring deskundige.

- Plan 1.4: Zolder

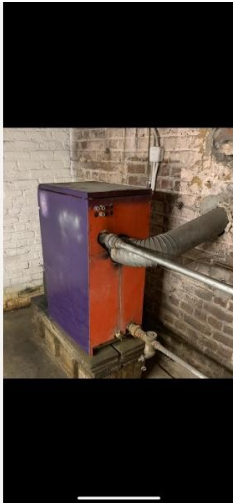
Vrije foto

Het materiaal in de cv ketel kon op het moment van de inspectie niet nader worden onderzocht. Asbestverdachte toepassingen dienen steeds te worden behandeld als asbesthoudend. Dit om potentiële vrijgave te voorkomen. Bij onderhouds-, renovatie- of sloopwerken dient er een analyse te worden uitgevoerd voorafgaand aan de werken.

- Plan 1.1: Kelder; pleister wand en cv ketel

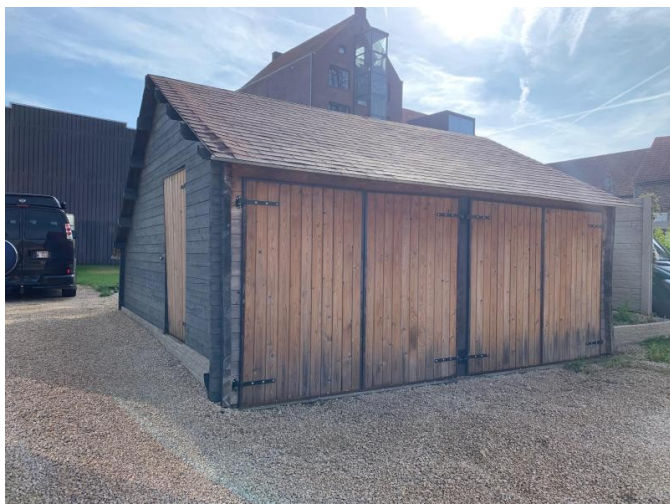
Vrije foto

Het materiaal is niet asbesthoudend, visueel erkend door ervaring deskundige.

- Plan 2.1: Garage plan

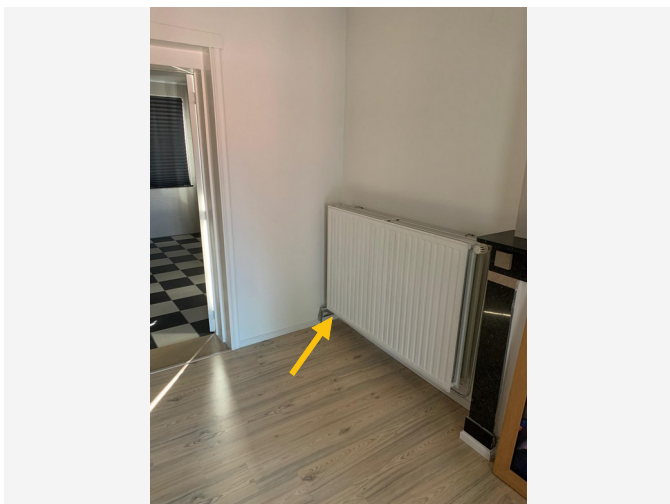
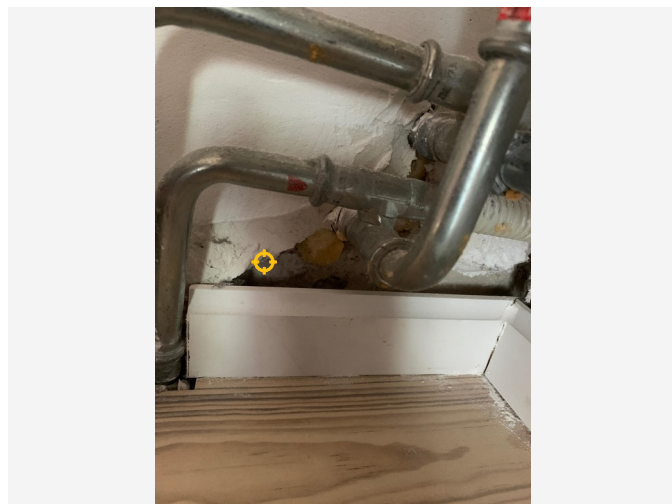
Fiche 4: Pleister wand

Geen asbest

#	Type	Referentie	Resultaat
4.1	Mengmonster	MM01	Geen asbest

Beschrijving	Pleister wand
Omgeving	Binnen
Primaire drager	Binnenwand

Bindmiddel van materiaal	Gips - kalk
Gebondenheid op basis van bindmiddel	Niet-hechtgebonden
Hoeveelheid (oppervlakte - dikte - aantal)	• 700,00 m ² - 1,00 cm - 1 stuk
Totaal volume	7,00 m ³
Identificatiemethode	Vaststelling met monstername
Destructieve handeling voor identificatie	Nee

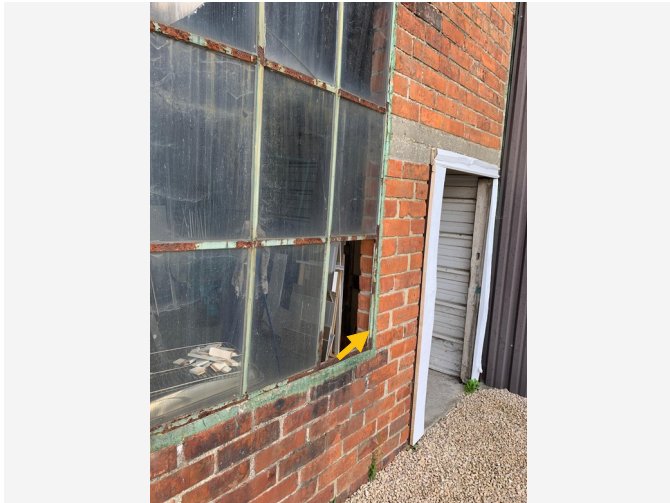
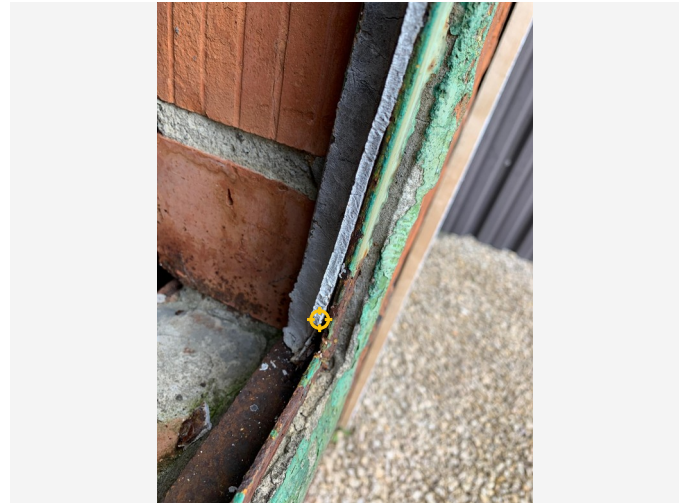
Geen asbest

#	Type	Referentie	Resultaat
5.1	Puntmonster	MM04	Geen asbest

Beschrijving	Mastiek
Omgeving	Grenst aan binnen- en buitenlucht
Primaire drager	Wandopening verticaal (raam, deur, ...)
Bindmiddel van materiaal	Kitten, mastiek, pasta

Gebondenheid op basis van bindmiddel	Hecht
Hoeveelheid (gewicht - aantal)	• 0,10 kg - 1 stuk
Totaal gewicht	0,10 kg
Identificatiemethode	Vaststelling met monstername
Destructieve handeling voor identificatie	Nee

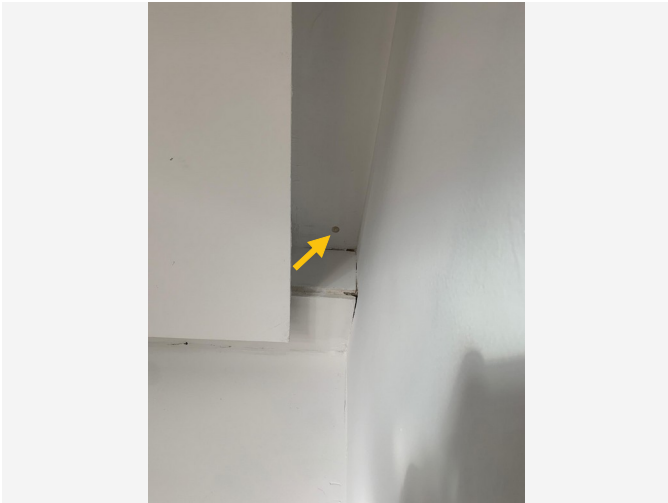
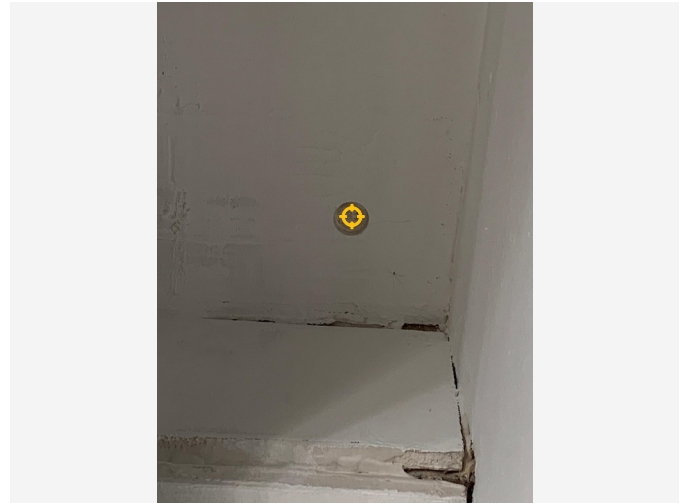
Fiche 6: Pleister plafond

Geen asbest

#	Type	Referentie	Resultaat
6.1	Mengmonster	MM02	Geen asbest

Beschrijving	Pleister plafond
Omgeving	Binnen
Primaire drager	Plafond

Bindmiddel van materiaal	Gips - kalk
Gebondenheid op basis van bindmiddel	Niet-hechtgebonden
Hoeveelheid (oppervlakte - dikte - aantal)	• 400,00 m ² - 1,00 cm - 1 stuk
Totaal volume	4,00 m ³
Identificatiemethode	Vaststelling met monstername
Destructieve handeling voor identificatie	Nee

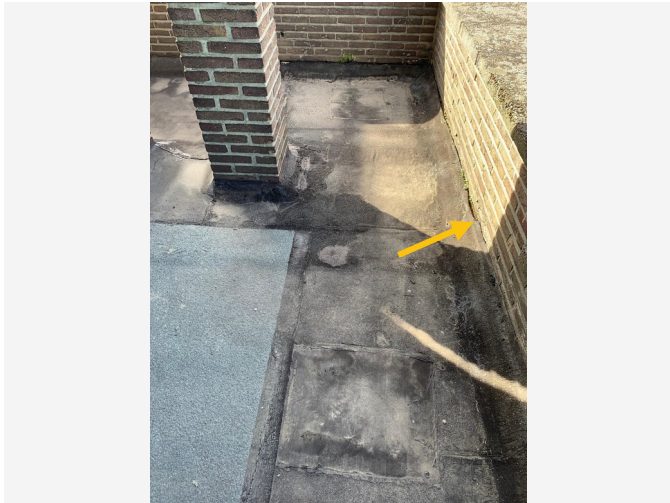
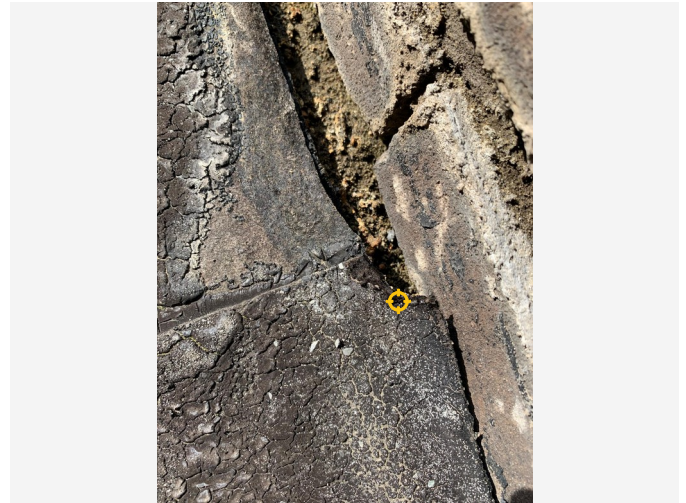
Geen asbest

#	Type	Referentie	Resultaat
7.1	Puntmonster	MM03	Geen asbest

Beschrijving	Plat dak
Omgeving	Buiten
Primaire drager	Plat dak
Bindmiddel van materiaal	Bitumen (roofing, teer, asfalt)

Gebondenheid op basis van bindmiddel	Hecht
Hoeveelheid (oppervlakte - aantal)	• 12,00 m ² - 1 stuk
Totale oppervlakte	12,00 m ²
Identificatiemethode	Vaststelling met monstername
Destructieve handeling voor identificatie	Nee
