Keuringsverslag van een elektrische laagspanning- en zeer lage spanningsinstallatie

Datum keuring: 10/03/2025

Straatnaam	Watermolenstraat
Huisnummer	24
Busnummer	
Postcode	9340
Gemeente	Wanzele
Land	België

Controlebezoek van een huishoudelijke installatie volgens (KB 08/09/2019) - AREI Boek 1- 6.5. en 4.2.4.3.

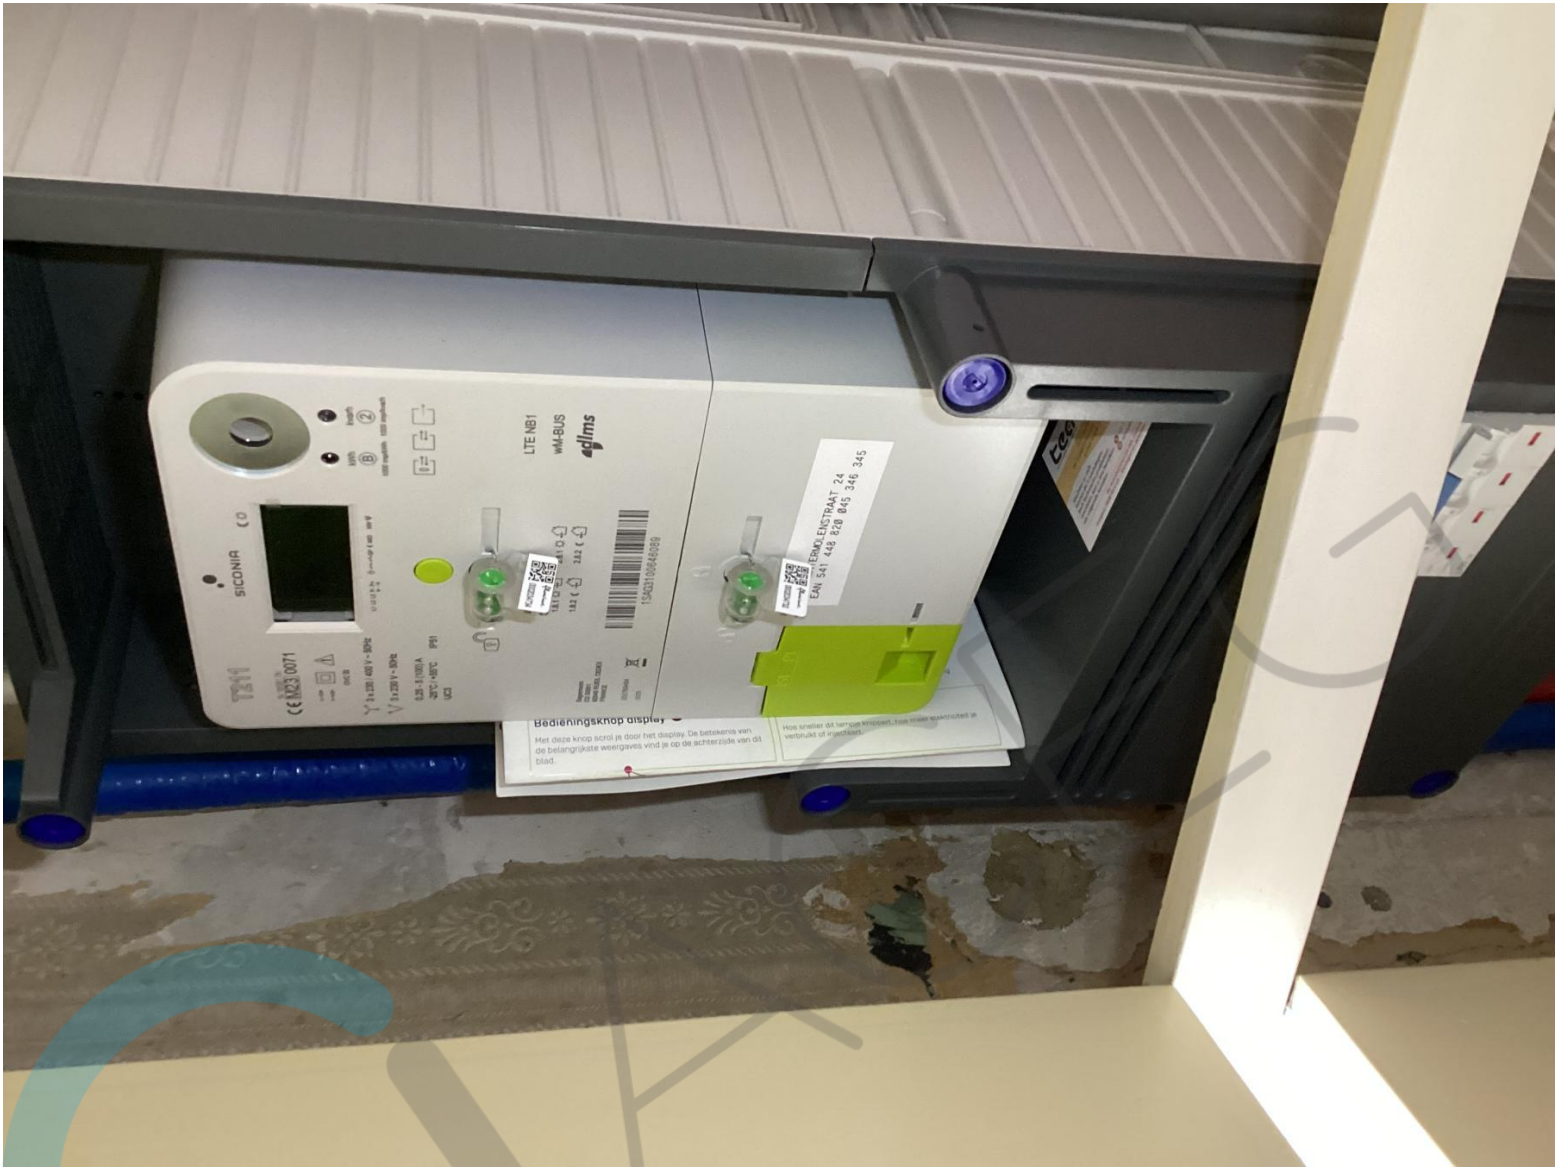
bedieningsknop display
Hier dient knop enkel in door het display. De betekenis van de belangrijkste weergaves vindt je op de achterzijde van dit blad.
Hier staat er op voor het knop. Het knop is geschikt in verband met de weergaves.
