Keuringsverslag van een elektrische laagspanning- en zeer lage spanningsinstallatie

NIET CONFORM

Straatnaam	Ninoofsesteenweg
Huisnummer	220
Busnummer	3
Postcode	1700
Gemeente	Dilbeek
Land	België

Controlebezoek van een huishoudelijke installatie volgens (KB 08/09/2019) - AREI Boek 1- 6.5. en 8.2.2. en 4.2.4.3.

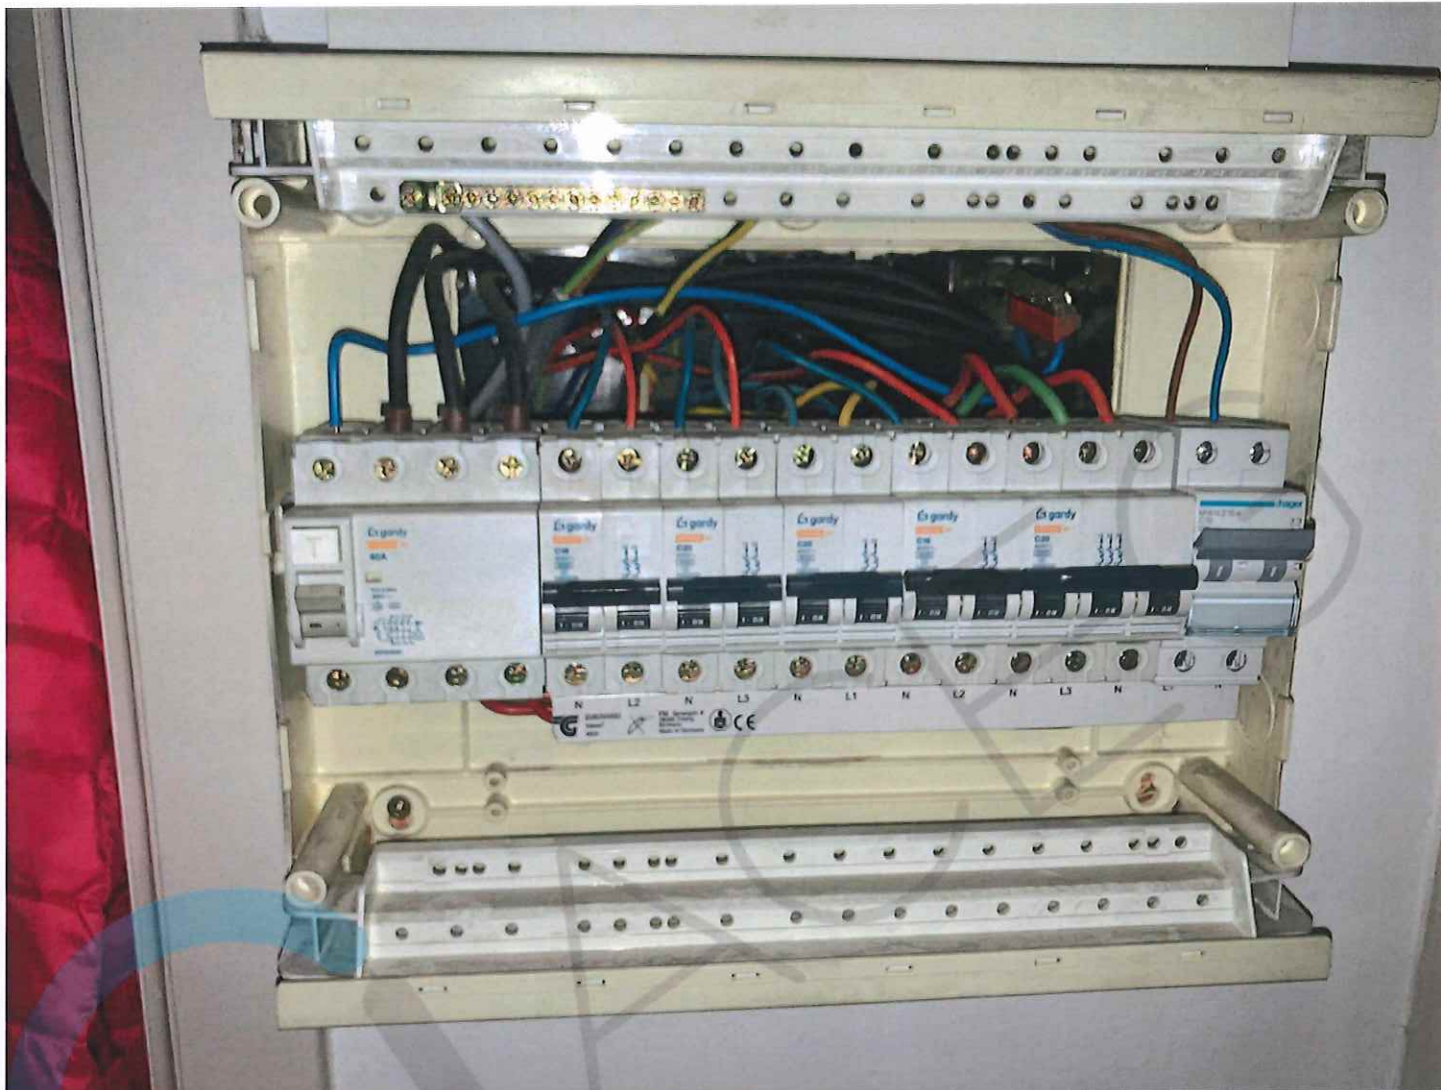
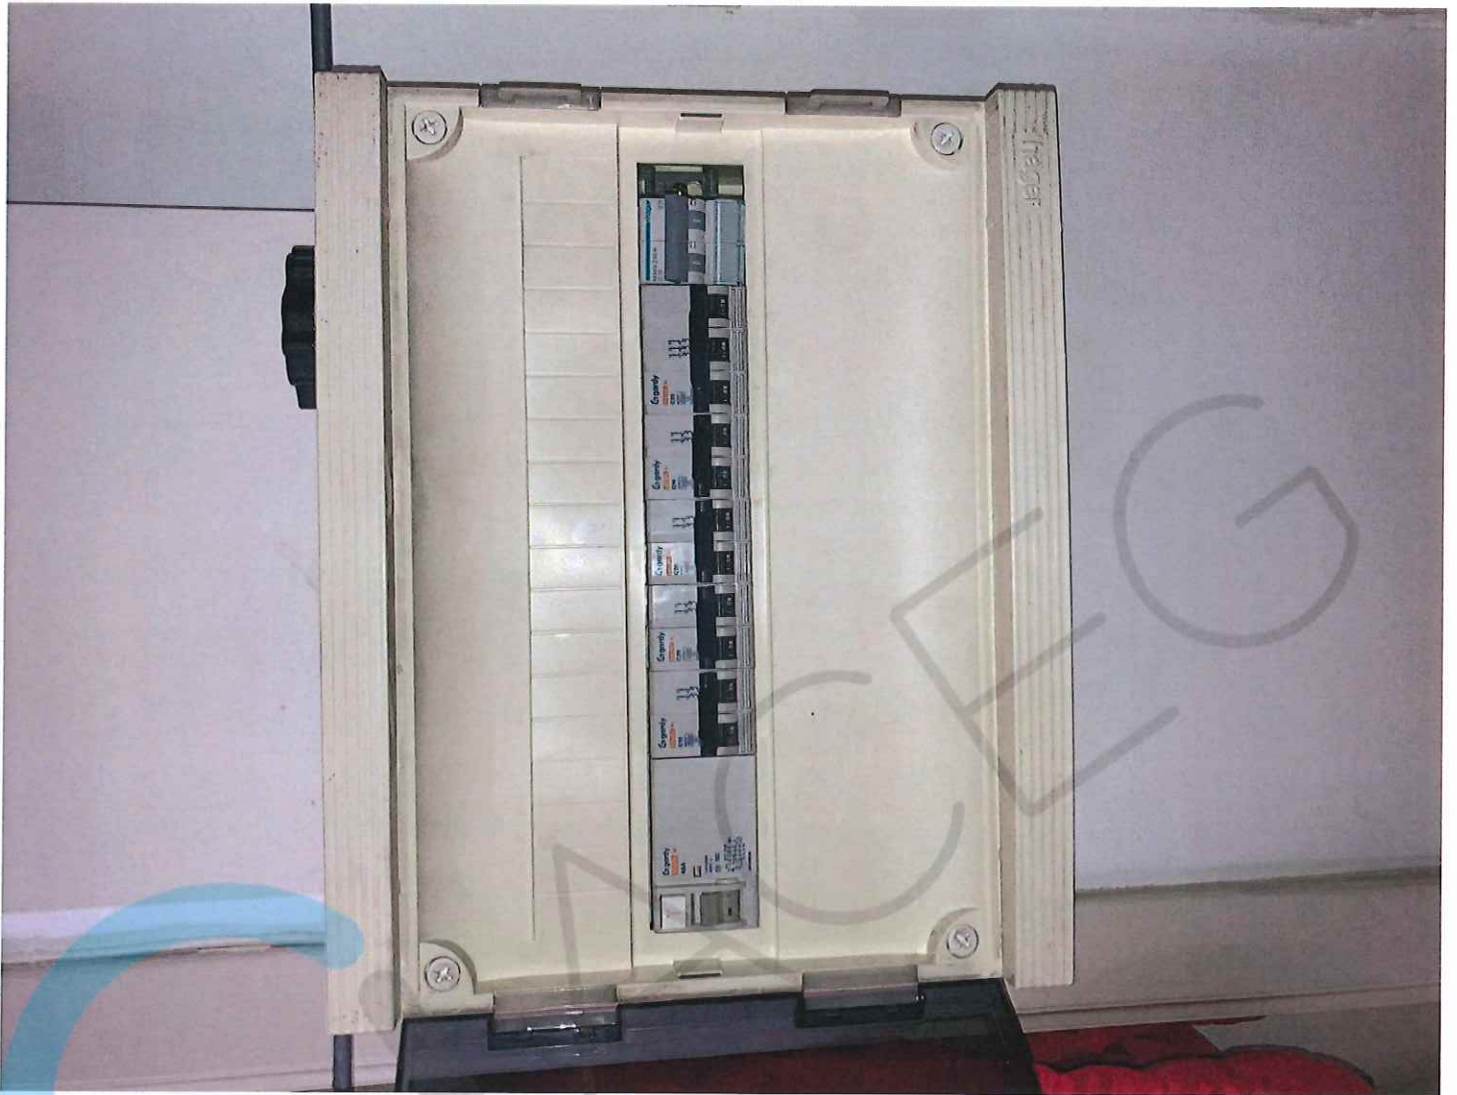
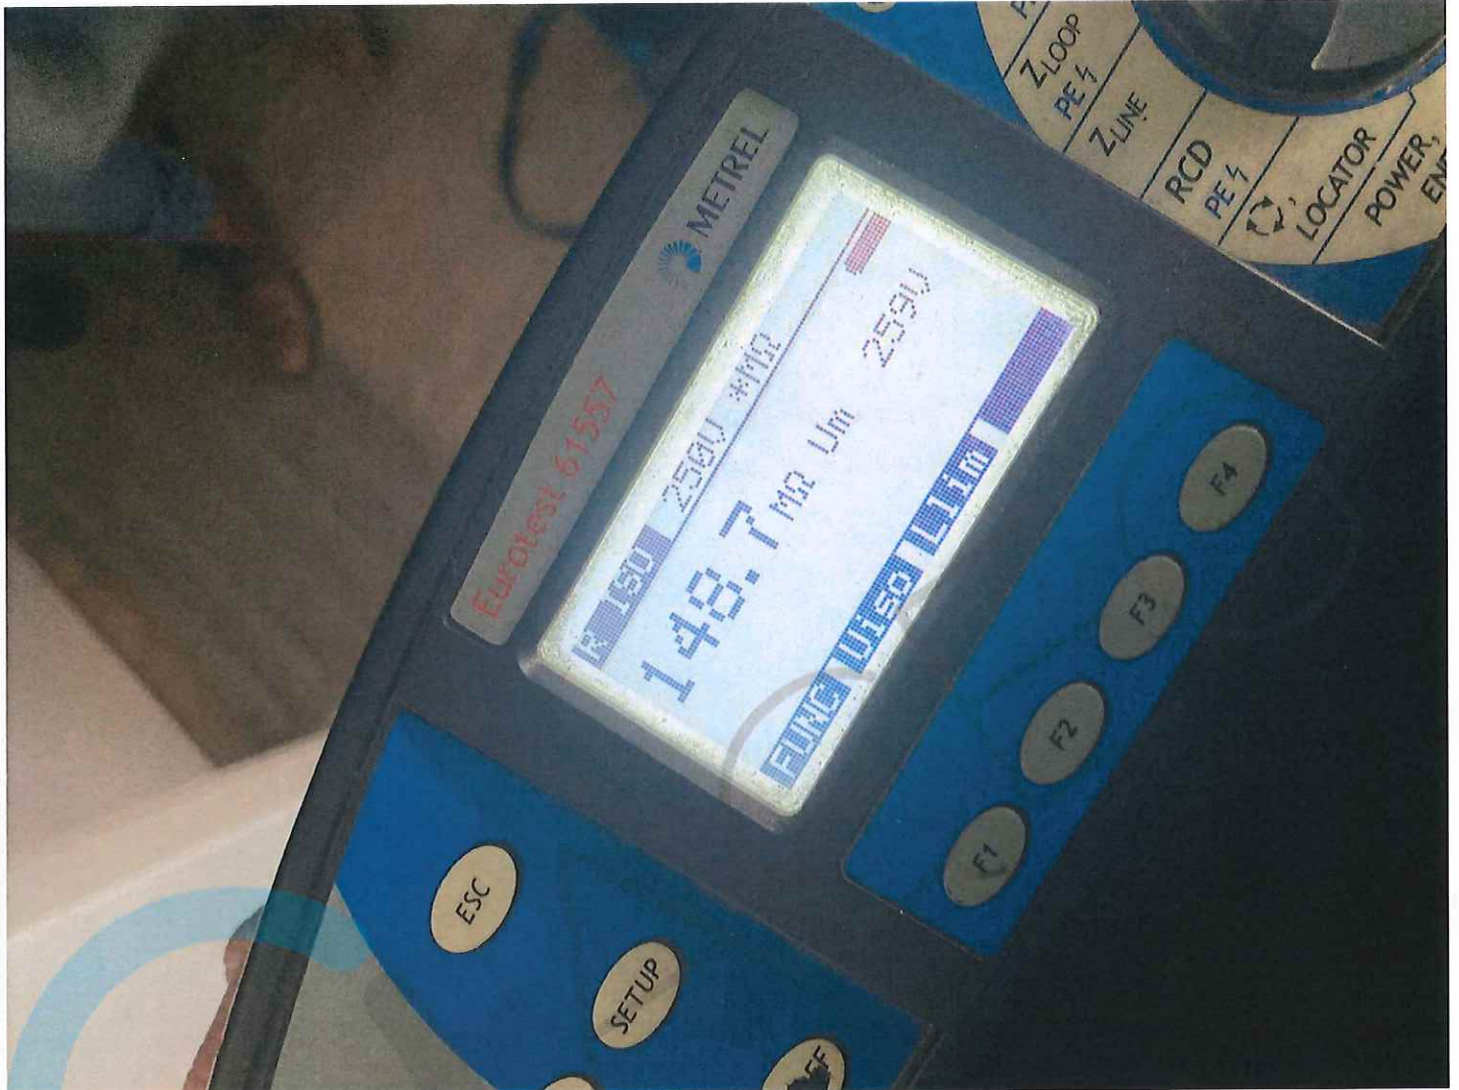
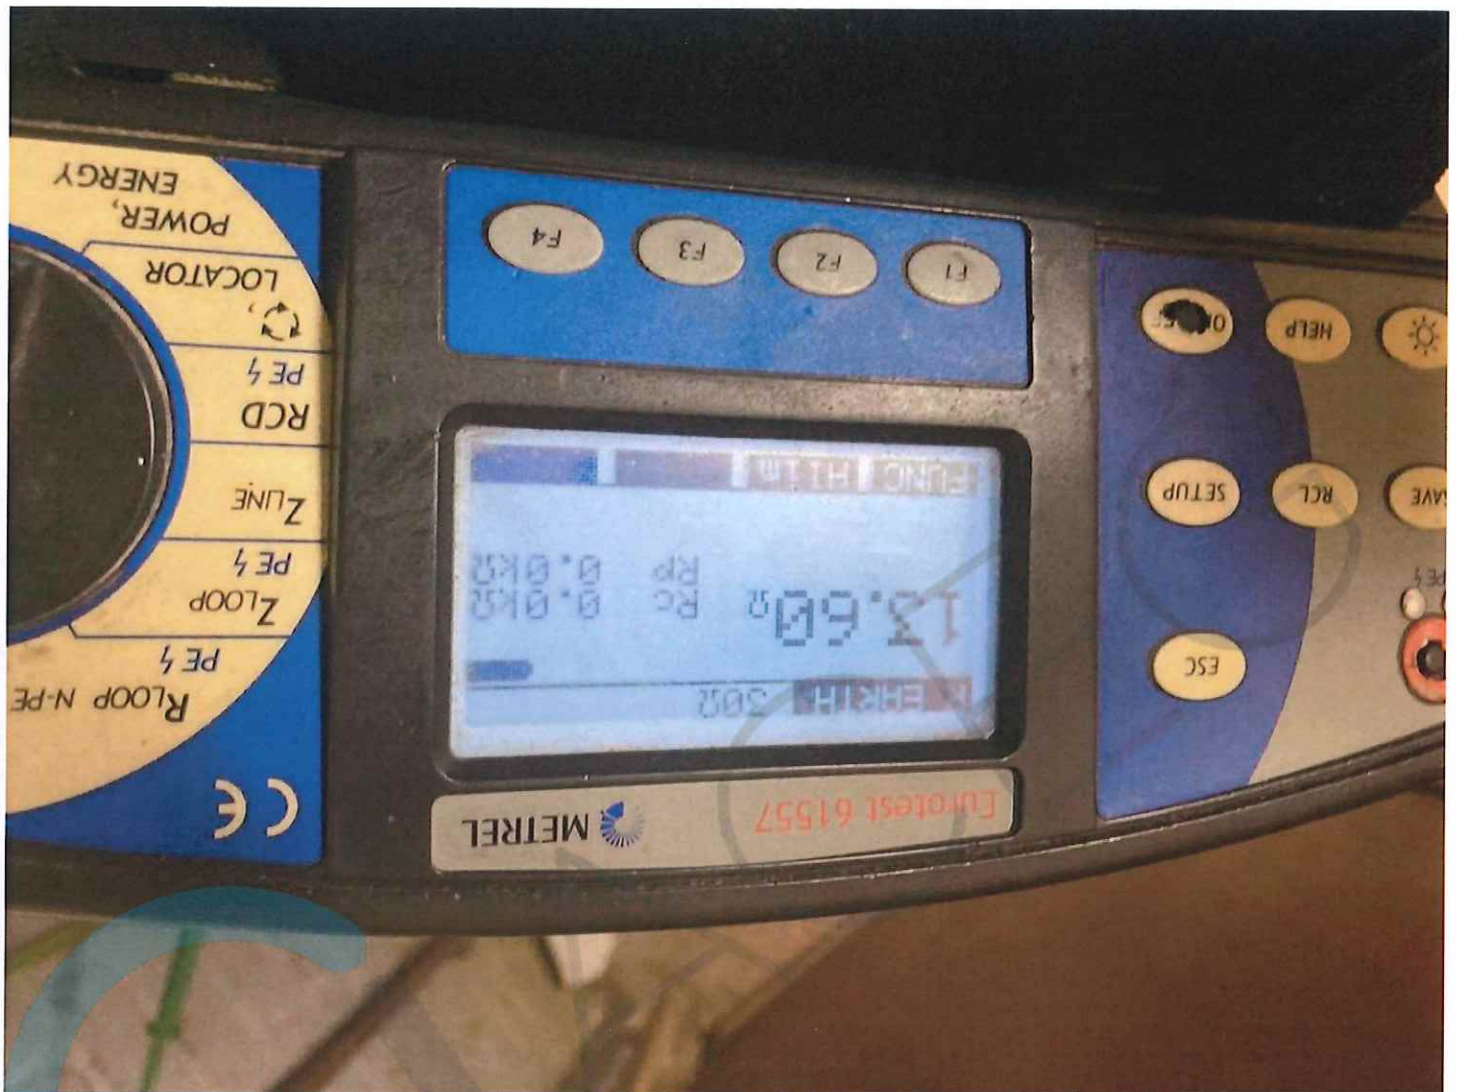
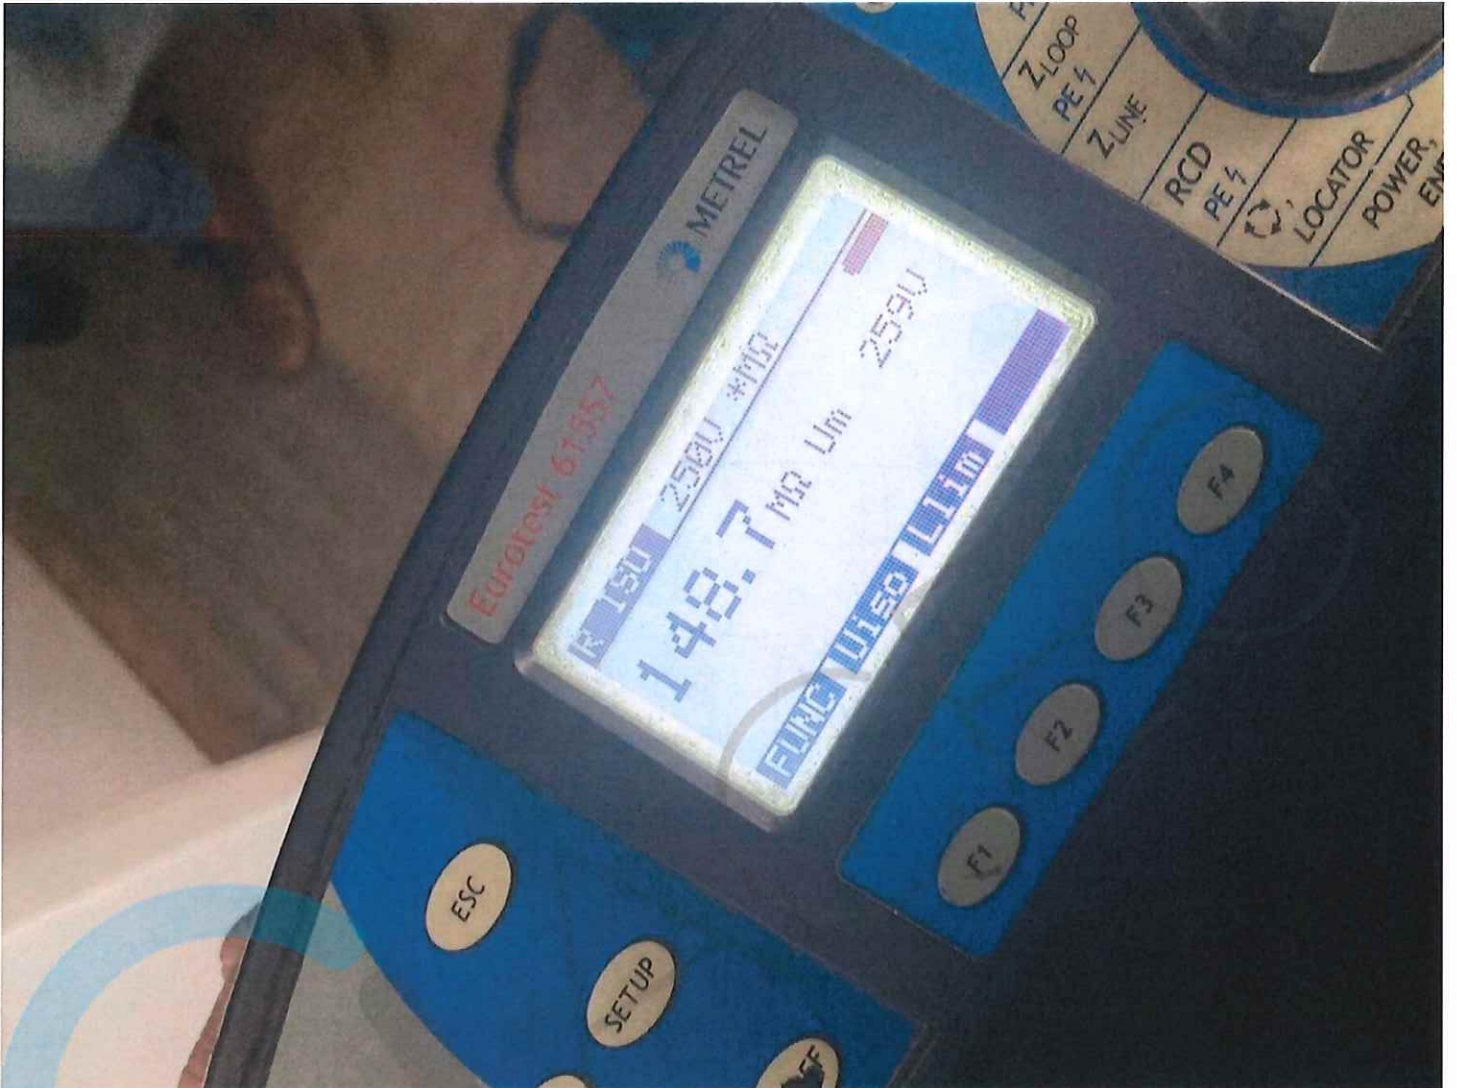
Afbeelding schakel- en verdeelbord:

I5.10 Niet gebruikte invoeringen van het verdeelbord zijn niet correct of onvoldoende afgedicht. (Boek 1 Afdeling 5.1.4. en 4.2.2.3.)

I9.02 Schakelaar, contactdoos of aftakdoos herschikken en opnieuw bevestigen. (Boek 1 Onderafdeling 1.4.1.3.)

nota/note 18 De elektrische installatie is grondig na te zien en conform te maken volgens de voorschriften van het AREI boek 1.
