# Asbestinventarisatetest

Ninoofsesteenweg 220/001, 1700 Dilbeek

Attestnummer : 20230911-000450.000

Uitgegeven op : 11.09.2023

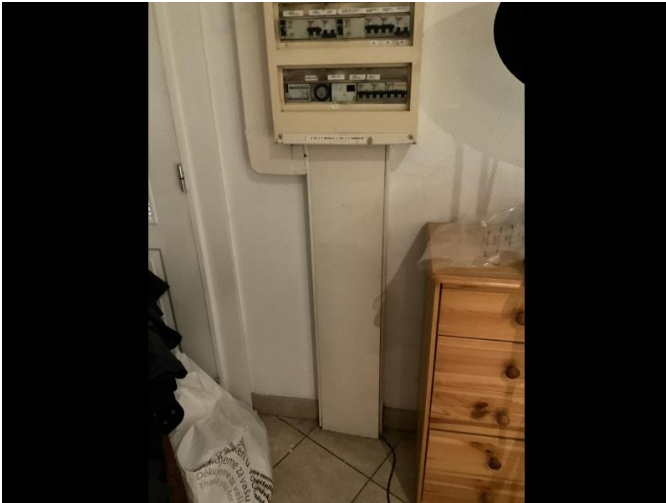
Overzichtsfoto

Detailfoto

Geen asbest

#	Type	Referentie	Resultaat
4.1	Mengmonster	1.1	Geen asbest

Beschrijving	Pleisterwerk
Omgeving	Binnen
Primaire drager	Binnenwand
Bindmiddel van materiaal	Gips - kalk
