Asbestinventarisatetest

Ninoofsesteenweg 220/201, 1700 Dilbeek

Attestnummer : **20230911-000454.000**

Zone 1: Hoofdgebouw

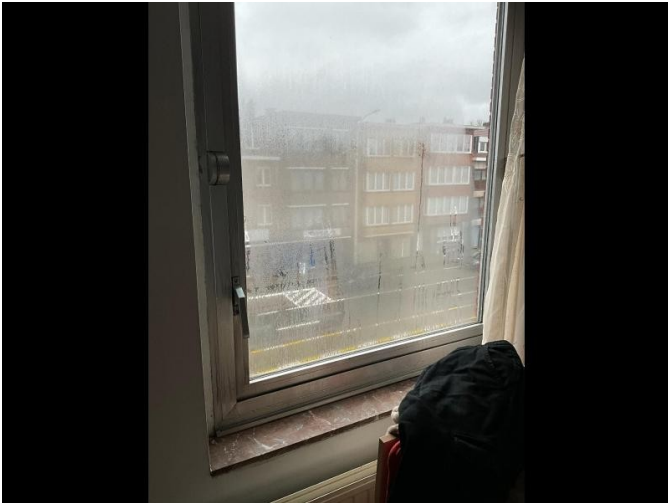
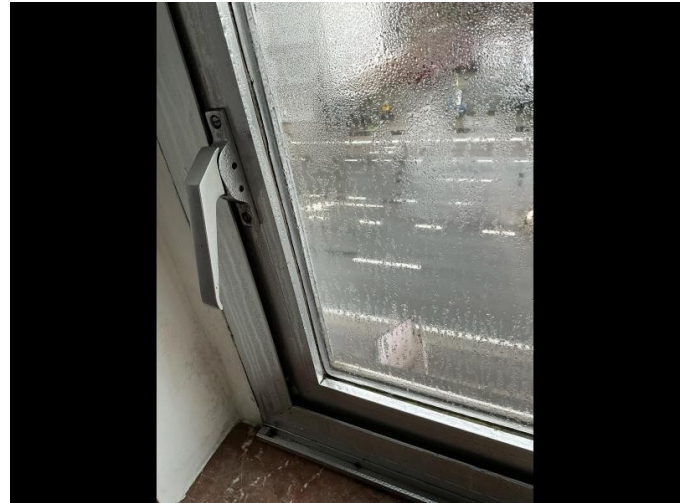
Overzichtsfoto

Detailfoto

Geen asbest

#	Type	Referentie	Resultaat
2.1	Puntmonster	4	Geen asbest

Beschrijving	Kit_kozijn/venster
Omgeving	Binnen
Primaire drager	Wandopening verticaal (raam, deur, ...)
Bindmiddel van materiaal	Kitten, mastiek, pasta

Gebondenheid op basis van bindmiddel	Hecht
Hoeveelheid (gewicht - aantal)	• 1,00 kg - 1 stuk
Totaal gewicht	1,00 kg
Identificatiemethode	Vaststelling met monstername
Destructieve handeling voor identificatie	Nee
Opmerking	Geschatte hoeveelheid
