Asbestinventarisatetest

Nederhasseltstraat 220, 9400 Ninove

Attestnummer : 20230324-000267.000

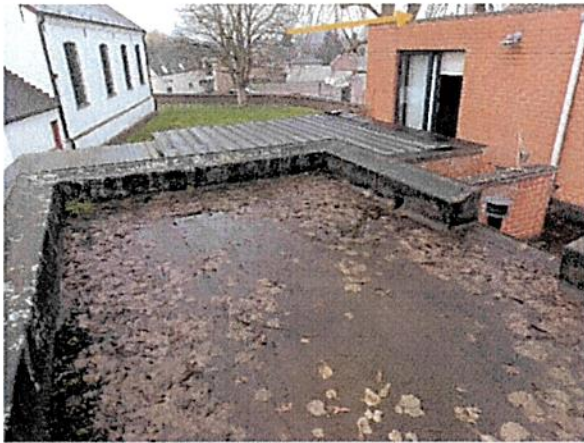
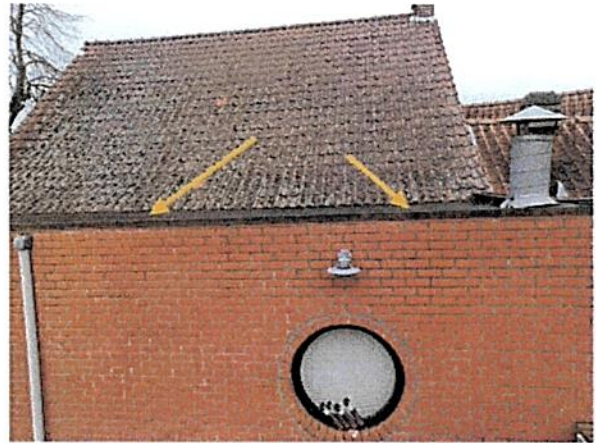
Fiche 1: roofing als dakbedekking boven verd 1

Eindbeoordeling materiaalrisico	Zeer laag materiaalrisico en/of zeer lage kans op vezelvrijgave
---------------------------------	---

Gebondenheid	Categorie 1: hechtgebonden in oorsprong
Asbestsoort (vezeltype)	Alleen chrysotiel
Asbestconcentratie	Laag (< 50%)
Afschermingsgraad van het gehele materiaal	Niet stootvaste afscherming
Toestand van het materiaal	Licht beschadigd, licht verweerd. Intact materiaal type Pical – asbestboard of categorie III 'gebondenheid'

Beschrijving	roofing als dakbedekking boven verd 1
Omgeving	Buiten
Primaire drager	Plat dak
Asbestmateriaal	Dak- en gevelbekleding - Roofing
Bindmiddel van asbestmateriaal	Bitumen (roofing, teer, asfalt)
Gebondenheid op basis van bindmiddel	Hecht
Hoeveelheid (oppervlakte - aantal)	• 50,00 m ² - 1 stuk
Totale oppervlakte	50,00 m ²
Eenvoudig bereikbaar	Ja
Bevestigingswijze	• Verlijmd, ingegoten, versmeerd

- Zorg voor een veilig beheer. Vermijd het beschadigen van het asbestmateriaal. Controleer de toestand jaarlijks op wijzigingen.

- Eenvoudige handelingen: mag via doe-het-zelf of door werknemers(s) met opleidingsattest eenvoudige handelingen
Toepassing kan op eenvoudige wijze worden verwijderd.

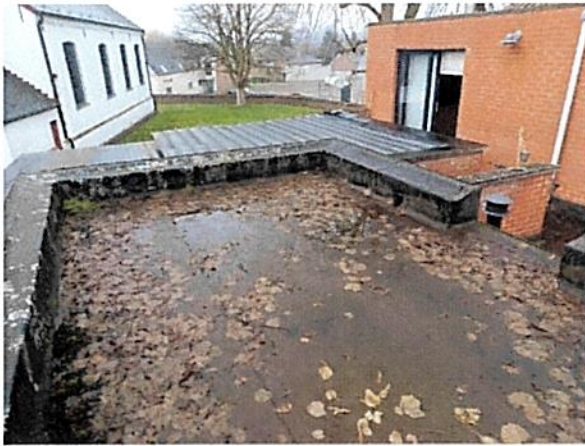
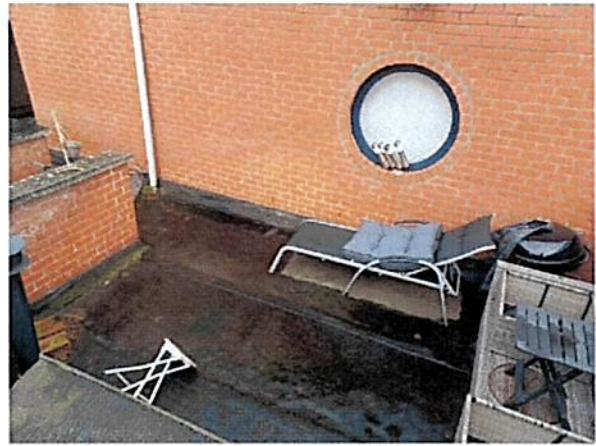
Fiche 2: roofing op plat dak boven gelijkvloers

Eindbeoordeling materiaalisico	Zeer laag materiaalisico en/of zeer lage kans op vezelvrijgave
--------------------------------	--

Gebondenheid	Categorie 1: hechtgebonden in oorsprong
Asbestsoort (vezeltype)	Alleen chrysotiel
Asbestconcentratie	Laag (< 50%)
Afschermingsgraad van het gehele materiaal	Niet stootvaste afscherming
Toestand van het materiaal	Licht beschadigd, licht verweerd. Intact materiaal type Pical – asbestboard of categorie III 'gebondenheid'

Beschrijving	roofing op plat dak boven gelijkvloers
Omgeving	Buiten
Primaire drager	Plat dak
Asbestmateriaal	Dak- en gevelbekleding - Roofing
Bindmiddel van asbestmateriaal	Bitumen (roofing, teer, asfalt)
Gebondenheid op basis van bindmiddel	Hecht
Hoeveelheid (oppervlakte - aantal)	• 60,00 m ² - 1 stuk
Totale oppervlakte	60,00 m ²
Eenvoudig bereikbaar	Ja
Bevestigingswijze	• Verlijmd, ingegoten, versmeerd

- Zorg voor een veilig beheer. Vermijd het beschadigen van het asbestmateriaal. Controleer de toestand jaarlijks op wijzigingen.

- Eenvoudige handelingen: mag via doe-het-zelf of door werknemer(s) met opleidingsattest eenvoudige handelingen
Toepassing kan op eenvoudige wijze worden verwijderd.

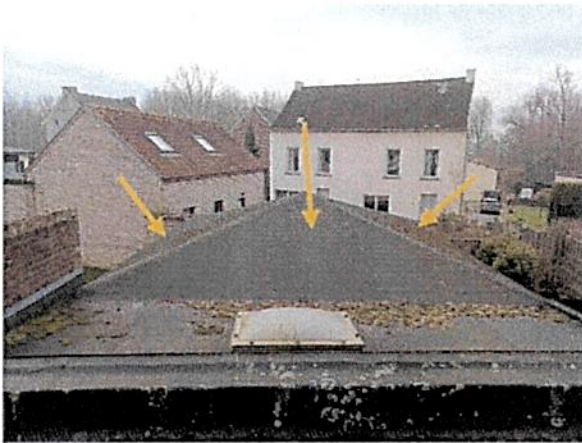
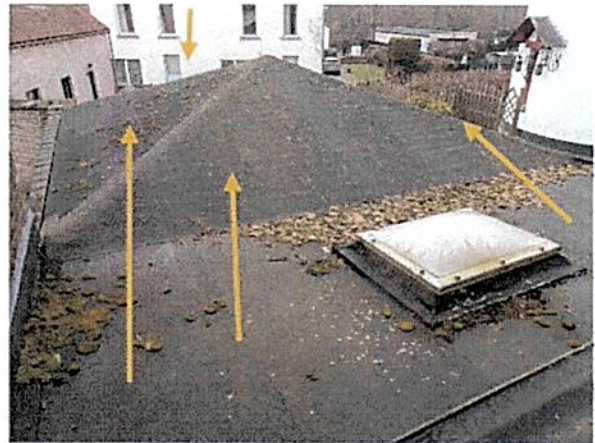
Fiche 3: roofing op piramidedak achteraan

Eindbeoordeling materiaalrisico	Zeer laag materiaalrisico en/of zeer lage kans op vezelvrijgave
---------------------------------	---

Gebondenheid	Categorie 1: hechtgebonden in oorsprong
Asbestsoort (vezeltype)	Alleen chrysotiel
Asbestconcentratie	Laag (< 50%)
Afschermingsgraad van het gehele materiaal	Niet stootvaste afscherming
Toestand van het materiaal	Licht beschadigd, licht verweerd. Intact materiaal type Pical – asbestboard of categorie III 'gebondenheid'

Beschrijving	roofing op piramidedak achteraan
Omgeving	Buiten
Primaire drager	Schuin dak
Asbestmateriaal	Dak- en gevelbekleding - Roofing
Bindmiddel van asbestmateriaal	Bitumen (roofing, teer, asfalt)
Gebondenheid op basis van bindmiddel	Hecht
Hoeveelheid (oppervlakte - aantal)	• 42,00 m ² - 1 stuk
Totale oppervlakte	42,00 m ²
Eenvoudig bereikbaar	Ja
Bevestigingswijze	• Verlijmd, ingegoten, versmeerd

- Zorg voor een veilig beheer. Vermijd het beschadigen van het asbestmateriaal. Controleer de toestand jaarlijks op wijzigingen.

- Eenvoudige handelingen: mag via doe-het-zelf of door werknemers(s) met opleidingsattest eenvoudige handelingen
Toepassing kan op eenvoudige wijze worden verwijderd.
