Asbestinventarisatetest

Stationsstraat 36, 9060 Zelzate

Attestnummer : 20250120-000286.000

Uitgegeven op : 20.01.2025

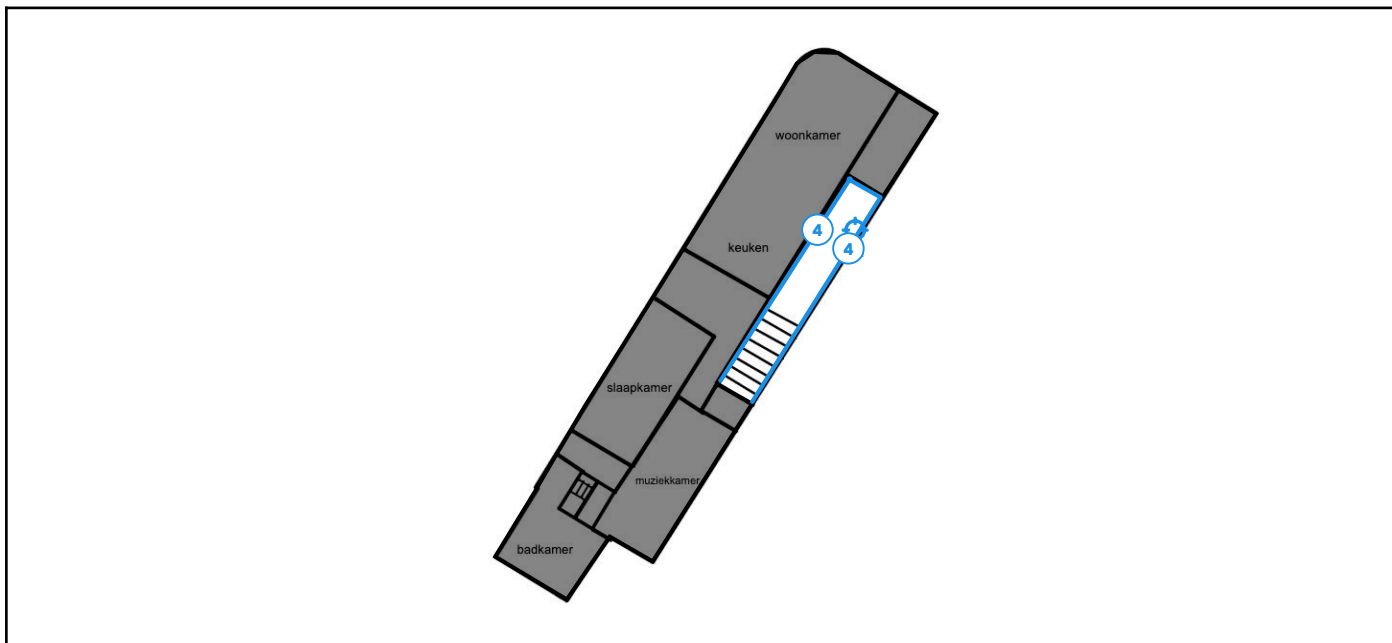
Plan 1.1: Gelijkvloers

Beschrijving	Type	Actie
4. Pleisterwerk binnenwanden	Geen asbest	-
4.1 Code: 1	Mengmonster	-
