Asbestinventarisatetest

Hortweidenweg 47/1, 3520 Zonhoven

Attestnummer : 20240421-000120.000

Zone 1: Hoofdgebouw

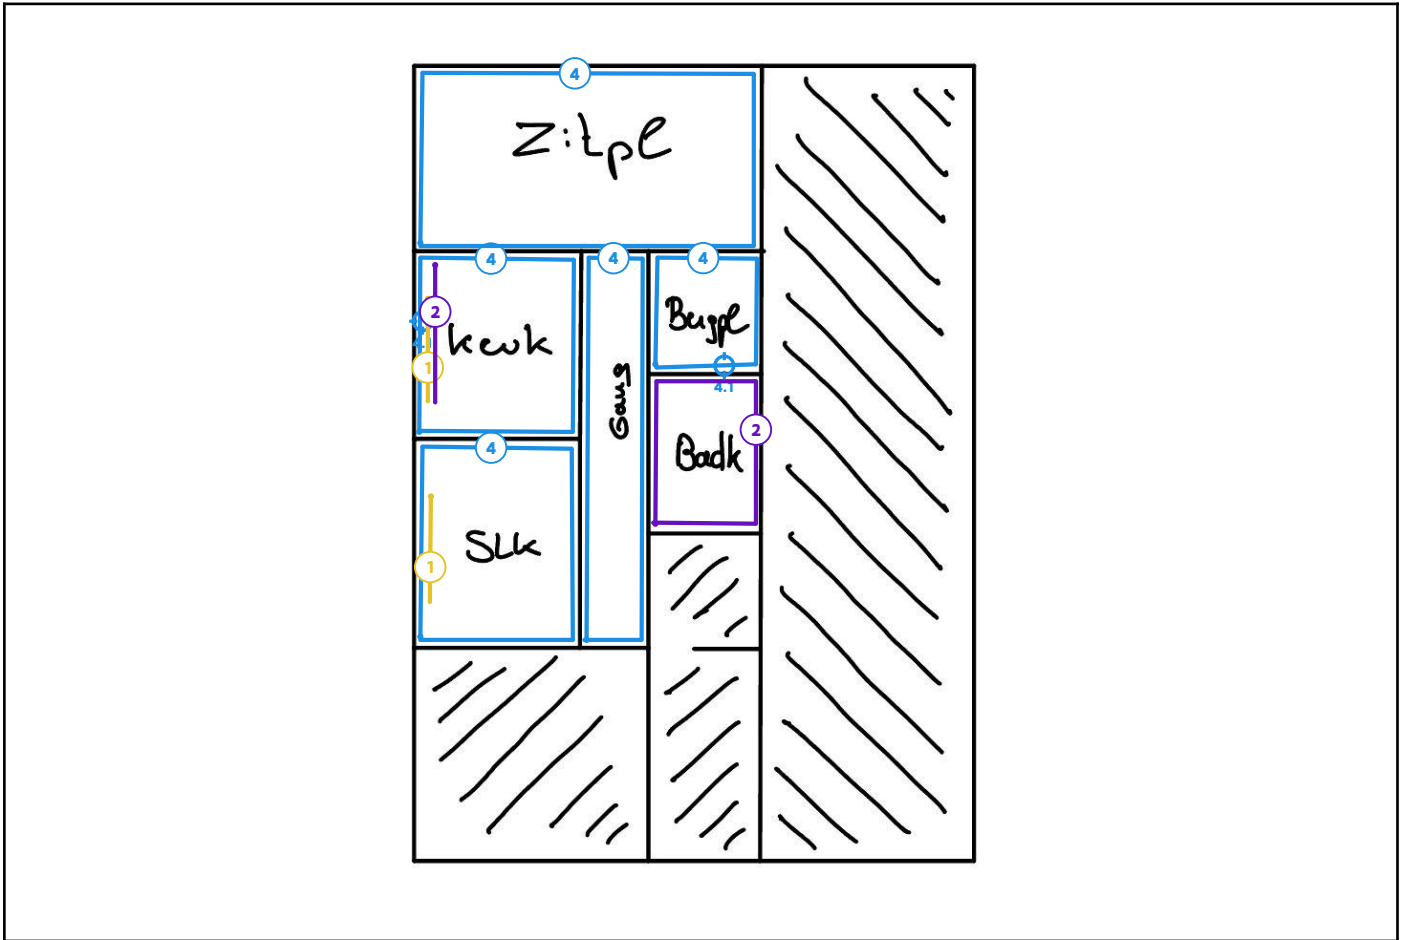
Plan 1.1: Appartement

Legende van plan 1.1: Appartement

Beschrijving	Type	Actie
1. Vensterbank binnen - Massal	Asbestmateriaal	Zorgvuldig beheren
2. Tegellijm	Advies	-
4. Pleisterwerk muren	Geen asbest	-
4.1 Code: 1	Mengmonster	-

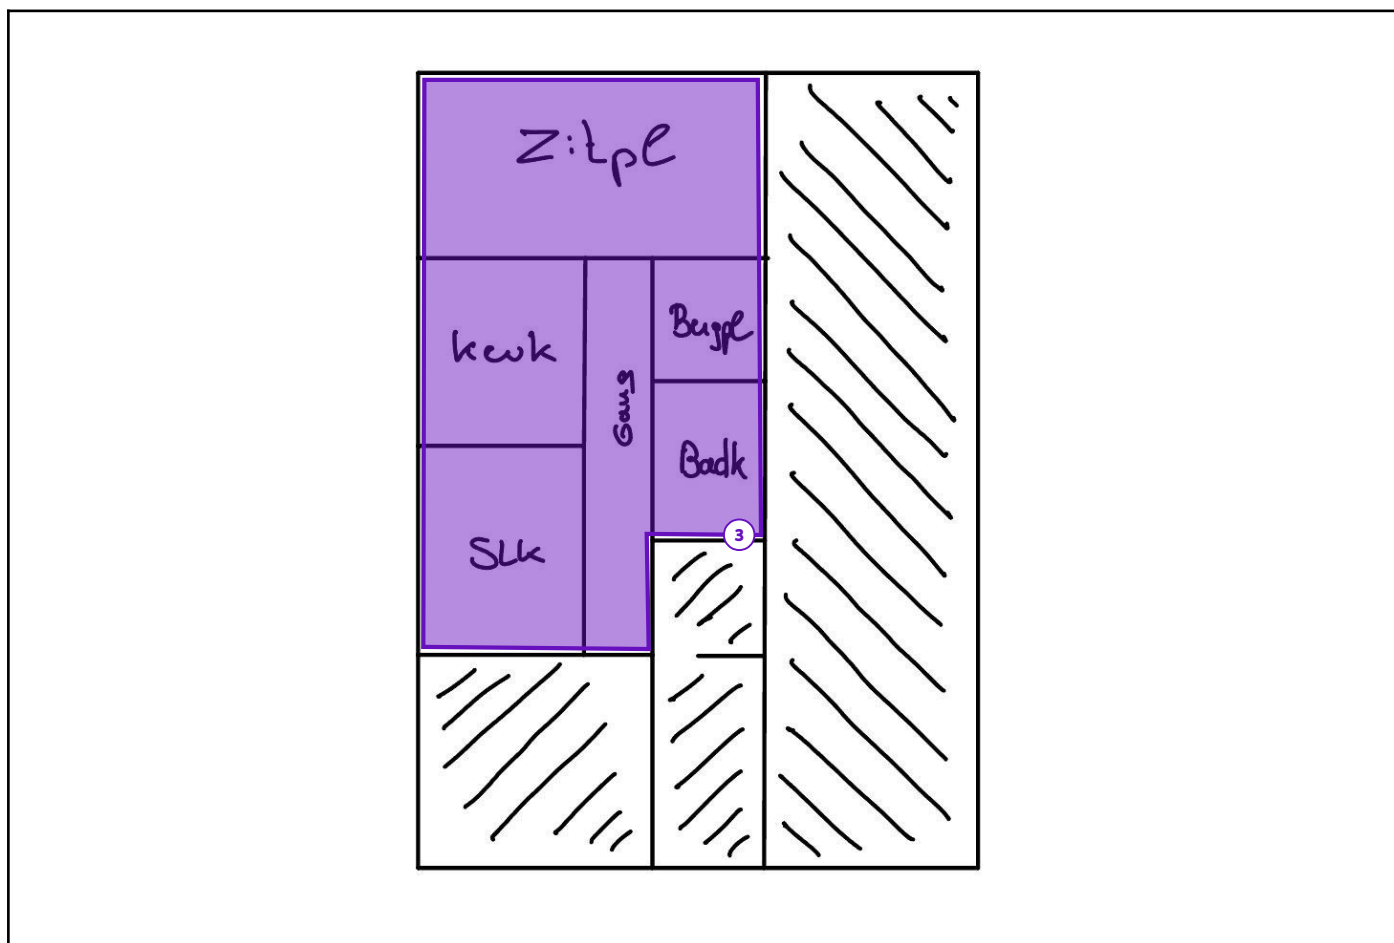
Plan 1.2: Appartement - plafond

Legende van plan 1.2: Appartement - plafond

Beschrijving	Type	Actie
3. Geen plafondpleisterwerk	Advies	-

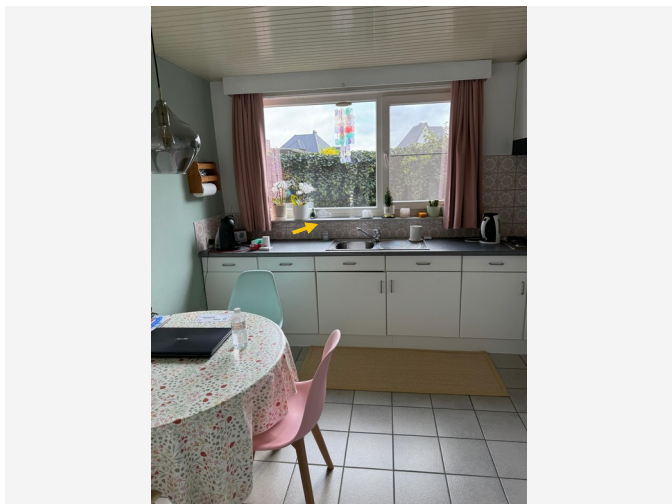
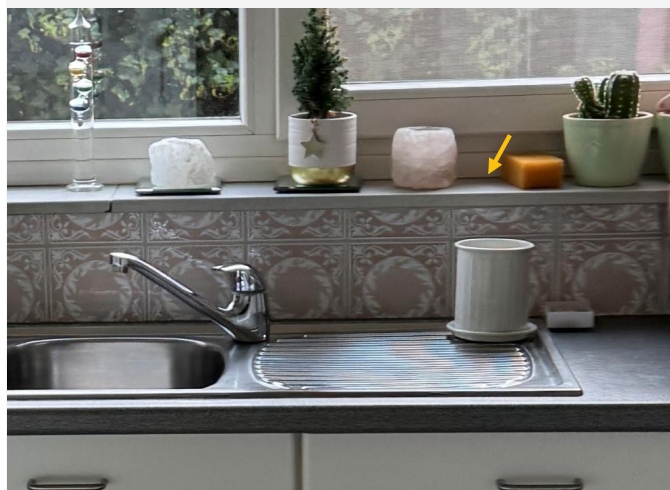
Overzichtsfoto

Het asbestmateriaal valt onder de mijlpaal van 2040.

Eindbeoordeling materiaalisico	Laag materiaalisico en/of verlaagde kans op vezelvrijgave
--------------------------------	---

Gebondenheid	Categorie 1: hechtgebonden in oorsprong
Asbestsoort (vezeltype)	Alleen chrysotiel
Asbestconcentratie	Laag (< 50%)
Afschermingsgraad van het gehele materiaal	Geheel of deels (ook) vrij aan de binnenlucht
Toestand van het materiaal	Licht beschadigd, licht verweerd. Intact materiaal type Pical – asbestboard of categorie III 'gebondenheid'

Beschrijving	Vensterbank binnen - Massal
Omgeving	Binnen
Primaire drager	Wandopening verticaal (raam, deur, ...)
Asbestmateriaal	Plaat, paneel, tablet - Type Massal
Bindmiddel van asbestmateriaal	Cement
Gebondenheid op basis van bindmiddel	Hecht
Hoeveelheid (oppervlakte - dikte - aantal)	• 0,30 m ² - 2,00 cm - 2 stuks
Totaal volume	0,012 m ³

Eenvoudig bereikbaar	Ja
Bevestigingswijze	<ul style="list-style-type: none">• Verlijmd, ingegoten, versmeerd
Identificatiemethode	Vaststelling zonder monstername
Destructieve handeling voor identificatie	Nee

- Zorg voor een veilig beheer. Vermijd het beschadigen van het asbestmateriaal. Controleer de toestand jaarlijks op wijzigingen.

- Eenvoudige handelingen: mag via doe-het-zelf of door werknemer(s) met opleidingsattest eenvoudige handelingen
De vensterbank kan voorzichtig worden losgebeiteld en is in zijn geheel te verwijderen.

Het materiaal dient verwijderd te worden conform de bepalingen van de Codex over het welzijn op het werk, Boek VI, Titel 3 (het KB asbest van 16 03 2006).

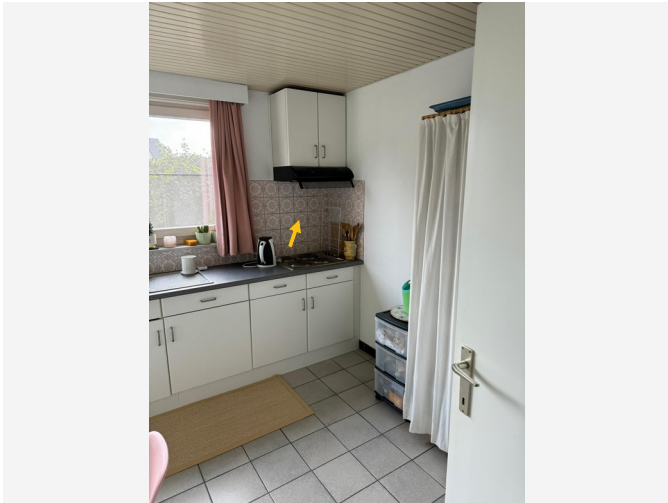
Vrije foto

Asbesthoudende lijm bij faience tegels werd gebruikt tot midden jaren 80.

Er is geen data gekend van het plaatsen van de wandtegels.

Mogelijk bevindt er zich asbestverdachte tegellijm achter de wandtegels. Dit was niet waarneembaar, er waren geen bestaande beschadigingen of openingen in de wandtegels.

Bij verwijderen van de muurtegels een extra staalname laten uitvoeren ter controle.

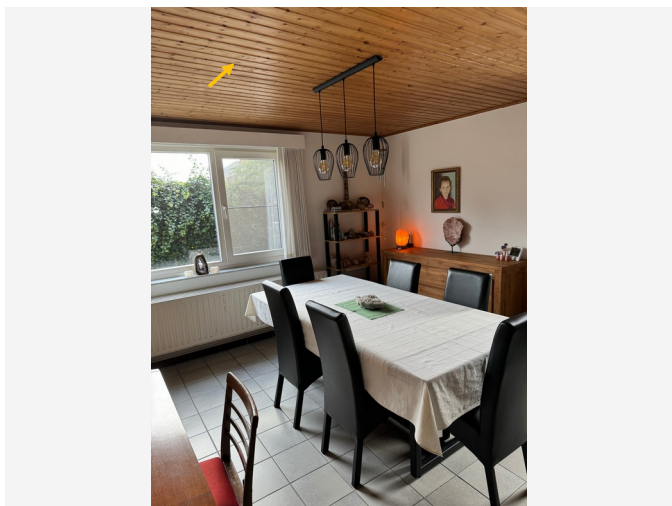
Vrije foto

In het appartement is er geen zichtbaar plafondpleisterwerk. De deskundige kan geen uitspraak doen over onderliggende materialen.

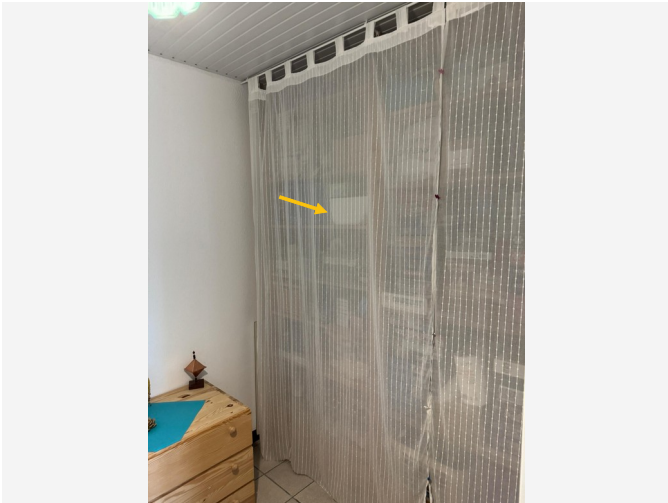
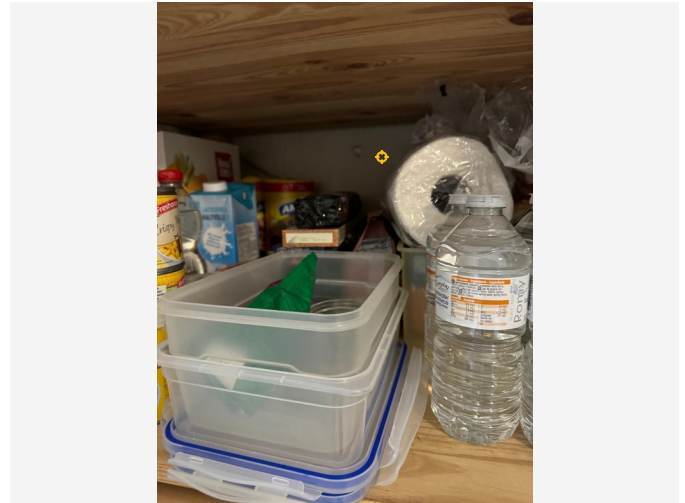
Overzichtsfoto

Geen asbest

#	Type	Referentie	Resultaat
4.1	Mengmonster	1	Geen asbest

Beschrijving	Pleisterwerk muren
Omgeving	Binnen
Primaire drager	Binnenwand
Bindmiddel van materiaal	Gips - kalk

Gebondenheid op basis van bindmiddel	Niet-hechtgebonden
Hoeveelheid (oppervlakte - dikte - aantal)	• 130,00 m ² - 1,00 cm - 1 stuk
Totaal volume	1,30 m ³
Identificatiemethode	Vaststelling met monsternamen
Destructieve handeling voor identificatie	Nee
Opmerking	<p>Bemonstering:</p> <ul style="list-style-type: none"> - Individuele ruimte : Berging - Natte ruimte : Keuken - Trappenhal: NVT - Stookruimte: NVT, Gem. verwarmingsketel <p>De oppervlakte is een berekende schatting, er worden geen rechten verleend aan deze oppervlakten. De dikte is een schatting die voorkomt uit de monsterplaatsen en is daarom niet altijd representatief</p>
