# Asbestinventarisatetest

Karmelietenstraat 33/4, 9500 Geraardsbergen

Attestnummer : 20230731-000195.000

Uitgegeven op : 31.07.2023

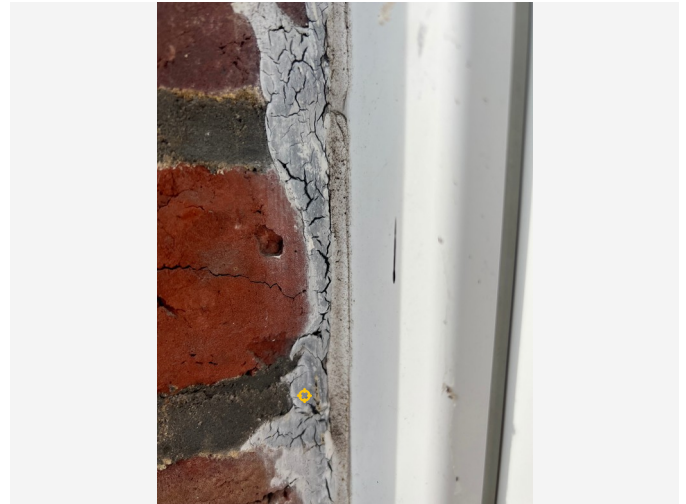
Overzichtsfoto

Detailfoto

- Hermetische zone (erkend asbestverwijderaar)  
Mastiek aan de ramen is semi-hechtgebonden en kan moeilijk verwijderd worden.

| Eindbeoordeling materiaalrisico | Laag materiaalrisico en/of verlaagde kans op vezelvrijgave |

| Gebondenheid | Categorie 1: hechtgebonden in oorsprong |
| Asbestsoort (vezeltype) | Alleen chrysotiel |
| Asbestconcentratie | Laag (< 50%) |
| Afschermingsgraad van het gehele materiaal | Geheel of deels vrij aan de buitenlucht |
| Toestand van het materiaal | Licht beschadigd, licht verweerd. Intact materiaal type Pical – asbestboard of categorie III 'gebondenheid' |

| # | Type | Referentie | Resultaat |
|---|---|---|---|
| 1.1 | Puntmonster | STL#KARM33-2 | Chrysotiel |

| Beschrijving | Mastiek aan ramen |
| Asbestmateriaal | In-situ afwerkingslagen - Pasta, stopverf, voegsel, stopsel, vulsel, mastiek, kitten, ... |

Het asbestmateriaal valt onder de mijlpaal van 2040.

Zorgvuldig beheren

- Zorg voor een veilig beheer. Vermijd het beschadigen van het asbestmateriaal. Controleer de toestand jaarlijks op wijzigingen.
- Zorg voor een veilig beheer en verwijder dit asbestmateriaal wanneer het bij werken eenvoudig bereikbaar wordt. Controleer de toestand jaarlijks op wijzigingen.

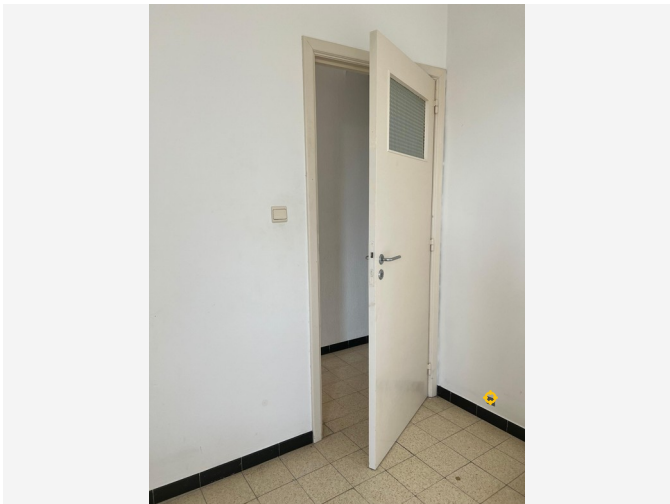
Overzichtsfoto

Detailfoto

- Hermetische zone (erkend asbestverwijderaar)  
Het plaksel aan de muren is losgebonden en kan gevaarlijk zijn voor de gezondheid bij slechte verwijderingsmethodes.

| Eindbeoordeling materiaalarisico | Zeer laag materiaalarisico en/of zeer lage kans op vezelvrijgave |

| Gebondenheid | Categorie 2: niet-hechtgebonden met matrix |
| Toestand van het materiaal | Onbeschadigd, niet verweerd |

| # | Type | Referentie | Resultaat |
|---|---|---|---|
| 2.1 | Mengmonster | STL#KARM33-1 | Chrysotiel |

| Beschrijving | Pleisterwerk |
| Asbestmateriaal | In-situ afwerkingslagen - Pleisterwerk (wand, plafond, ...) |
| Hoeveelheid (oppervlakte - dikte - aantal) | • 150,00 m <sup>2</sup> - 1,20 cm - 1 stuk |

Het asbestmateriaal valt onder de mijlpaal van 2040.

Zorgvuldig beheren

- Zorg voor een veilig beheer. Vermijd het beschadigen van het asbestmateriaal. Controleer de toestand jaarlijks op wijzigingen.
- Zorg voor een veilig beheer en verwijder dit asbestmateriaal wanneer het bij werken eenvoudig bereikbaar wordt. Controleer de toestand jaarlijks op wijzigingen.

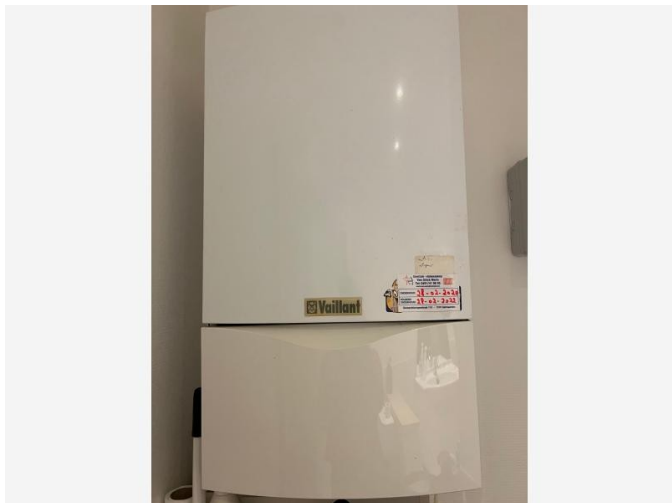
## Fiche 4: Verwarmingsketel - Warmwaterketel - Elektriciteit

Vrije foto

Geen verdachte toepassingen aanwezig.
