# Asbestinventarisatetest

Markt 60/2, 9800 Deinze

Attestnummer : 20241028-000441.000

# Zone 1: WINKEL

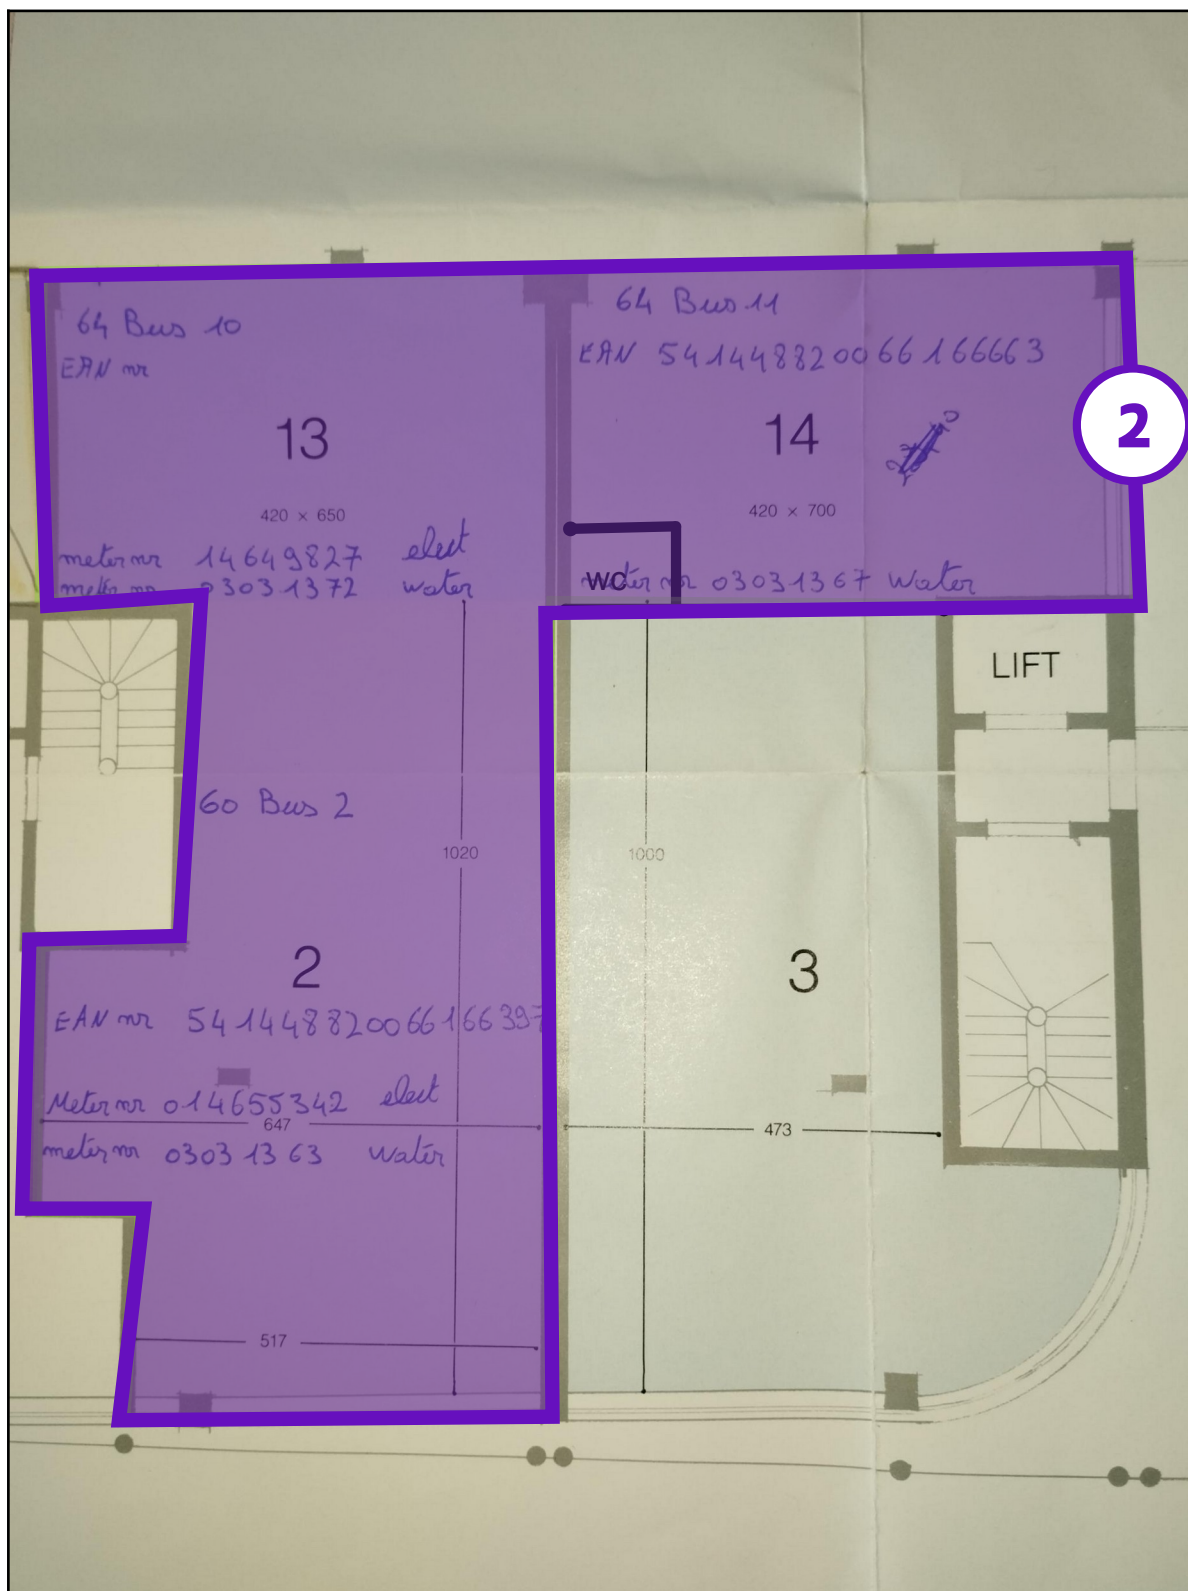
## Plan 1.2: WINKEL

| 2. PLAFOND | Advies | - |

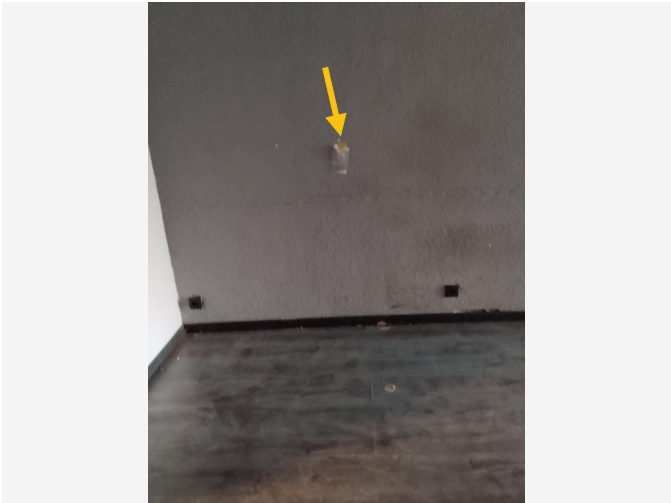
Overzichtsfoto

Geen asbest

| # | Type | Referentie | Resultaat |
|---|---|---|---|
| 3.1 | Mengmonster | 001 | Geen asbest |

| Opmerking | <p>Volgens het inspectieprotocol is een monstername van het pleisterwerk verplicht om dit te identificeren als niet-asbesthoudend.</p> <p>Meeste wanden zijn uitgewerkt met gyproc.</p> <p>De vermelde oppervlaktes en volumes betreffen een beredeneerde schatting. Er worden geen rechten verleend aan deze oppervlaktes/volumes. De dikte is een schatting die voorkomt uit de monsterplaatsen en is daarom niet altijd representatief. Er bevinden zich enkele valse wanden. Het is niet duidelijk of er pleisterwerk aanwezig is achter deze valse wanden, het is aangewezen om bijkomend onderzoek uit te voeren bij werken.</p> |
