Asbestinventarisatetest

Duffelsesteenweg 2A/12, 2860 Sint-Katelijne-Waver

Attestnummer : 20240319-000553.000

Uitgegeven op : 19.03.2024

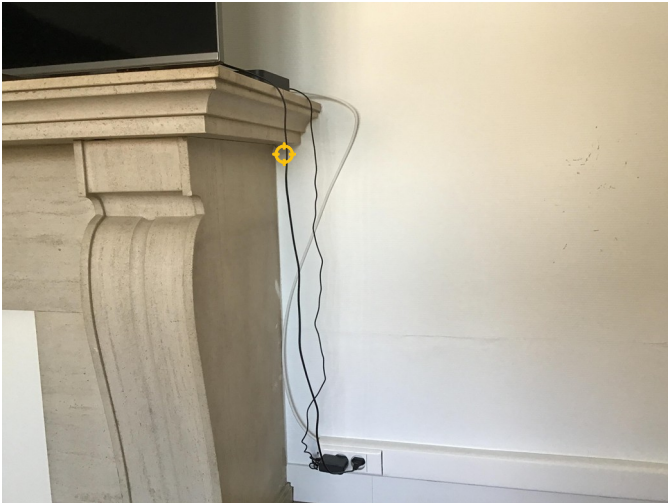
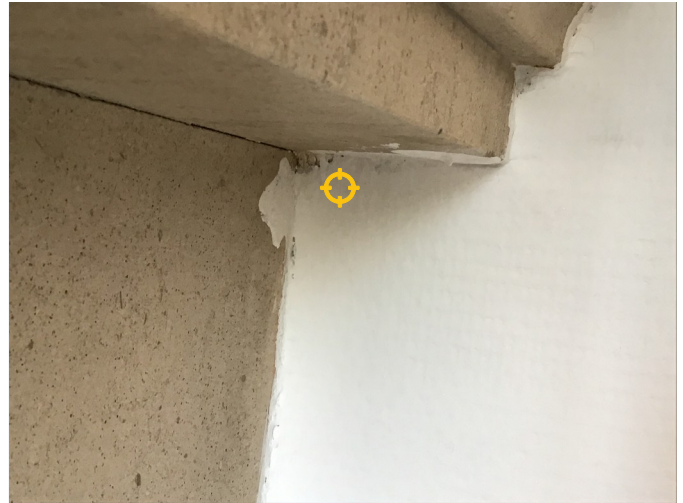
Fiche 1: Pleisterwerk muren

Geen asbest

#	Type	Referentie	Resultaat
1.1	Mengmonster	M01	Geen asbest

Beschrijving	Pleisterwerk muren
Omgeving	Binnen
Primaire drager	Binnenwand
Bindmiddel van materiaal	Gips - kalk

Gebondenheid op basis van bindmiddel	Niet-hechtgebonden
Hoeveelheid (oppervlakte - dikte - aantal)	• 50,00 m ² - 1,00 cm - 1 stuk
Totaal volume	0,50 m ³
Identificatiemethode	Vaststelling met monstername
Destructieve handeling voor identificatie	Nee

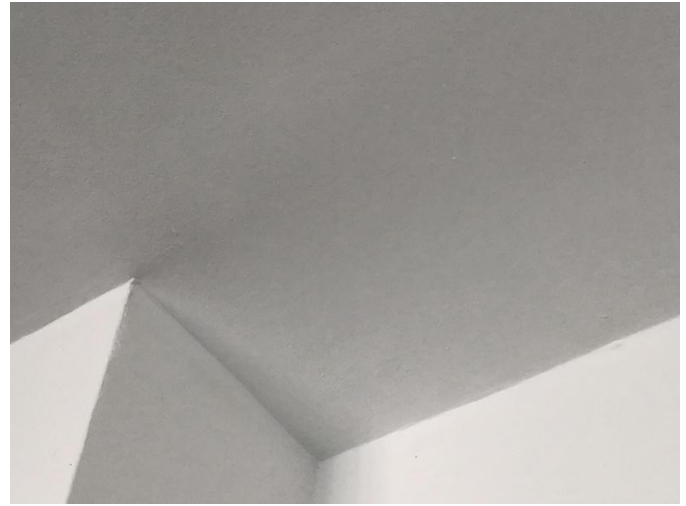
Fiche 2: Pleisterwerk plafonds

Geen asbest

#	Type	Referentie	Resultaat
2.1	Mengmonster	MO2	Geen asbest

Beschrijving	Pleisterwerk plafonds
Omgeving	Binnen
Primaire drager	Plafond
Bindmiddel van materiaal	Gips - kalk

Gebondenheid op basis van bindmiddel	Niet-hechtgebonden
Hoeveelheid (oppervlakte - dikte - aantal)	• 52,00 m ² - 1,00 cm - 1 stuk
Totaal volume	0,52 m ³
Identificatiemethode	Vaststelling met monstername
Destructieve handeling voor identificatie	Nee
