Asbestinventarisatetest

Duffelsesteenweg 2A, 2860 Sint-Katelijne-Waver

Attestnummer : 20240319-000547.000

Uitgegeven op : 19.03.2024

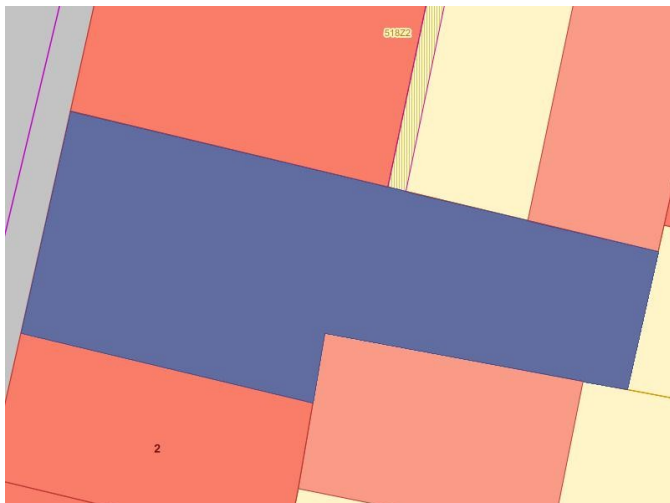
Zone 1: Hoofdgebouw

- 0 Asbestmaterialen
- 0 Beperkingen
- 0 Uitsluitingen
- 0 Roerende goederen
- 0 Puin, steenslag, (water)bodem
- 0 Adviezen
- 1 Geen asbest**

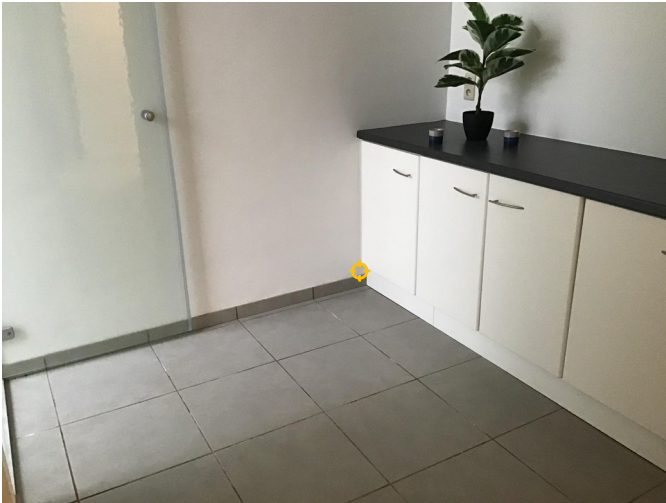
Overzichtsfoto

Fiche 1: Pleisterwerk muren

Geen asbest

Beschrijving	Pleisterwerk muren
Omgeving	Binnen
Primaire drager	Binnenwand
Bindmiddel van materiaal	Gips - kalk

Gebondenheid op basis van bindmiddel	Niet-hechtgebonden
Hoeveelheid (oppervlakte - dikte - aantal)	• 100,00 m ² - 1,00 cm - 1 stuk
Totaal volume	1,00 m ³
Identificatiemethode	Vaststelling met monstername
Destructieve handeling voor identificatie	Nee
Opmerking	Alle plafonds zijn verlaagd

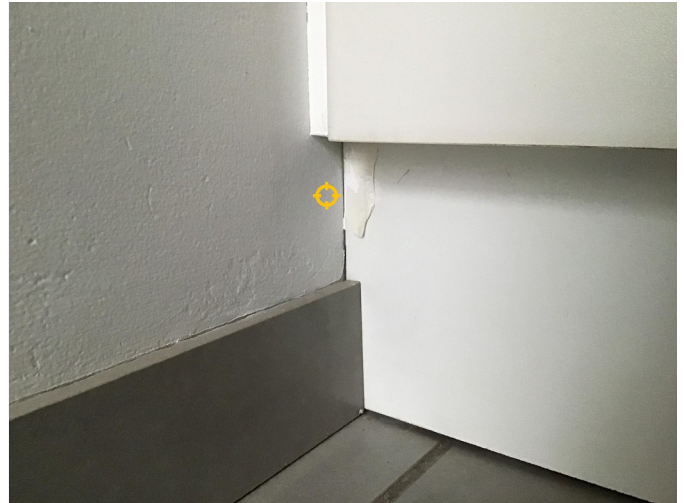
Detailfoto

Geen asbest

#	Type	Referentie	Resultaat
1.1	Mengmonster	M01	Geen asbest
