Asbestinventarisatetest

Collegestraat 22, 9900 Eeklo

Attestnummer : 20250107-000220.000

Uitgegeven op : 07.01.2025

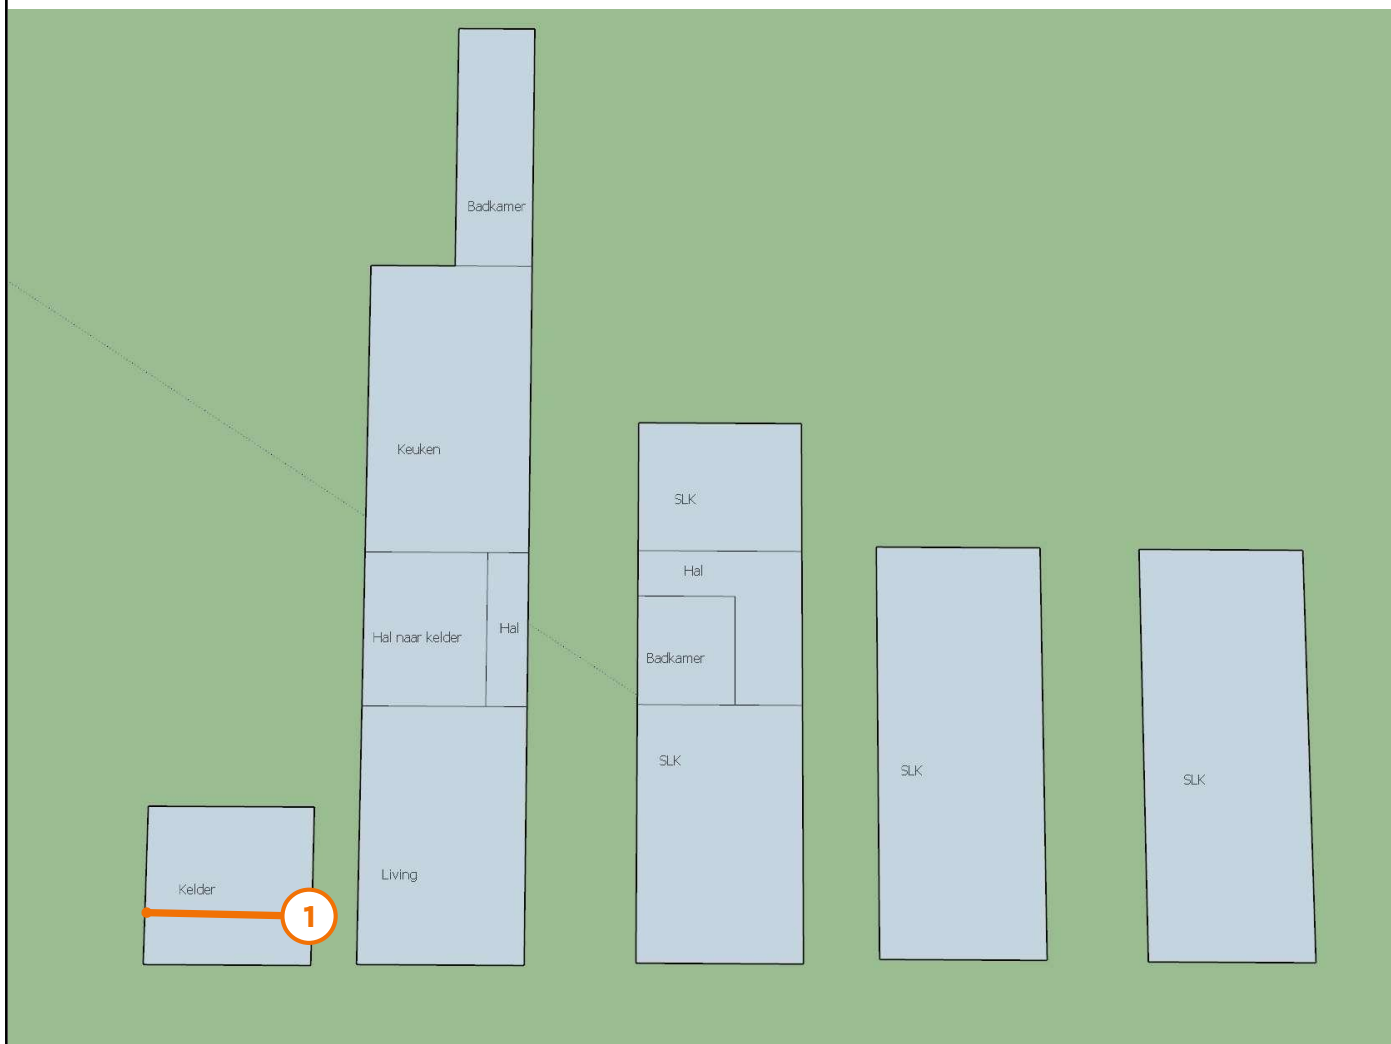
Plan 1.1: Plan

Fiche betreffende onderliggende lagen is van toepassing op de gehele woning.

Fiche betreffende muur en plafondafwerking is van toepassing op de gehele woning.

Fiche is geldig voor alle platte daken.
