## Elektrische installaties op laagspanning en op zeer lage spanning (Boek 1 - KB 8/09/2019) - Algemene Directie Energie

Brusselbaan 468 - 1600 Sint-Pieters-Leeuw

Uitgevoerd op: 26/07/2022

**Niet conform**

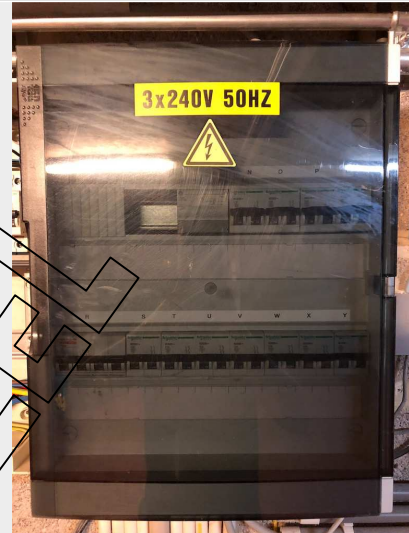
### Bord 2

Aantal differentieelstroominrichtingen	0
Aantal stroombanen	12

- De aanduiding van de stroomkringen en/of apparatuur, aansluitklemmen, enz. dient aangebracht of vervolledigd te worden (B1: 3.1.3.; 5.3.6.1.; 5.3.6.2. B3: 3.1.3.; 5.3.6.1.).

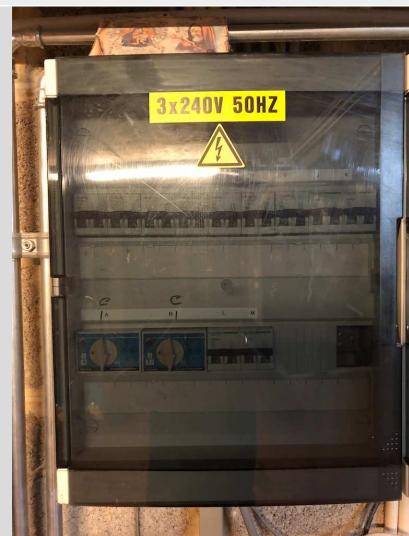
### Hoofdbord 1

Plaats	Garage
Aantal differentieelstroominrichtingen	2
Aantal stroombanen	11

- De aanduiding van de stroomkringen en/of apparatuur, aansluitklemmen, enz. dient aangebracht of vervolledigd te worden (B1: 3.1.3.; 5.3.6.1.; 5.3.6.2. B3: 3.1.3.; 5.3.6.1.).

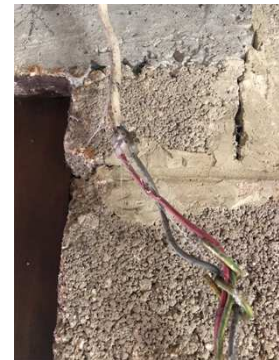
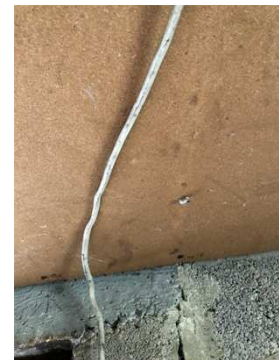
## RONDGANG: NOK

- De continuïteit van de beschermingsgeleider(s) naar de aarde dient verzekerd te worden (B1: 5.3.5.2.; 5.4.3.5.; B3: 5.3.5.2.; 5.4.3.5.).
- Contactdo(o)s(zen): de aardingspen dient aangesloten te worden op de aarding van de installatie (B1: 5.3.5.2.).
- De verbindingen verwezenlijken in verbindingsof aftakdozen, aan de klemmen van schakelaars, contactdozen, in plafonddozen van verlichtingstoestellen (B1: 5.2.6.1.; B3: 5.2.6.1.).

- .; Côte à côte kabels verwijderen.
