# Asbestinventarisatattest

Heuvellaan 16, 1640 Sint-Genesius-Rode

Attestnummer : **20250210-000087.000**

Uitgegeven op : **10.02.2025**

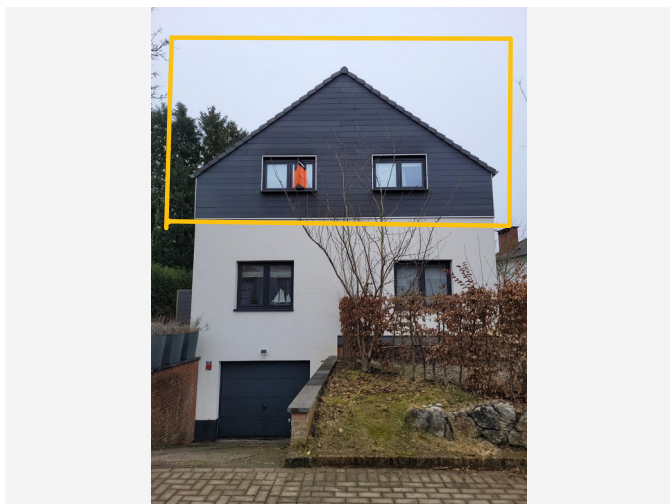
Situeringsfoto

### Uitgesloten van inspectie

**Bouwjaar:** 2015

*Constructies gebouwd vanaf 2001 moeten niet onderzocht worden*

| Opmerking | In 2015 werd er een verdieping in houtskeletbouw toegevoegd aan de bestaande woning en is bijgevolg uitgesloten van asbest. |

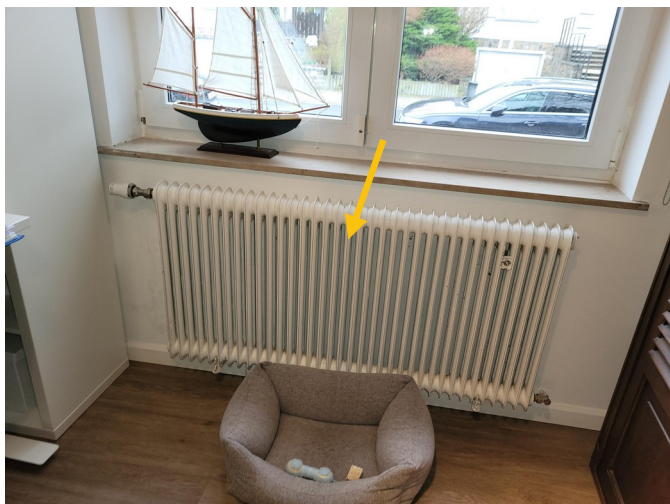
Vrije foto

| Primaire drager | HVAC infrastructuur en uitrusting |
| (Asbest)materiaal | Pakking, dichting |
| Bindmiddel | Kunststof of -hars |
| Gebondenheid bindmiddel | Hecht |

Verdere analyse vergt destructief onderzoek.

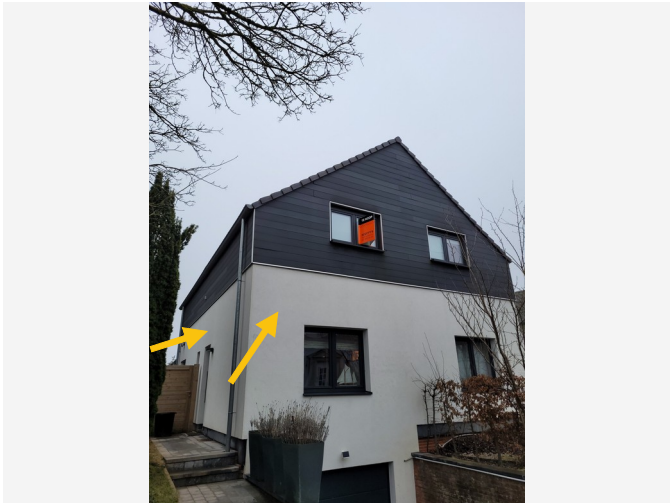
Vrije foto

De Crepi werd in 2015 aangebracht en is dus niet-asbestverdacht.

| Primaire drager | Wand buitenschil |
| (Asbest)materiaal | In-situ afwerkingslagen - Crepi |
