# Asbestinventarisatetest

Van Duysestraat 23, 9160 Lokeren

Attestnummer : **20240716-000155.000**

## Zone 1: Hoofdgebouw

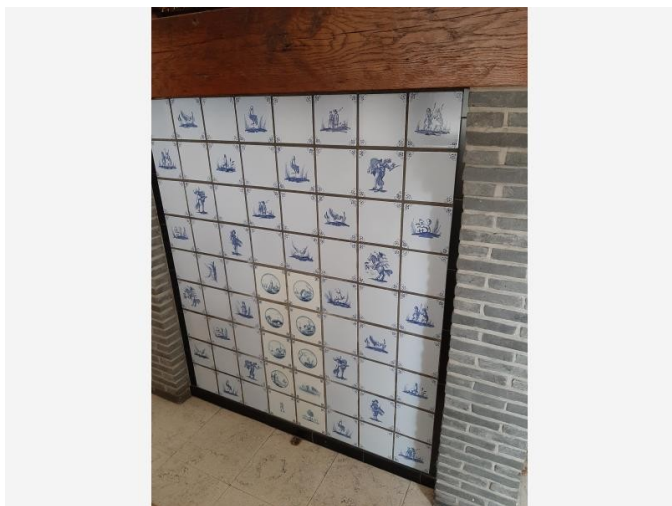
Vrije foto

Open haard is dichtgemaakt met keramische tegels.
