# Asbestinventarisatetest

Van Duysestraat 25A, 9160 Lokeren

Attestnummer : **20240716-000158.000**

## Zone 1: Kantoor

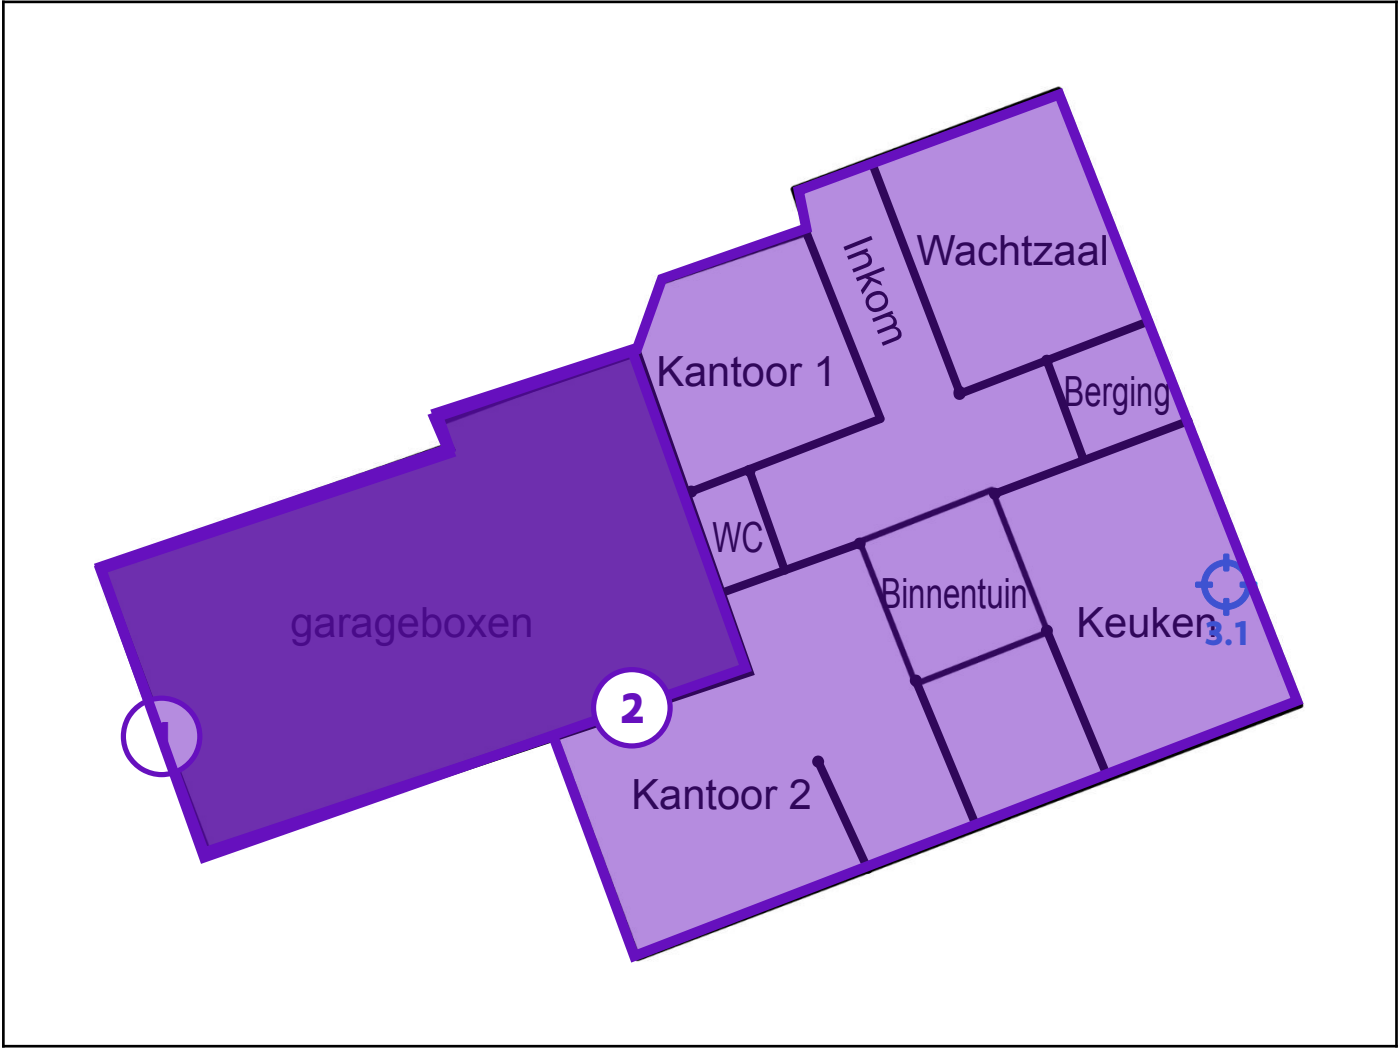
# Plan 1.1: Kantoor plan

| Beschrijving | Type | Actie |
|---|---|---|
| 1. Dakbekleding | Advies | - |
| 2. Garageboxen | Advies | - |
| 3. Vloerzeil | Geen asbest | - |
| 3.1 Code: MM01 | Puntmonster | - |

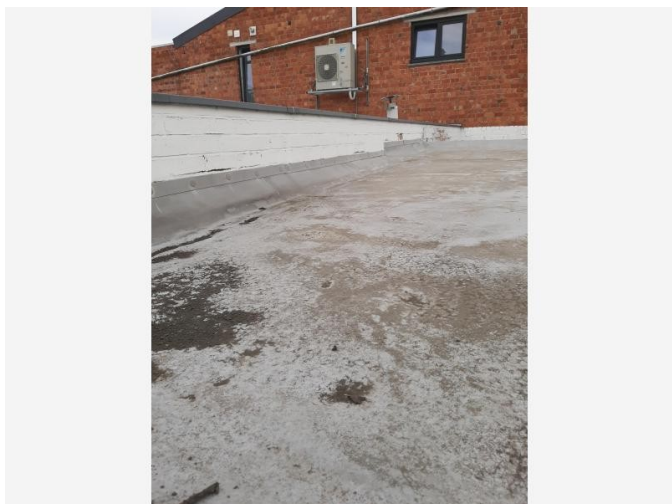
Vrije foto

Zowel het kantoor als de aanpalende garageboxen zijn bedekt met EPDM.

| Primaire drager | Plat dak |

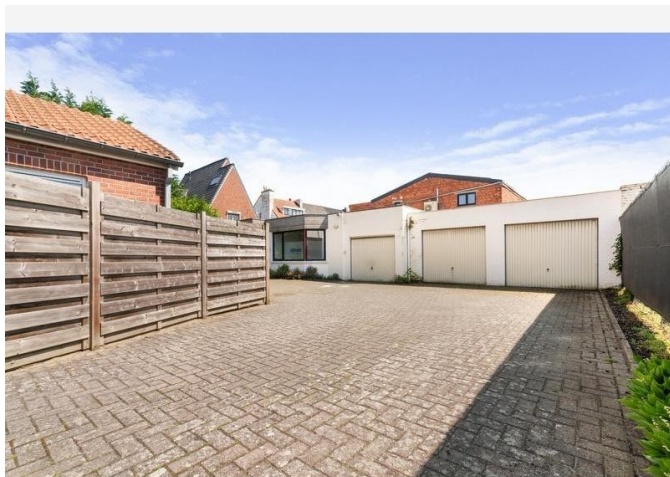
Vrije foto

Het plat dak van de garageboxen is afgedekt met EPDM.

| Primaire drager | Plat dak |

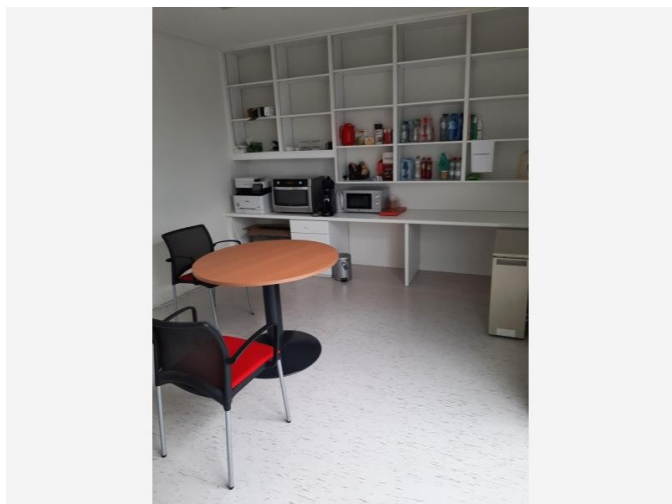
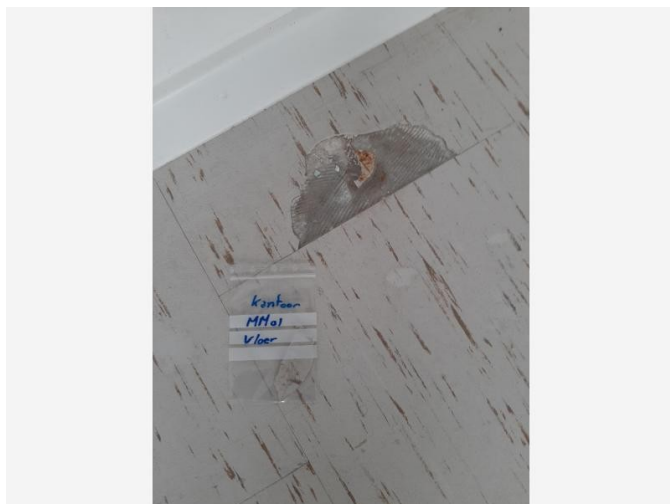
## Fiche 3: Vloerzeil

Overzichtsfoto

Detailfoto

Geen asbest

| # | Type | Referentie | Resultaat |
|---|---|---|---|
| 3.1 | Puntmonster | MM01 | Geen asbest |

| Beschrijving | Vloerzeil |
| Bindmiddel van materiaal | Karton - papier - viltachtig |
| Gebondenheid op basis van bindmiddel | Niet-hechtgebonden |
| Hoeveelheid (oppervlakte - aantal) | • 90,00 m <sup>2</sup> - 1 stuk |
