Asbestinventarisatetest

Gebr. Paters Abelooslaan 12, 1933 Zaventem

Attestnummer : 20230731-000403.000

Uitgegeven op : 31.07.2023

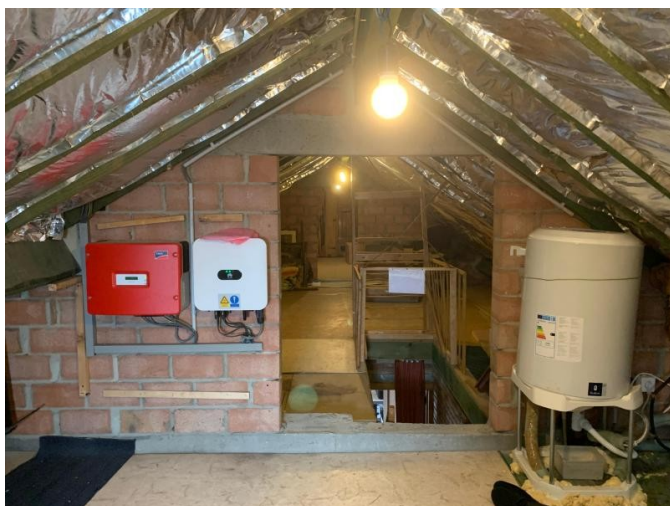
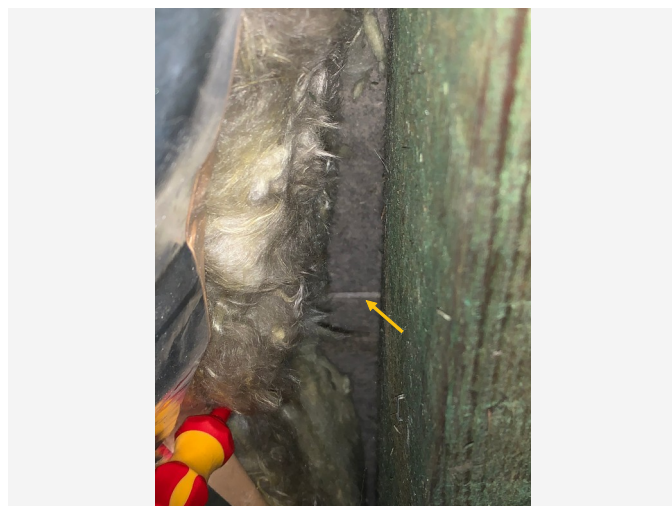
1. onderdak platen volledig dak	Asbestmateriaal	Zorgvuldig beheren
1.1 Code: A	Puntmonster	-

Het asbestmateriaal valt onder de mijlpaal van 2040.

Eindbeoordeling materiaalrisico	Zeer laag materiaalrisico en/of zeer lage kans op vezelvrijgave
---------------------------------	---

Gebondenheid	Categorie 1: hechtgebonden in oorsprong
Asbestsoort (vezeltype)	Alleen chrysotiel
Asbestconcentratie	Laag (< 50%)
Afschermingsgraad van het gehele materiaal	Niet stootvaste afscherming
Toestand van het materiaal	Licht beschadigd, licht verweerd. Intact materiaal type Pical – asbestboard of categorie III 'gebondenheid'

#	Type	Referentie	Resultaat
1.1	Puntmonster	A	Chrysotiel

Beschrijving	onderdak platen volledig dak
Omgeving	Binnen
Primaire drager	Schuin dak
Asbestmateriaal	Plaat, paneel, tablet - Type Menuiserite
Bindmiddel van asbestmateriaal	Cement
Gebondenheid op basis van bindmiddel	Hecht
Hoeveelheid (oppervlakte - dikte - aantal)	• 234,00 m ² - 0,30 cm - 1 stuk

Totaal volume	0,702 m ³
Eenvoudig bereikbaar	Ja
Bevestigingswijze	<ul style="list-style-type: none">• Onbekend
Identificatiemethode	Vaststelling met monstername
Destructieve handeling voor identificatie	Nee
Opmerking	menuserite onderdak is vastgesteld op de hoogste zolder achter de isolatie op 1 punt

- Zorg voor een veilig beheer. Vermijd het beschadigen van het asbestmateriaal. Controleer de toestand jaarlijks op wijzigingen.

- Eenvoudige handelingen: mag via doe-het-zelf of door werknemer(s) met opleidingsattest eenvoudige handelingen
In binnenruimtes mag u alleen hechtgebonden asbest verwijderen dat niet beschadigd is. Dat betekent dat het materiaal volledig intact is en er geen vrije asbestvezels zichtbaar zijn.

Opgelet: ook tijdens het verwijderen moet het asbest intact blijven.

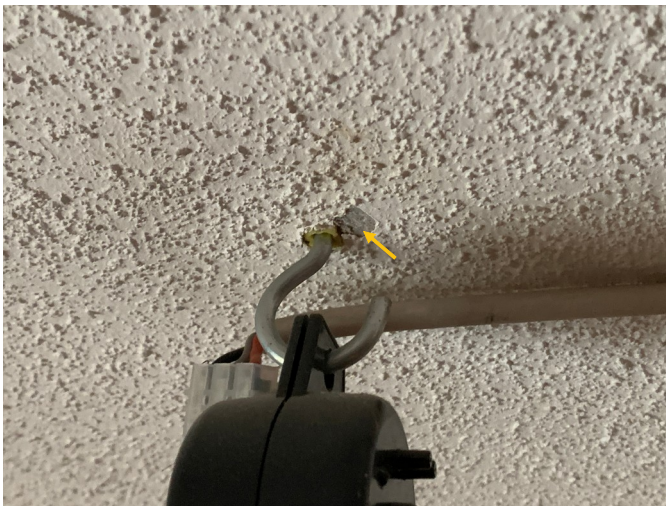
Vrije foto

In de woning zijn de meeste kamers bezet met hout tegen het plafond.

De kamers zonder hout is ruwe beton die geschilderd is.

Identificatiemethode	Vaststelling & expertise (niet-asbestverdacht)
Primaire drager	Plafond
(Asbest)materiaal	In-situ afwerkingslagen - Pleisterwerk (wand, plafond, ...)
Bindmiddel	Gips - kalk
Gebondenheid bindmiddel	Niet-hechtgebonden

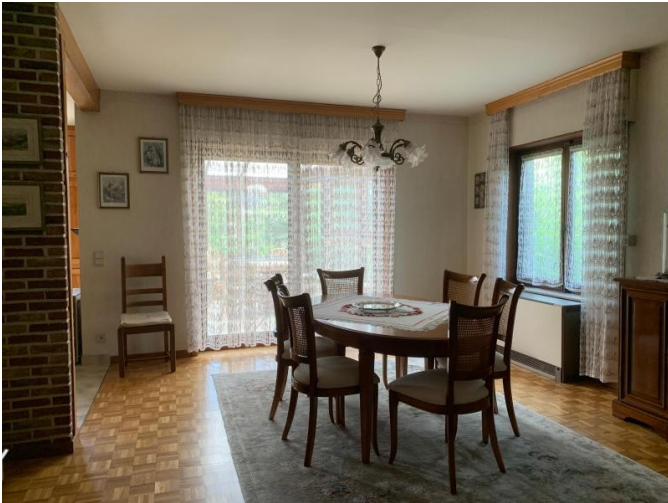
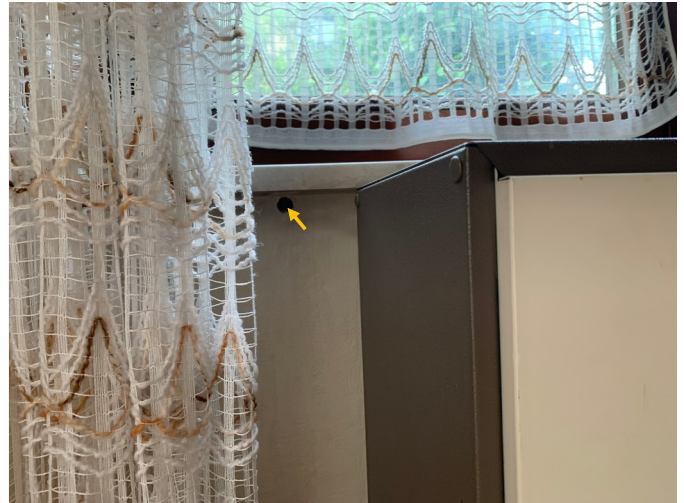
Fiche 3: pleisterwerk muren

Geen asbest

#	Type	Referentie	Resultaat
3.1	Mengmonster	MM B	Geen asbest

Beschrijving	pleisterwerk muren
Omgeving	Binnen
Primaire drager	Binnenwand

Bindmiddel van materiaal	Gips - kalk
Gebondenheid op basis van bindmiddel	Niet-hechtgebonden
Hoeveelheid (oppervlakte - dikte - aantal)	• 325,00 m ² - 1,50 cm - 1 stuk
Totaal volume	4,875 m ³
Identificatiemethode	Vaststelling met monstername
Destructieve handeling voor identificatie	Nee
Opmerking	<p>oppervlakte pleisterwerk is een schatting maar minder van toepassing want de staalanalyse is negatief,</p> <p>in de hal is geen pleisterwerk aanwezig dus de staalanalyse is uitgevoerd met een mengstaal op 2 plaatsen</p>
