Asbestinventarisatetest

Belgiëlaan 9, 9070 Destelbergen

Attestnummer : 20230321-000582.000

Asbestveilig

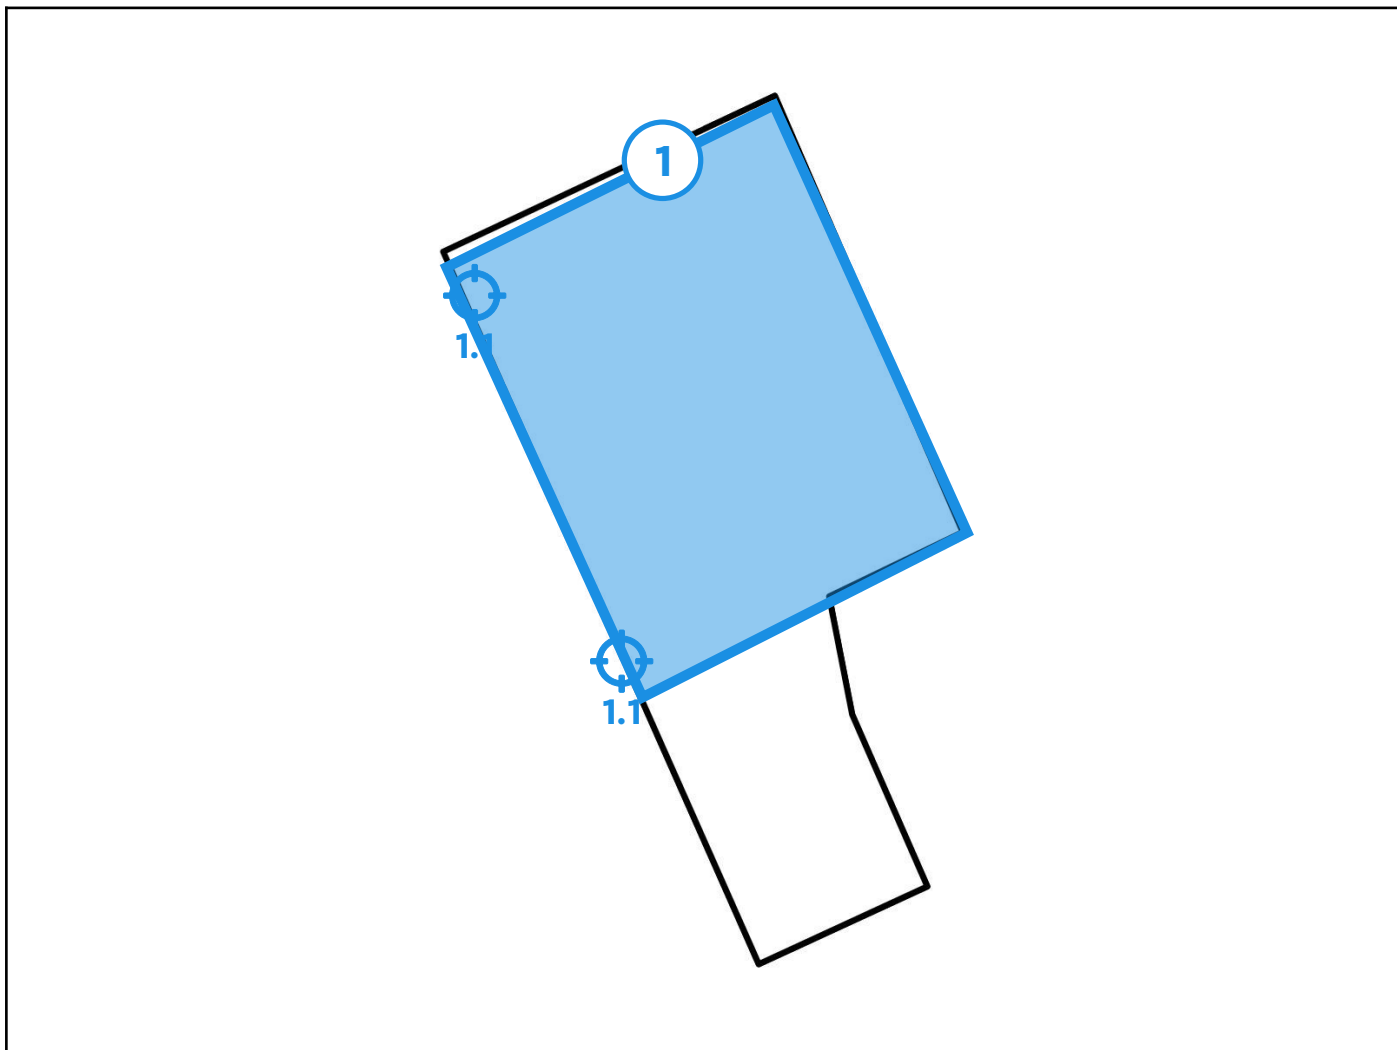
Plan 1.2: Hoofdgebouw plan 1e

Beschrijving	Type	Actie
1. Pleisterwerk wanden	Geen asbest	-
1.1 Code: Mm01	Mengmonster	-

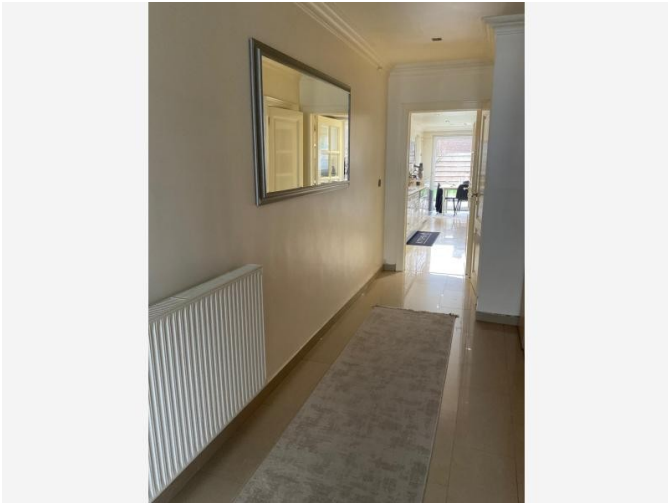
Overzichtsfoto

Geen asbest

#	Type	Referentie	Resultaat
1.1	Mengmonster	Mm01	Geen asbest

Beschrijving	Pleisterwerk wanden
Omgeving	Binnen
Primaire drager	Binnenwand

Bindmiddel van materiaal	Gips - kalk
Gebondenheid op basis van bindmiddel	Niet-hechtgebonden
Hoeveelheid (oppervlakte - dikte - aantal)	• 120,00 m ² - 1,00 cm - 1 stuk
Totaal volume	1,20 m ³
Identificatiemethode	Vaststelling met monstername
Destructieve handeling voor identificatie	Nee
Opmerking	Plafonds in Gyproc
