Asbestinventarisatetest

Kartuizerlaan 3, 9000 Gent
Gemeenschappelijke delen

Attestnummer : 20240702-000861.001

Uitgegeven op : 02.07.2024

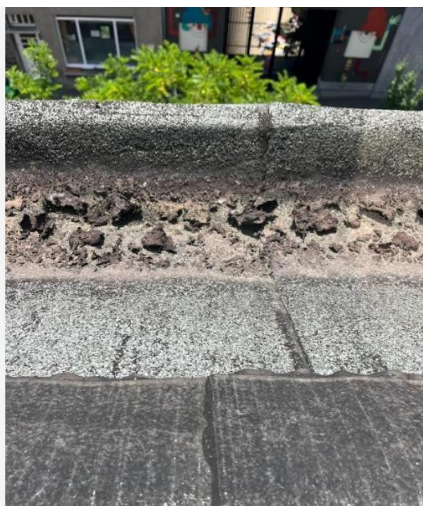
Fiche 4: Roofing

Geen asbest

#	Type	Referentie	Resultaat
4.1	Puntmonster	260624-Roof-Kart3579	Geen asbest

Beschrijving	Roofing
Omgeving	Buiten
Primaire drager	Schuin dak
Bindmiddel van materiaal	Bitumen (roofing, teer, asfalt)
Gebondenheid op basis van bindmiddel	Hecht
Hoeveelheid (oppervlakte - aantal)	<ul style="list-style-type: none">• 180,00 m² - 1 stuk
Totale oppervlakte	180,00 m ²
Identificatiemethode	Vaststelling met monstername
Destructieve handeling voor identificatie	Nee
