Asbestinventarisatetest

Parklaan 1B/0803, 8430 Middelkerke

Attestnummer : **20240723-000026.000**

Uitgegeven op : **23.07.2024**

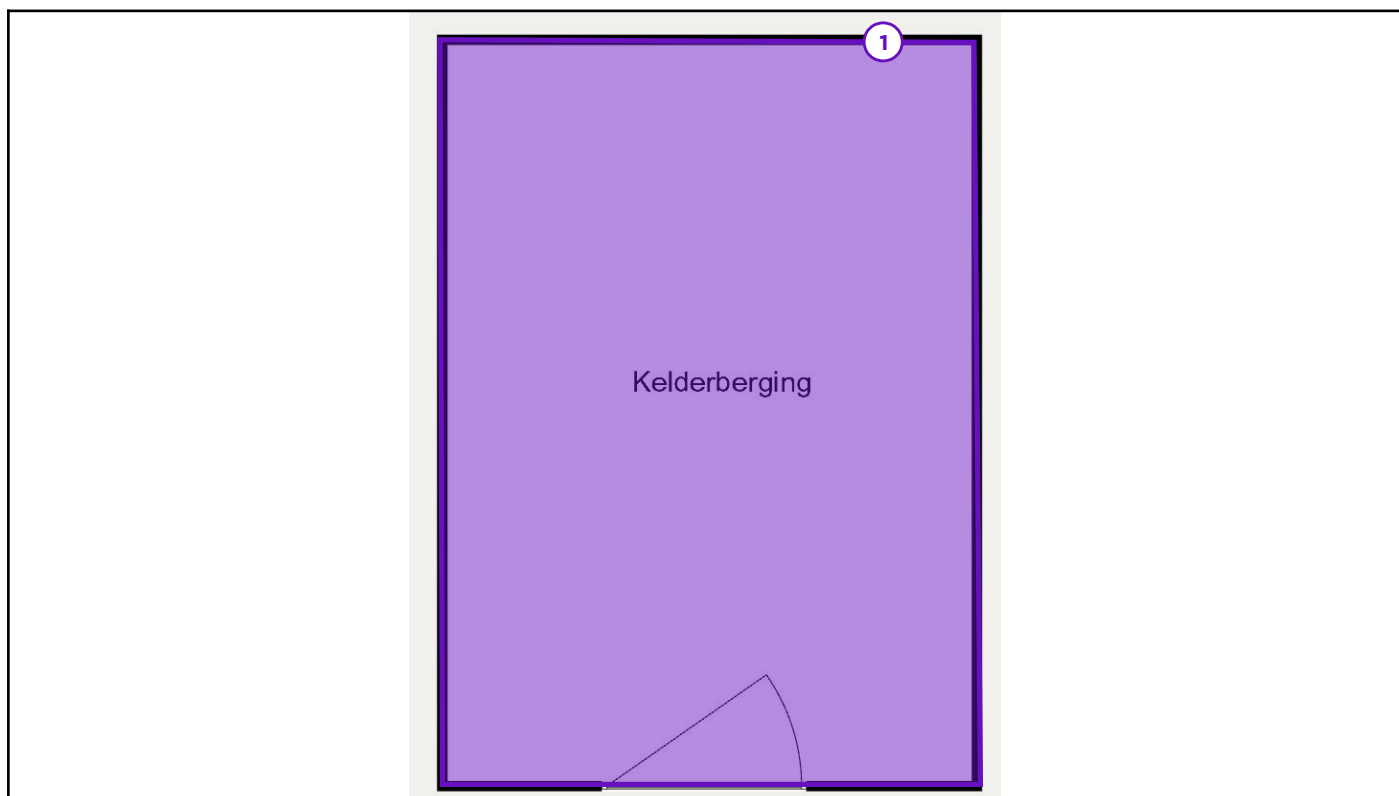
Plan 1.3: Grondplan -1: Kelderberging

Beschrijving	Type	Actie
1. Geen asbestverdachte materialen	Advies	-

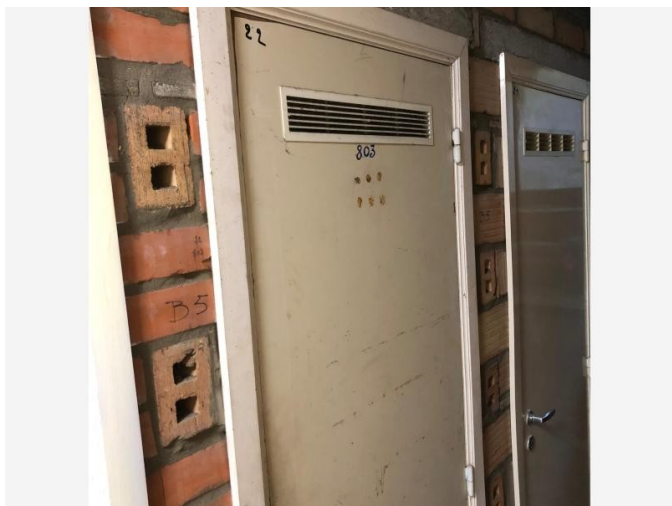
Vrije foto

Geen asbestverdachte materialen aangetroffen in de kelderberging. (geen pleisterwerken aanwezig)

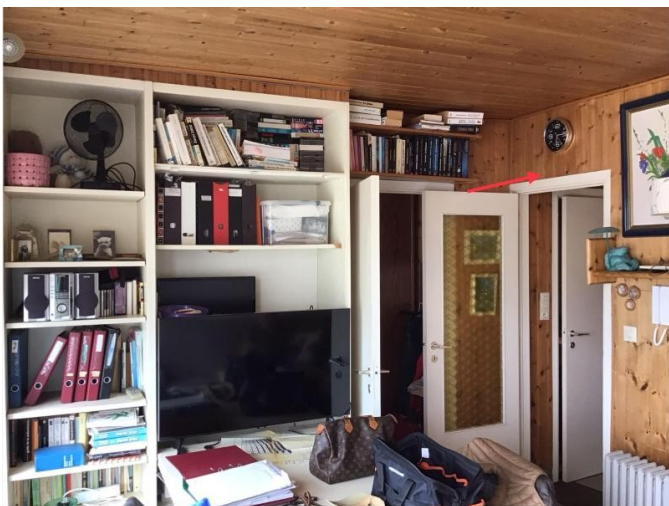
Vrije foto

Geen pleisterwerken waarneembaar. De muren zijn bezet met houten latten. Onderliggende pleisterwerken kunnen aanwezig zijn maar zijn niet waarneembaar.

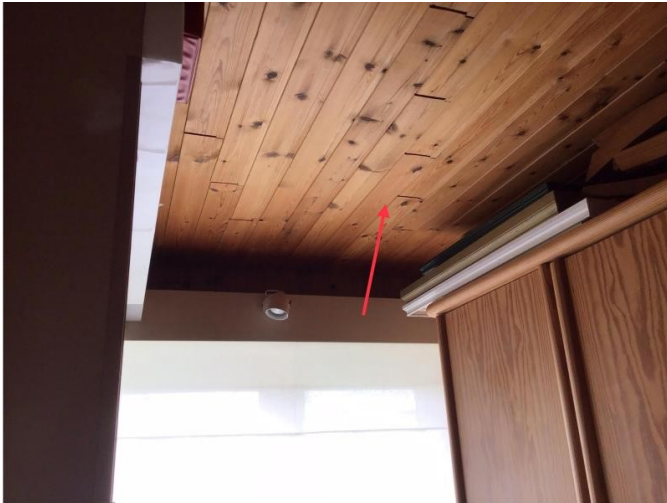
Vrije foto

Geen pleisterwerken waarneembaar. De plafonds zijn bezet met houten latten. Onderliggende pleisterwerken kunnen aanwezig zijn maar zijn niet waarneembaar.

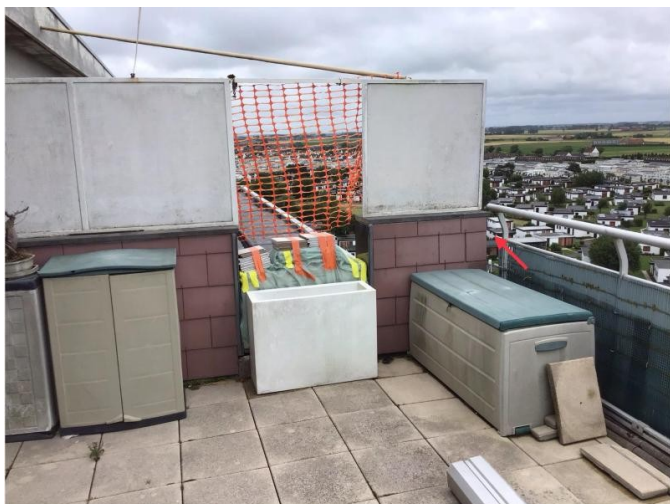
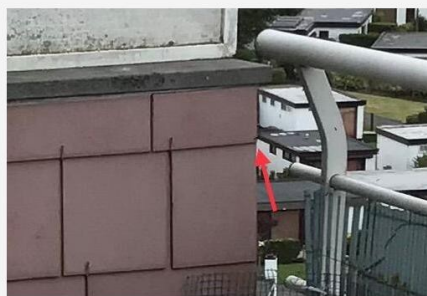
Fiche 4: Gevelleien

Geen asbest

#	Type	Referentie	Resultaat
4.1	Puntmonster	001	Geen asbest

Beschrijving	Gevelleien
Omgeving	Buiten
Primaire drager	Wand buitenschil
Bindmiddel van materiaal	Cement
Gebondenheid op basis van bindmiddel	Hecht
Hoeveelheid (oppervlakte - aantal)	• 3,00 m ² - 1 stuk
Totale oppervlakte	3,00 m ²
Identificatiemethode	Vaststelling met monsternamen
Destructieve handeling voor identificatie	Nee
