# Asbestinventarisatetest

Ninovestraat 125/0101, 9600 Ronse

Attestnummer : 20230318-000191.000

Uitgegeven op : 18.03.2023

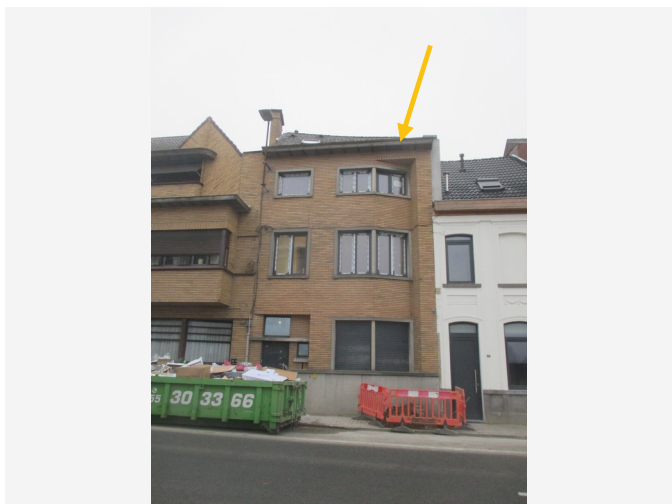
Situeringsfoto

### Permanente beperking

**Reden:** Het te onderzoeken materiaal situeert zich hoger dan 3,50 m te rekenen vanaf een veilige ondergrond

**Uitleg van de asbestdeskundige:** Het materiaal kon niet bemonsterd worden wegens de hoogte.

| (Asbest)materiaal | Dak- en gevelbekleding - Roofing |
| Karakterisatie | Asbest (verdacht) |
| Primaire drager | Plat dak |

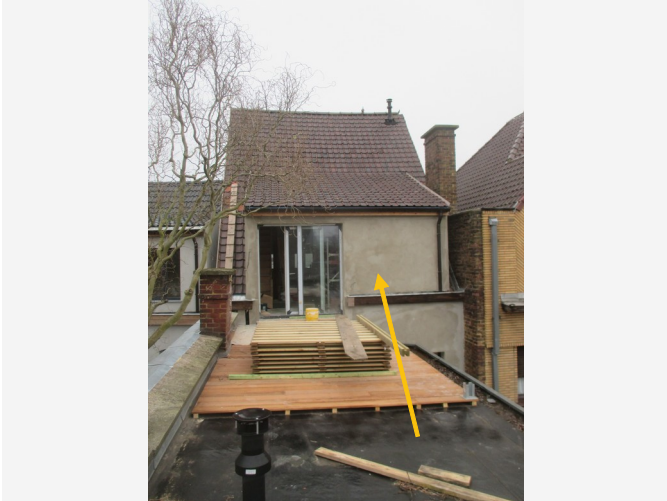
Situeringsfoto

#### Uitgesloten van inspectie

**Bouwjaar:** 2022

*Constructies gebouwd vanaf 2001 moeten niet onderzocht worden*

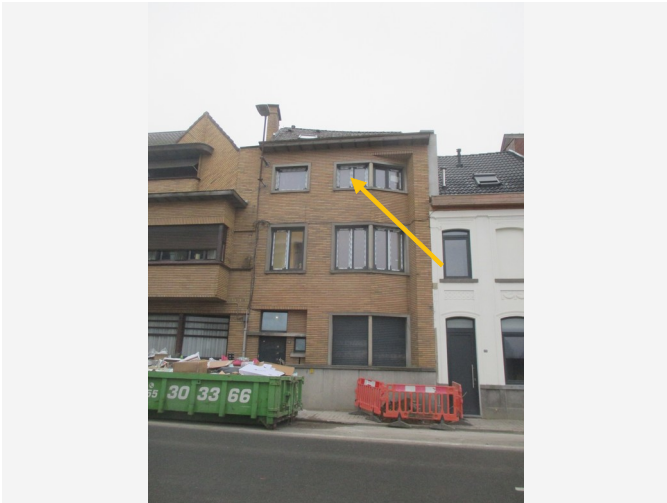
Situeringsfoto

### Uitgesloten van inspectie

**Bouwjaar:** 2022

*Constructies gebouwd vanaf 2001 moeten niet onderzocht worden*

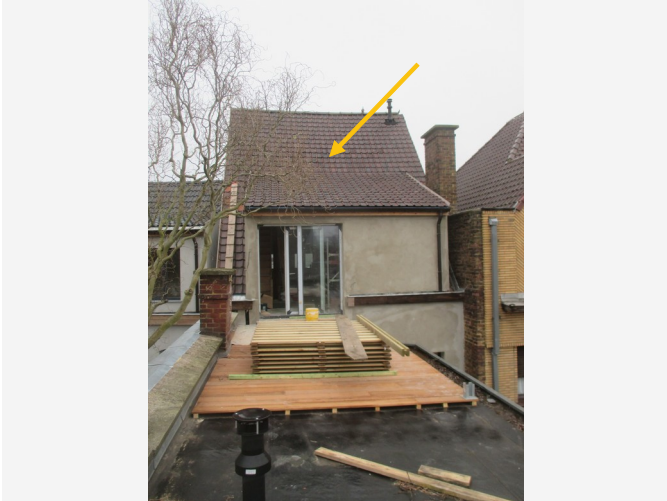
Situeringsfoto

#### Uitgesloten van inspectie

Bouwjaar: 2022

*Constructies gebouwd vanaf 2001 moeten niet onderzocht worden*
