# Asbestinventarisatetest

Omer Watterstraat 11, 9688 Maarkedal

Attestnummer : **20240606-000307.000**

Uitgegeven op : **06.06.2024**

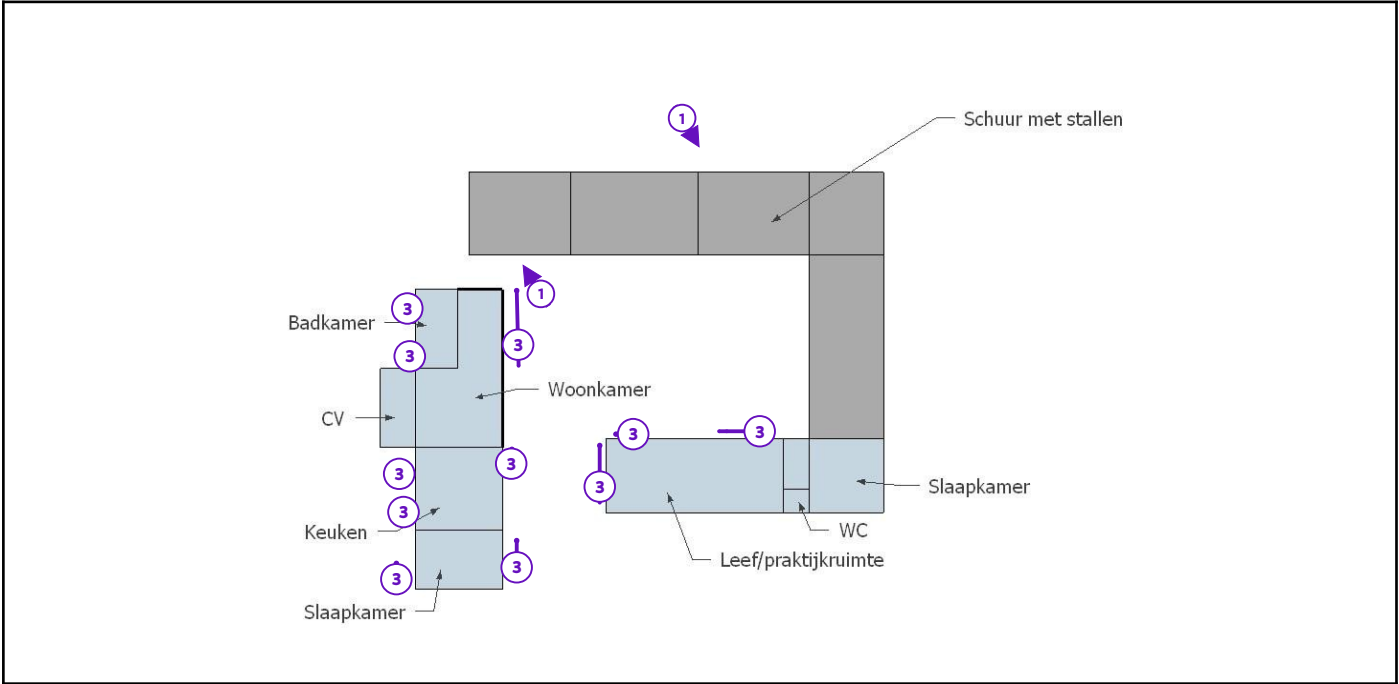
# Plan 1.1: Grondplan

| Beschrijving | Type | Actie |
|---|---|---|
| 1. Pakkingen handpompen | Advies | - |
| 3. Mastiek/stopverf ramen en deuren binnen/buiten | Advies | - |

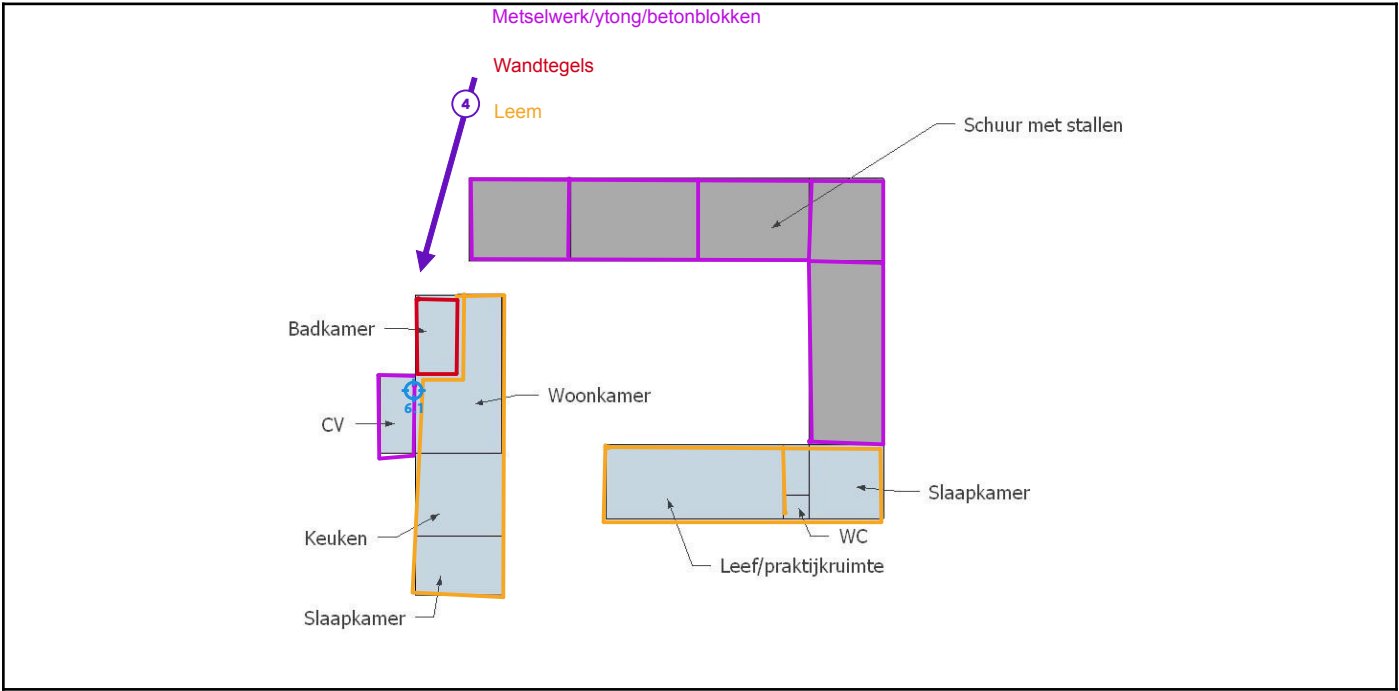
## Plan 1.2: Grondplan - situering muren

| Beschrijving | Type | Actie |
|---|---|---|
| 4. Tegellijm wandtegels badkamer | Advies | - |
| 6. Muurpleister | Geen asbest | - |
| 6.1 Code: 001 | Mengmonster | - |

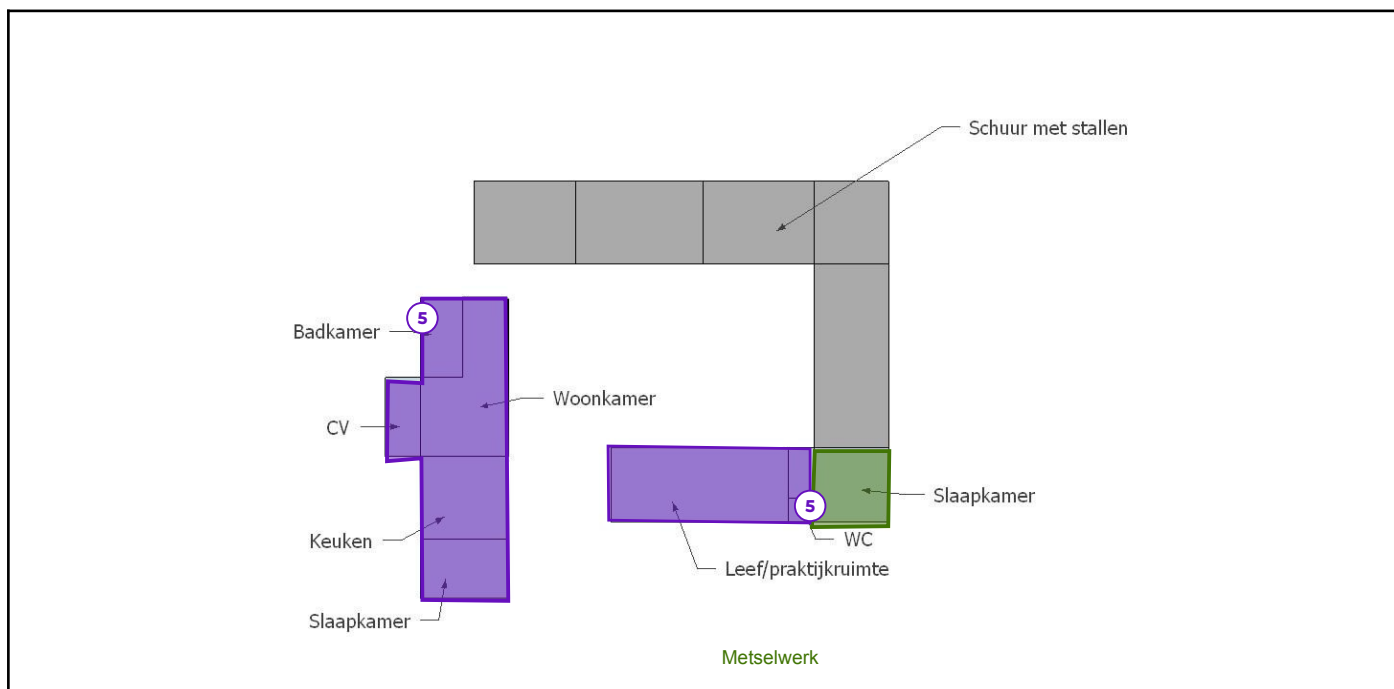
## Plan 1.3: Grondplan - situering plafonds

| Beschrijving | Type | Actie |
|---|---|---|
| 5. Plafond | Advies | - |

Een groot deel van de plafonds zijn afgewerkt met valse plafonds in plaatmateriaal. Het is niet duidelijk of er pleisterwerk aanwezig is achter deze valse plafonds, het is aangewezen om bijkomend onderzoek uit te voeren bij werken.

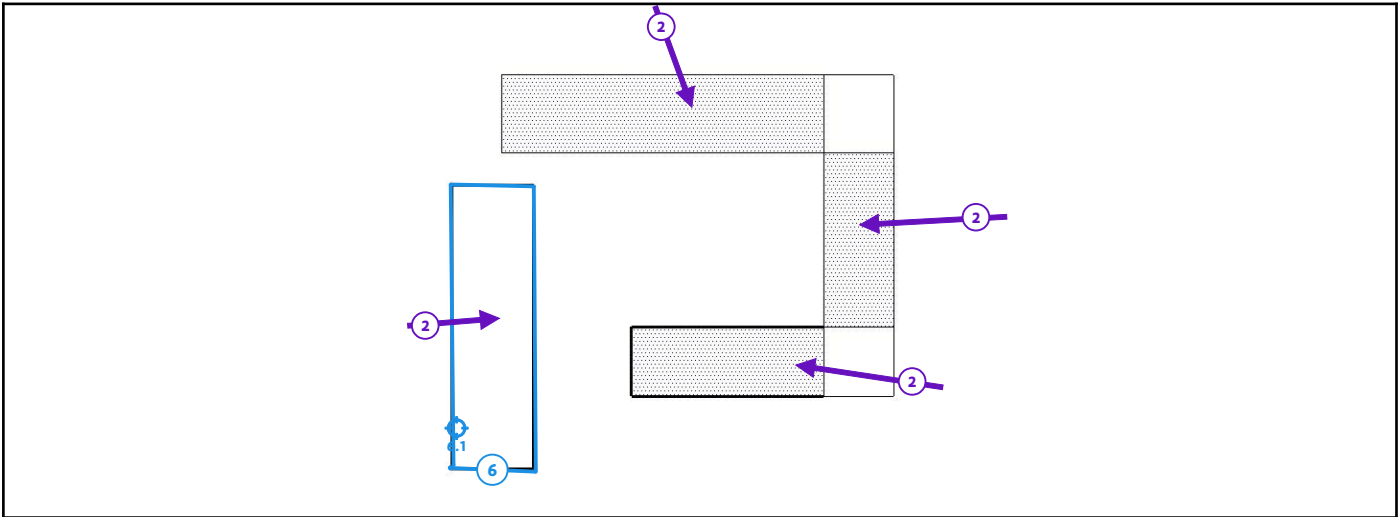
# Plan 1.4: Grondplan V1

| Beschrijving | Type | Actie |
|---|---|---|
| 2. Onderdak | Advies | - |
| 6. Muurpleister | Geen asbest | - |
| 6.1 Code: 001 | Mengmonster | - |

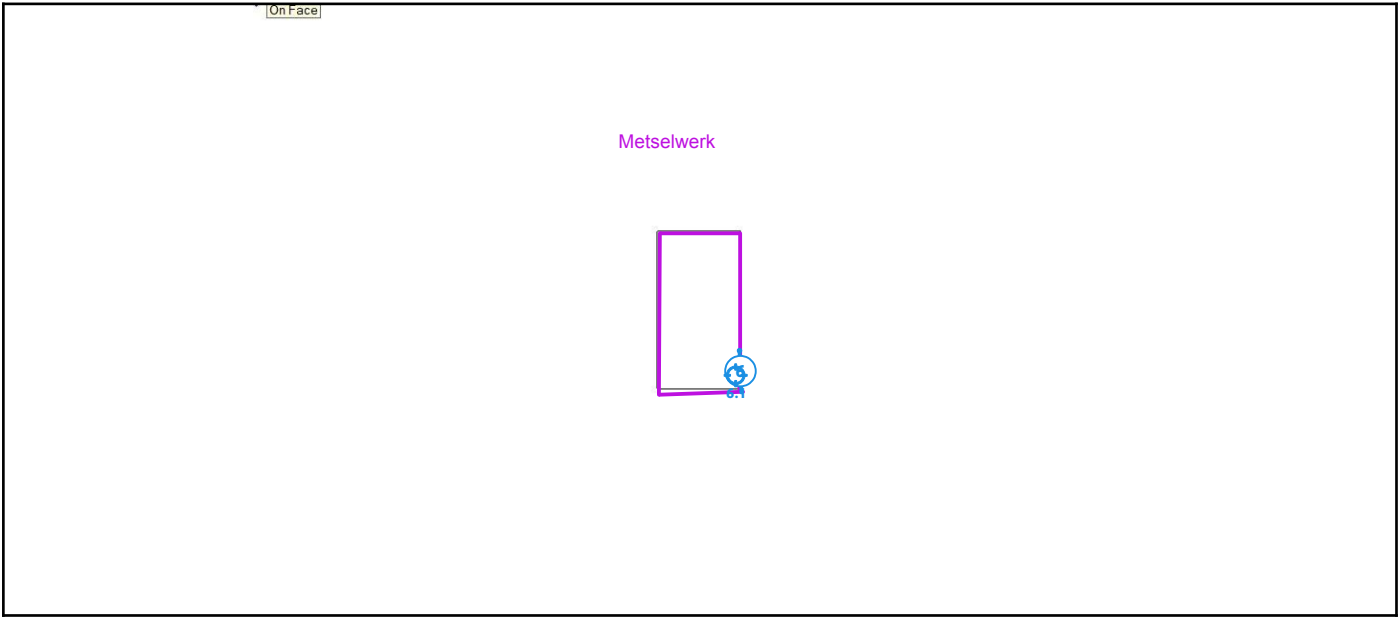
# Plan 1.5: Grondplan -1

| Beschrijving | Type | Actie |
|---|---|---|
| 6. Muurpleister | Geen asbest | - |
| 6.1 Code: 001 | Mengmonster | - |

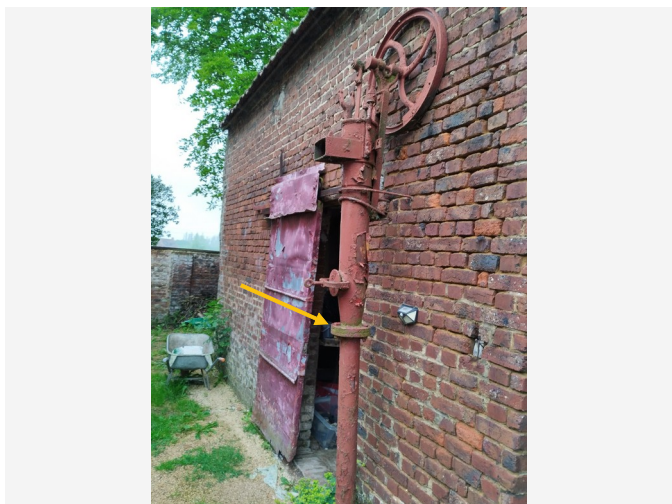
| Fiche 1: Pakkingen handpompen..... | 13 |

2 handpompen: Mogelijks bevinden er zich tussen de flenzen asbesthoudende pakkingen. Een monsternamen om dit uit te sluiten wordt verhinderd om destructieve handelingen aan een installatie in gebruik te vermijden.

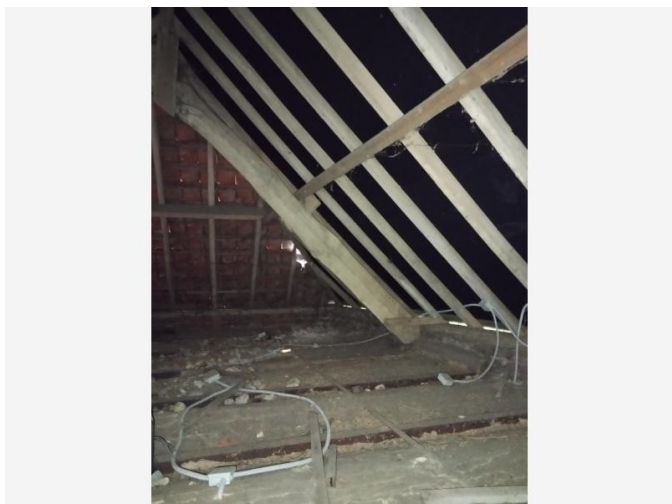
| Fiche 2: Onderdak..... | 14 |

De verschillende daken werden gecontroleerd, er werd geen asbestverdacht onderdak vastgesteld.

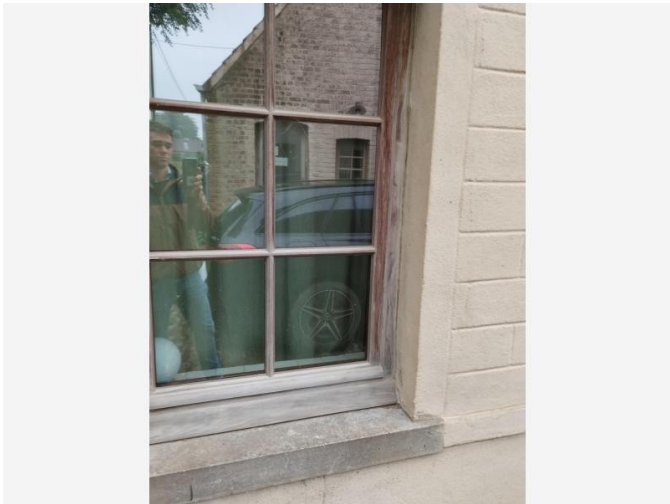
## Fiche 3: Mastiek/stopverf ramen en deuren binnen/buiten

Er werd geen verdachte mastiek/stopverf vastgesteld op ramen en deuren binnen/buiten

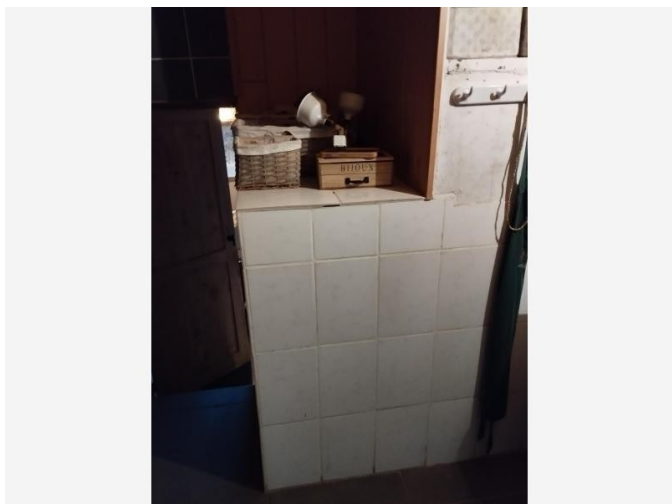
| Fiche 4: Tegellijm wandtegels badkamer..... | 16 |

In het inspectieprotocol is een monstername van tegellijm verplicht om dit te identificeren als niet-asbesthoudend. Er waren geen facturen ter beschikking die bevestigen dat de tegels na 2001 waren geplaatst. Er waren geen bestaande beschadigingen aan de wandtegels om de lijm voldoende te kunnen inspecteren. Om dit af te toetsen is het aangewezen om bij eventuele renovatiewerken aan de tegels verder onderzoek/staalname te laten uitvoeren ter controle.

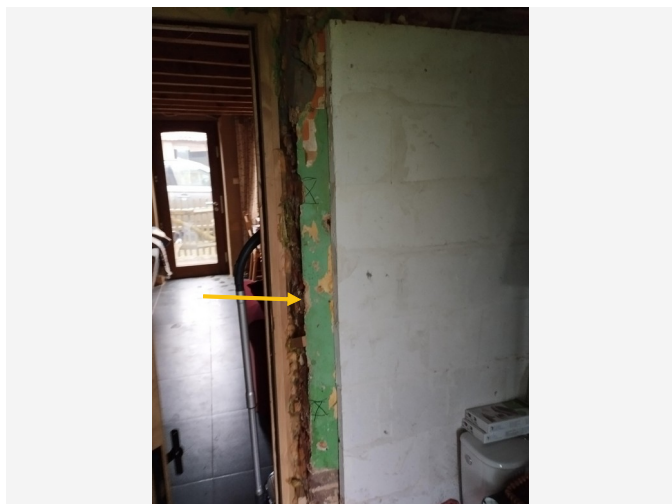
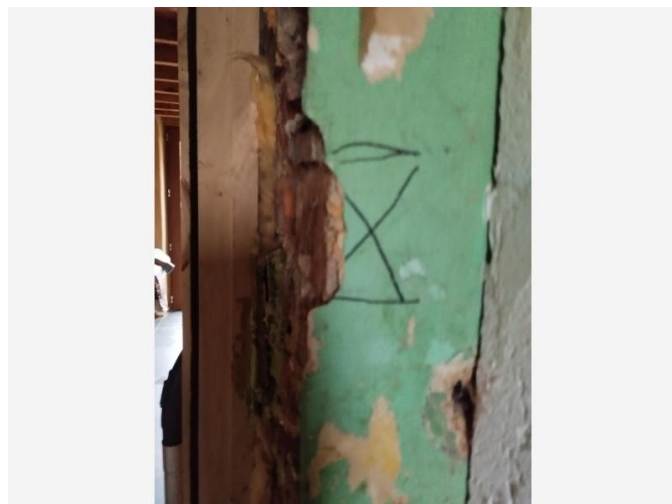
| Fiche 6: Muurpleister..... | 19 |

Overzichtsfoto

Detailfoto

Geen asbest

| Beschrijving | Muurpleister |

| Bindmiddel van materiaal | Gips - kalk |
| Gebondenheid op basis van bindmiddel | Niet-hechtgebonden |
| Hoeveelheid (oppervlakte - dikte - aantal) | <ul style="list-style-type: none"> <li>• 50,00 m<sup>2</sup> - 1,00 cm - 1 stuk</li> </ul> |
| Opmerking | <p>Volgens het inspectieprotocol is een monstername van het pleisterwerk verplicht om dit te identificeren als niet-asbesthoudend.</p> <p>Locatie staalnames: individuele ruimte: zolder / natte ruimte: badkamer / stookplaats: NVT (decentraal) traphal: kelder</p> <p>De vermelde oppervlaktes en volumes betreffen een beredeneerde schatting. Er worden geen rechten verleend aan deze oppervlaktes/volumes. De dikte is een schatting die voorkomt uit de monsterplaatsen en is daarom niet altijd representatief. Het grootste deel van de wanden werd afgewerkt met leem. Het is niet duidelijk of er (restanten van) pleisterwerk aanwezig is op de muren, het is aangewezen om bijkomend onderzoek uit te voeren bij eventuele renovatie werken.</p> |
