# Asbestinventarisatetest

Jules Moretuslei 208/3, 2610 Antwerpen

Attestnummer : 20240719-000152.000

Uitgegeven op : 19.07.2024

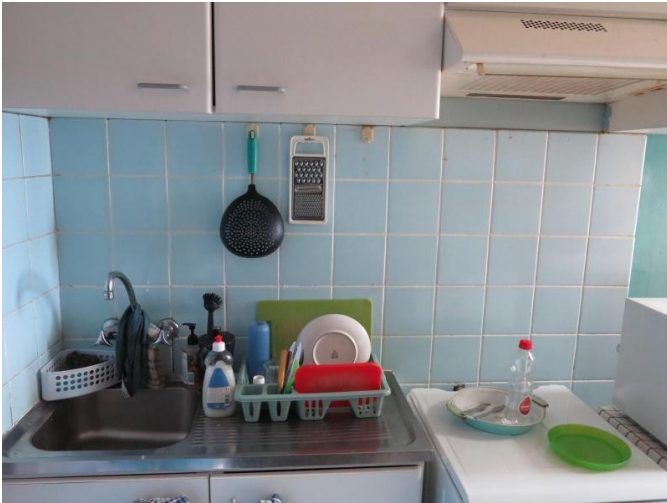
Situeringfoto

**Reden:** Er is geen volledige risicobeoordeling mogelijk

**Uitleg van de asbestdeskundige:** De lijm van de faïencetegels is niet waarneembaar en dus niet inspecteerbaar. De mogelijkheid bestaat dat deze lijm asbesthoudend is. Bij het verwijderen van de tegels wordt best een staal voor onderzoek genomen.

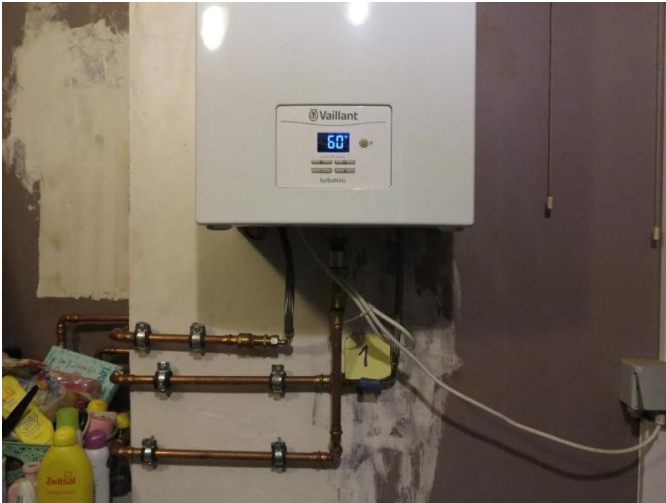
## Fiche 2: Muren

Geen asbest

#	Type	Referentie	Resultaat
2.1	Mengmonster	1	Geen asbest

Beschrijving	Muren
Omgeving	Binnen
Primaire drager	Binnenwand
Bindmiddel van materiaal	Gips - kalk
Gebondenheid op basis van bindmiddel	Niet-hechtgebonden
Hoeveelheid (oppervlakte - dikte - aantal)	• 187,00 m <sup>2</sup> - 1,00 cm - 1 stuk
Totaal volume	1,87 m <sup>3</sup>
Identificatiemethode	Vaststelling met monstername
Destructieve handeling voor identificatie	Nee

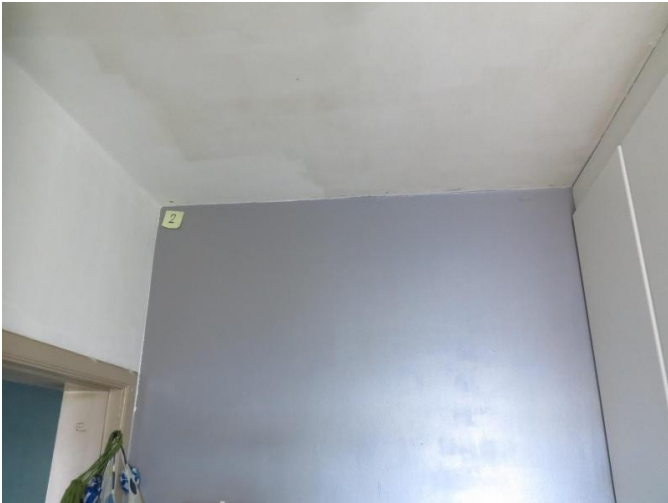
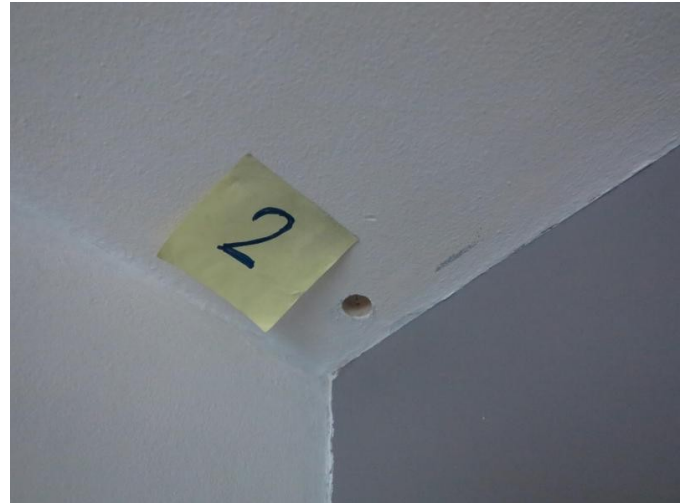
## Fiche 3: Plafonds

Geen asbest

#	Type	Referentie	Resultaat
3.1	Mengmonster	2	Geen asbest

Beschrijving	Plafonds
Omgeving	Binnen
Primaire drager	Plafond
Bindmiddel van materiaal	Gips - kalk
Gebondenheid op basis van bindmiddel	Niet-hechtgebonden
Hoeveelheid (oppervlakte - dikte - aantal)	• 75,00 m <sup>2</sup> - 0,50 cm - 1 stuk
Totaal volume	0,375 m <sup>3</sup>
Identificatiemethode	Vaststelling met monstername
Destructieve handeling voor identificatie	Nee
