Verslag van een gelijkvormigheidsonderzoek voor ingebruikname en/of controlebezoek van een elektrische installatie op laagspanning en zeer lage spanning

DE INSTALLATIE IS NIET CONFORM

Verslagnummer	14159	Eigenaar	Van Kerckhoven Dirk
Inspecteur	R.D	Gegevens installateur	
Het onderzoek is verricht op	02-09-2024	Gegevens opdrachtgever	
Plaats van het onderzoek	Notelaerdreef 3 2880 Bornem	EAN	Niet beschikbaar
Type keuring	Periodiek controlebezoek Boek 1 - 6.5	Teller nr	4133275
Afwijkingen (deel 8 of deel 6)	Toegepast	Stand 1 (dag)	
Type lokaal	Wooneenheid	Stand 2 (nacht)

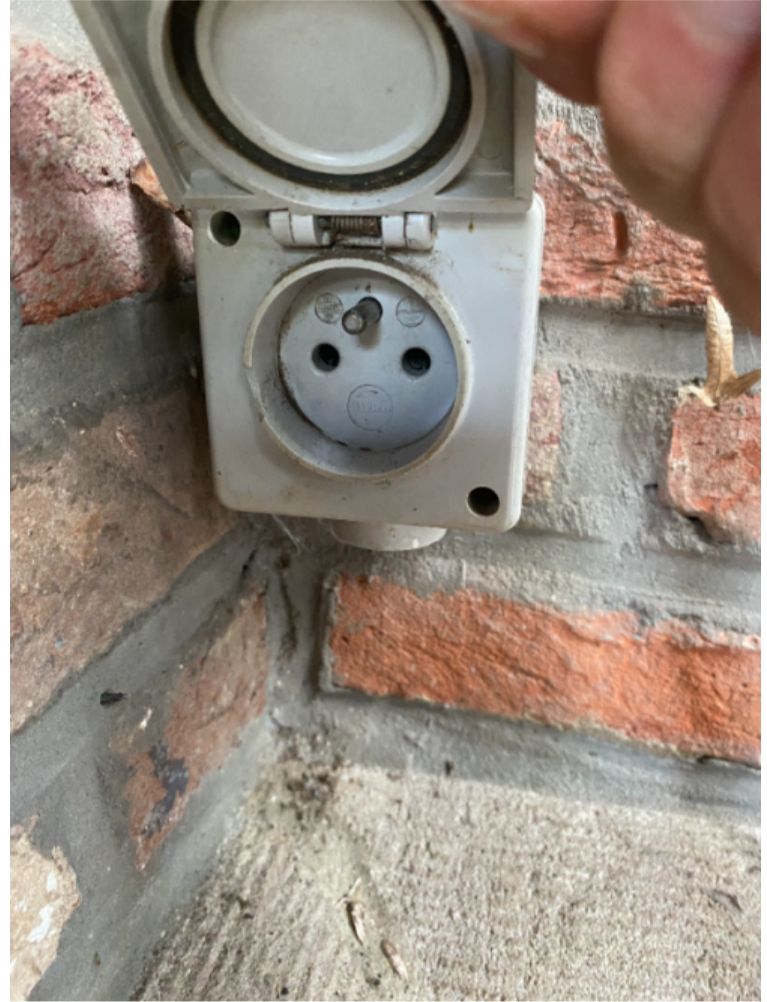
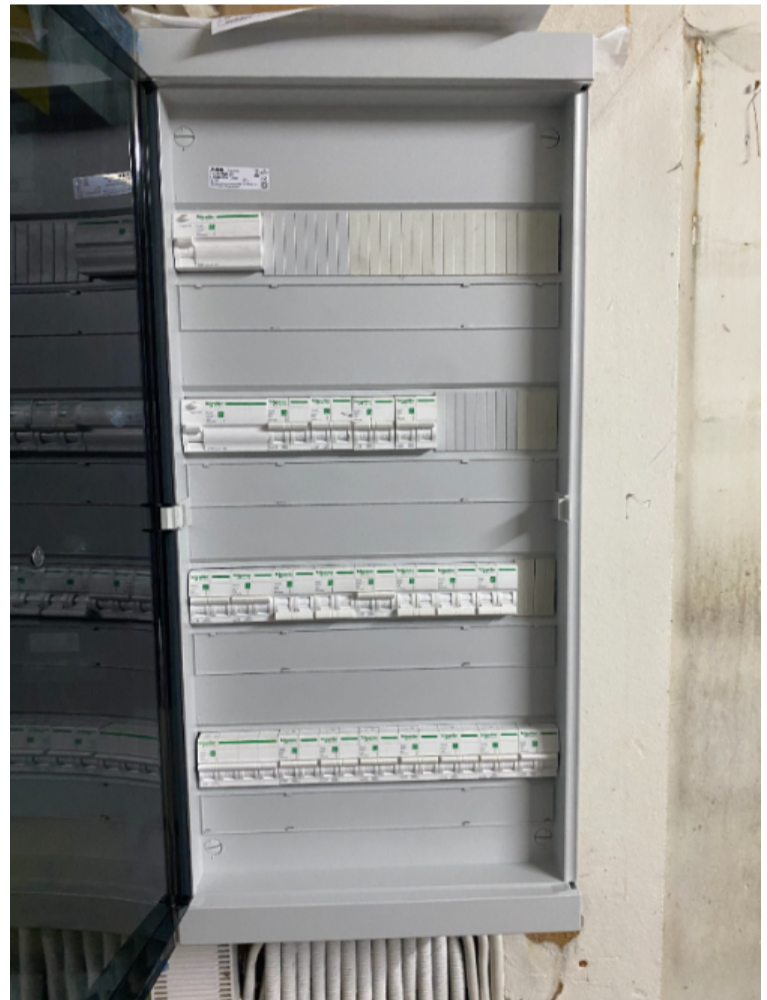
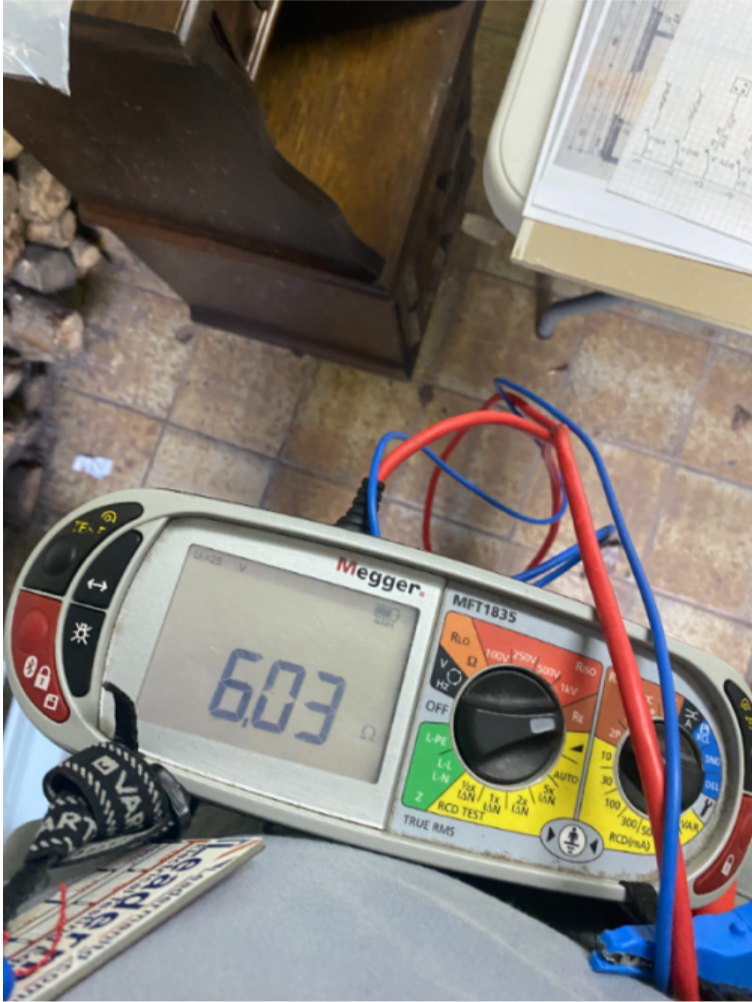
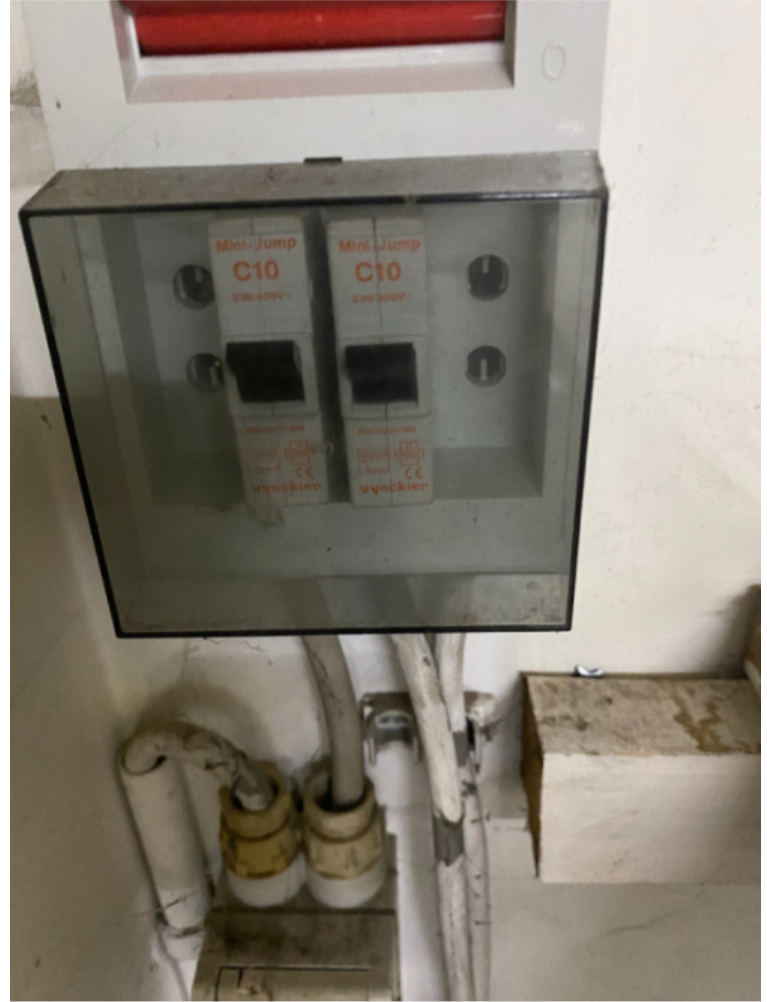
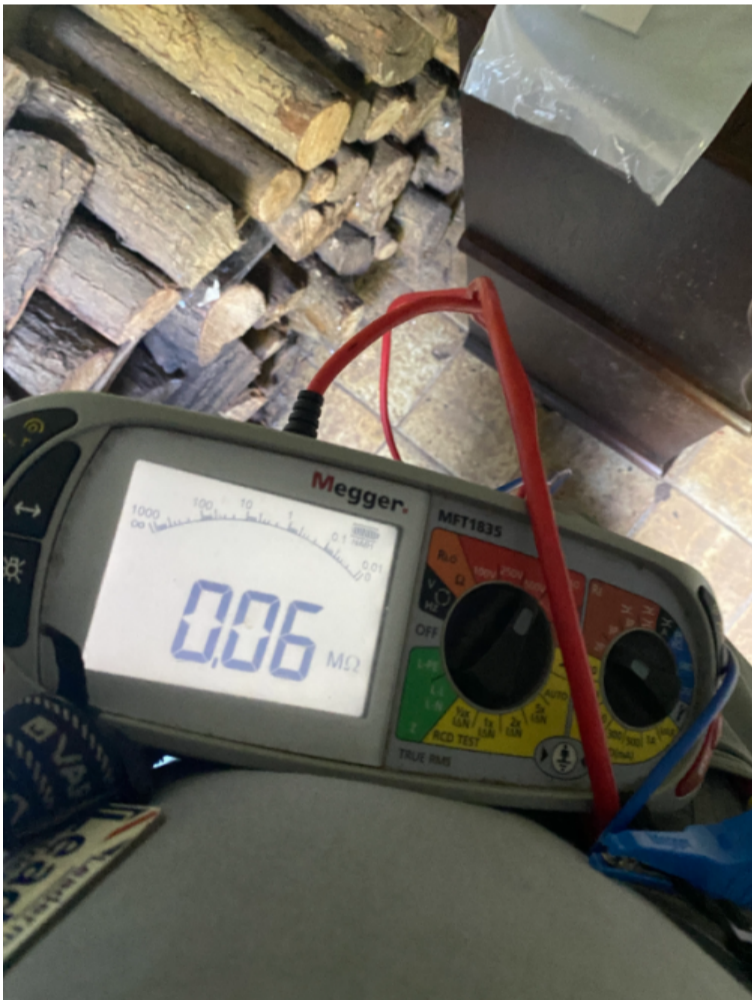
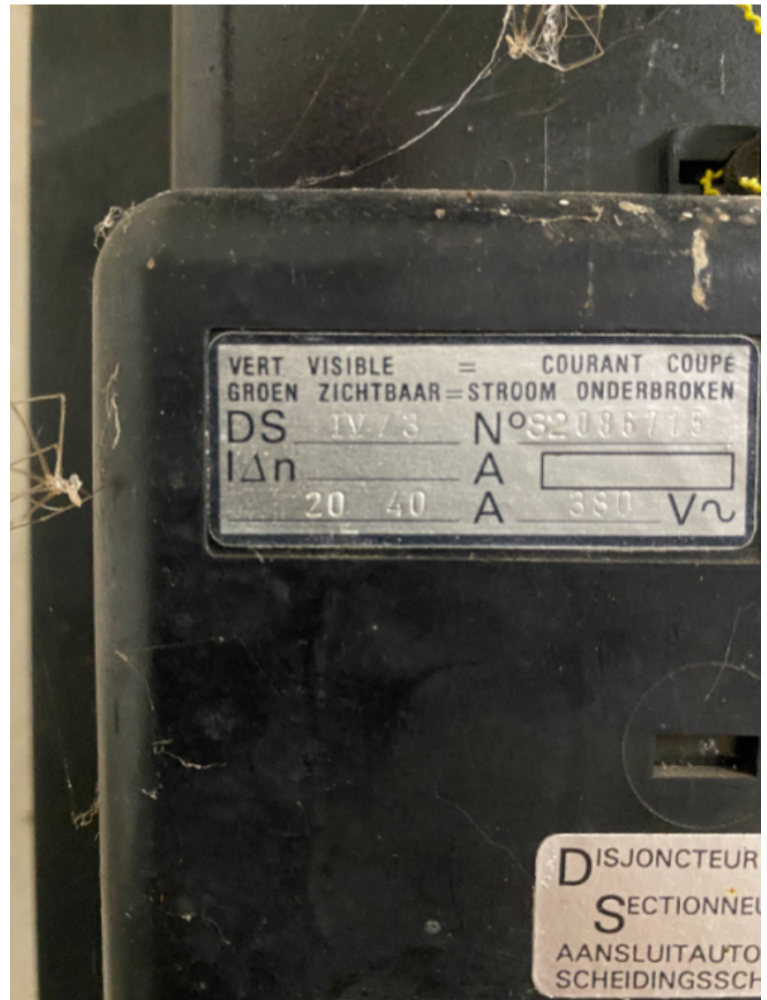
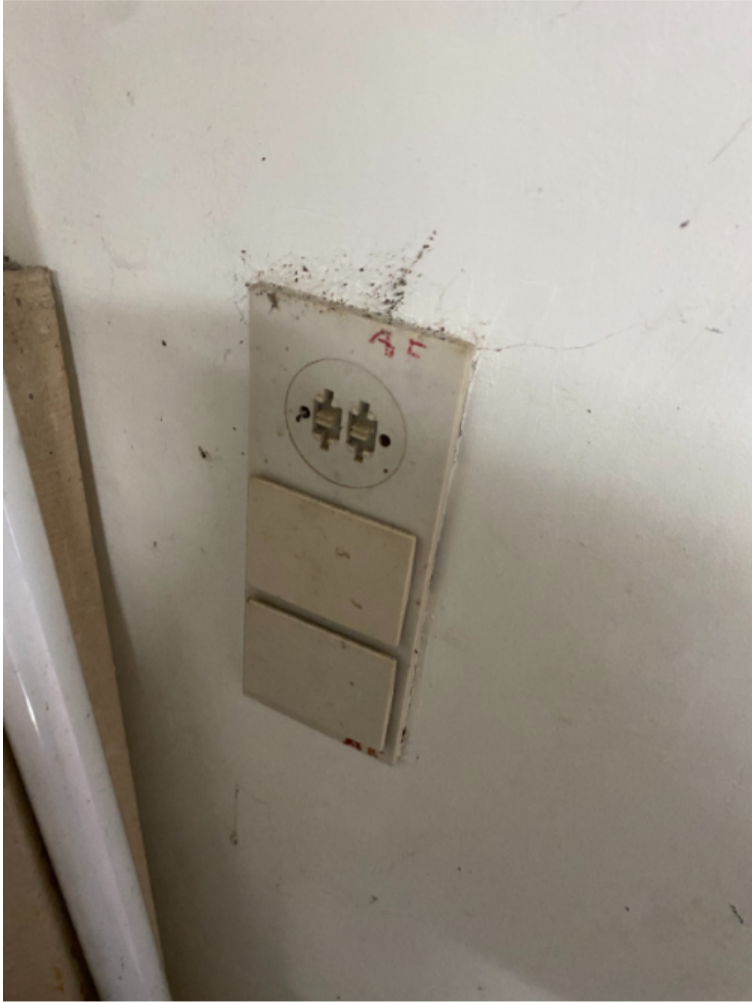
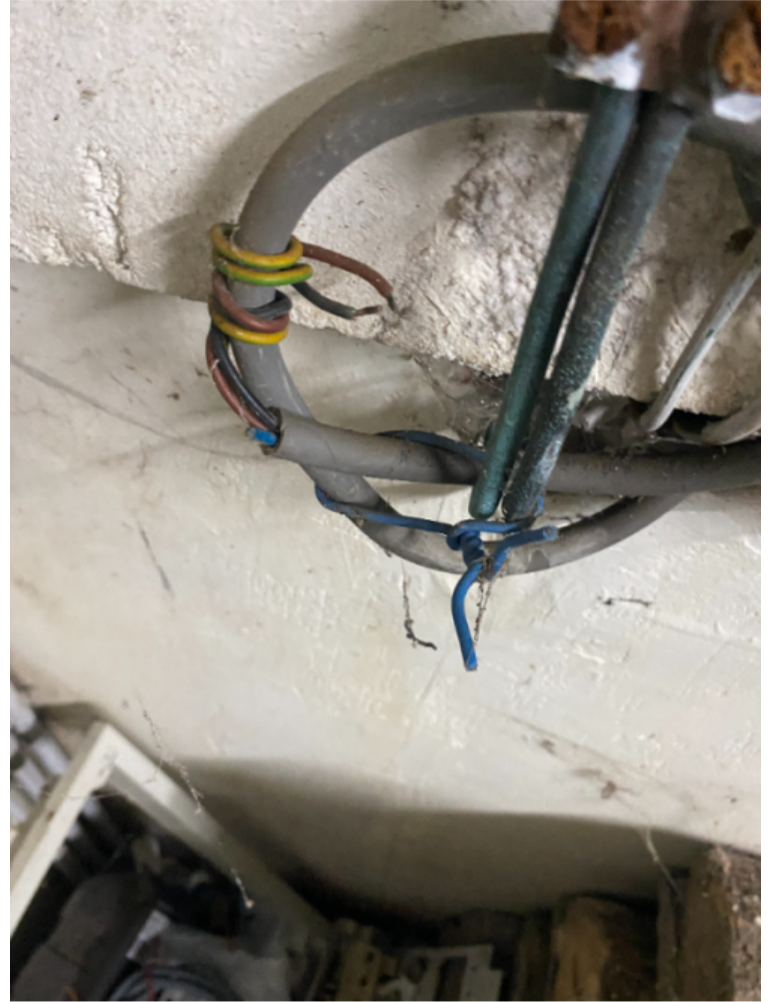
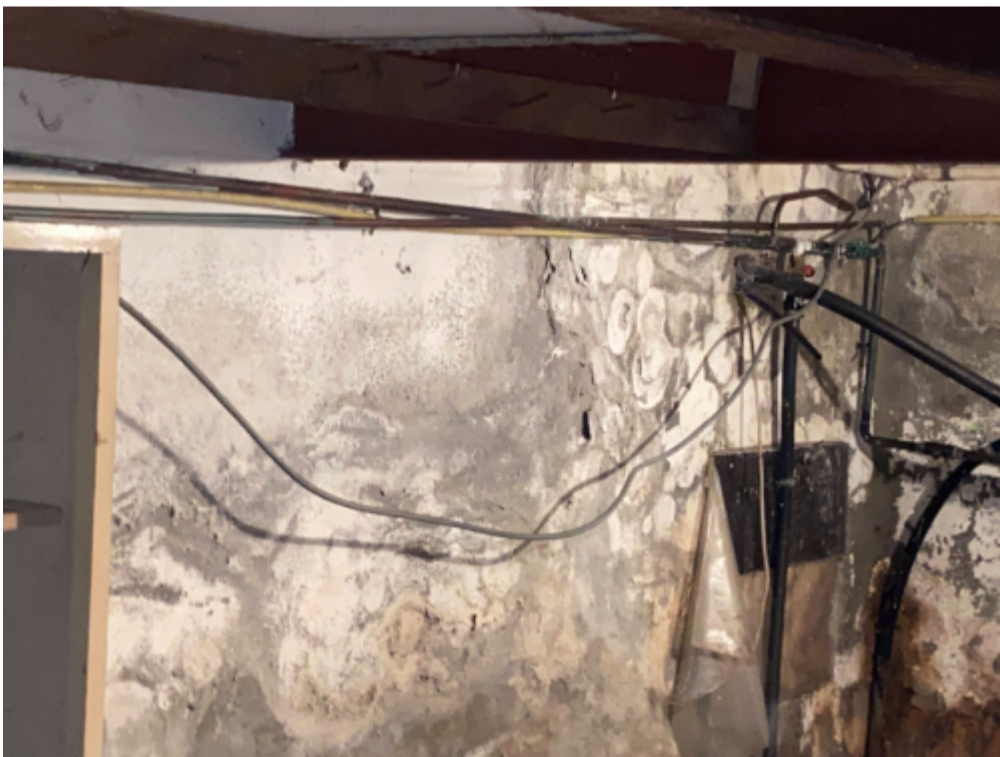
- 2.1 - De meetwaarde van de isolatieweerstand R_i van één of meerdere stroombanen is kleiner dan 0,5 Mega ohm ($1000 \times U_{test}$). (B1:6.4.5.1)
 - 2 verlichtingskringen, aangeduid op foto.

- 8.17 - Niet gebruikte leidingen zijn te verwijderen of aan beide zijden te isoleren (B1:1.4.1.3.).
- 8.22 - Loshangende leidingen/kabels te bevestigen met gepaste bevestigingsmiddelen, en deze trekvast maken. (B1:5.2.9.5)

- 9.1 - Niet alle contactdozen op LS zijn voorzien van een aardingspin of kinderveiliging (randaarding is verboden). (B1:5.3.5.2-4.2.2.b)
 - Kinderveiligheid.
- 9.4 - Elektrisch materieel zoals shakelaar, contactdoos of aftakdoos,... herschikken, vervangen en/of opnieuw bevestigen (afdekplaat ontbreekt, staat los, beschadigd...), deze is niet volgens de regel van goed vakmanschap geplaatst. (B1:1.4.1.2. – 1.4.2.1. – 4.2.1.1. – 5.2.6.1.)

De gegevens van de nieuwe eigenaar worden ons bezorgd na het verlijden van de akte. De werken, nodig om de tijdens het controlebezoek vastgestelde inbreuken te doen verdwijnen, moeten zonder vertraging worden uitgevoerd en alle gepaste maatregelen worden genomen opdat, indien de installatie in dienst blijft, deze inbreuken geen gevaar vormen voor de personen of goederen.
