# Asbestinventarisatetest

Keizervest 48, 9000 Gent

Attestnummer : 20240711-000262.000

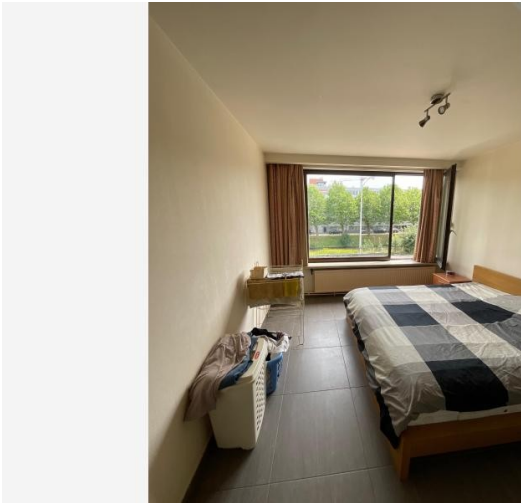
## Fiche 2: pleisterwerk wanden

Overzichtsfoto

Detailfoto

Geen asbest

| # | Type | Referentie | Resultaat |
|---|---|---|---|
| 2.1 | Mengmonster | mm01 | Geen asbest |

| Bindmiddel van materiaal | Gips - kalk |
| Hoeveelheid (oppervlakte - dikte - aantal) | • 115,00 m <sup>2</sup> - 1,00 cm - 1 stuk |
