# Asbestinventarisatetest

Potvlietlaan 10/101, 2600 Antwerpen

Attestnummer : **20240423-000447.000**

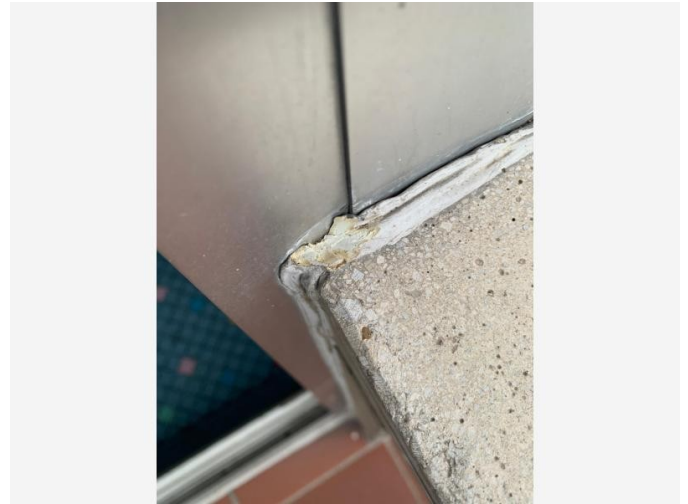
Overzichtsfoto

Detailfoto

| Eindbeoordeling materiaalrisico | Laag materiaalrisico en/of verlaagde kans op vezelvrijgave |

| Asbestsoort (vezeltype) | Alleen chrysotiel |
| Toestand van het materiaal | Licht beschadigd, licht verweerd. Intact materiaal type Pical – asbestboard of categorie III 'gebondenheid' |

| # | Type | Referentie | Resultaat |
|---|---|---|---|
| 2.1 | Puntmonster | MM2_kit_raam | Chrysotiel |

| Beschrijving | Kit ramen |
| Asbestmateriaal | In-situ afwerkingslagen - Pasta, stopverf, voegsel, stopsel, vulsel, mastiek, kitten, ... |

Het asbestmateriaal valt onder de mijlpaal van 2040.

- Zorg voor een veilig beheer. Vermijd het beschadigen van het asbestmateriaal. Controleer de toestand jaarlijks op wijzigingen.

- Eenvoudige handelingen: mag via doe-het-zelf of door werknemer(s) met opleidingsattest eenvoudige handelingen  
Mag via doe-het-zelf of door werknemer(s) met opleidingsattest eenvoudige handelingen verwijderd worden.
