# Asbestinventarisatetest

Kreupelstraat 2/001, 1703 Dilbeek

Attestnummer : 20241016-000260.000

Uitgegeven op : 16.10.2024

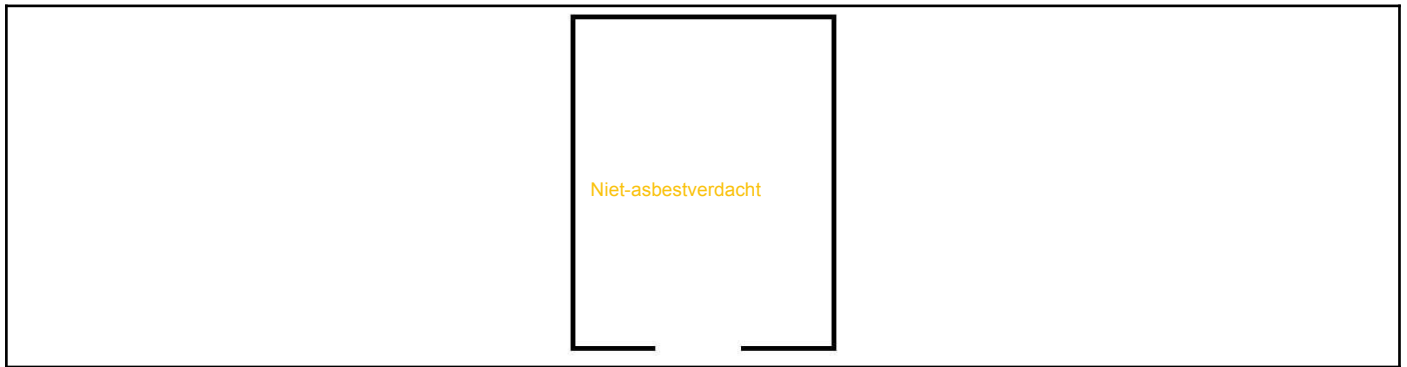
## Plan 1.4: Berging

Beschrijving	Type	Actie
1. Berging	Advies	-

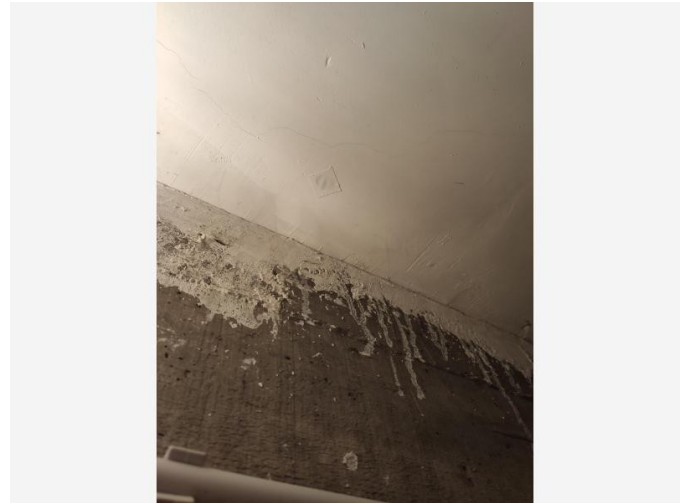
Overzichtsfoto

Geen asbest

#	Type	Referentie	Resultaat
3.1	Puntmonster	003	Geen asbest

<b>Beschrijving</b>	Pleisterwerk plafond kelder
<b>Omgeving</b>	Binnen
<b>Primaire drager</b>	Plafond
<b>Bindmiddel van materiaal</b>	Gips - kalk
<b>Gebondenheid op basis van bindmiddel</b>	Niet-hechtgebonden
<b>Hoeveelheid (oppervlakte - dikte - aantal)</b>	• 4,00 m <sup>2</sup> - 0,49 cm - 1 stuk
<b>Totaal volume</b>	0,02 m <sup>3</sup>
<b>Identificatiemethode</b>	Vaststelling met monstername
<b>Destructieve handeling voor identificatie</b>	Nee
<b>Opmerking</b>	Daar het plafond van de kelderruimte (met verwarmingsketel) slechts een omvang van circa 4 vierkante meter heeft, werd louter een puntstaal genomen. De hoeveelheid is geschat.

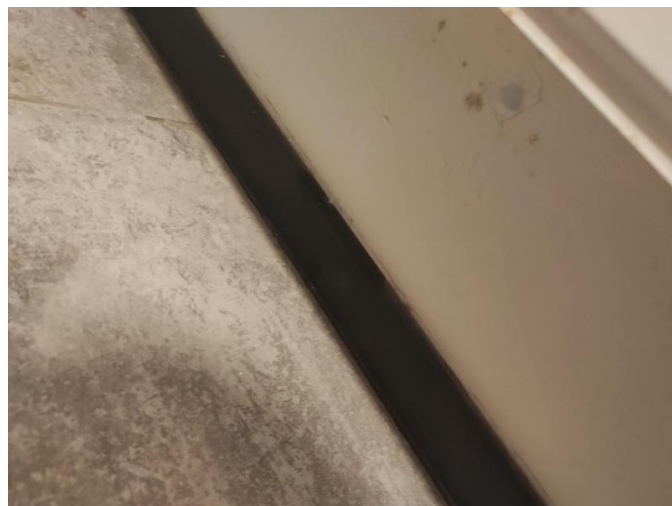
Overzichtsfoto

Geen asbest

#	Type	Referentie	Resultaat
4.1	Mengmonster	001	Geen asbest

Beschrijving	Pleisterwerk muren appartement
Omgeving	Binnen
Primaire drager	Binnenwand
Bindmiddel van materiaal	Gips - kalk
Gebondenheid op basis van bindmiddel	Niet-hechtgebonden
Hoeveelheid (oppervlakte - dikte - aantal)	• 75,00 m <sup>2</sup> - 3,00 cm - 1 stuk
Totaal volume	2,25 m <sup>3</sup>
Identificatiemethode	Vaststelling met monsternamen
Destructieve handeling voor identificatie	Nee
Opmerking	Door afwezigheid van een stookruimte en trappenhal werden alleen puntmonsters van een natte ruimte (badkamer) en individuele ruimte (woonkamer) opgenomen in het mengmonster. De hoeveelheid is geschat.
