Controlebezoek – Periodiek [Hfst 6.5]

Verslagnummer: 18/29082024/38122/1/1

Adres controle:  
Straat + nummer:  
Hellingstraat 49, 1800, Vilvoorde (België)  
De fundering dateert van: Voor 1 oktober 1981  
Type: Controlebezoek – Periodiek [Hfst 6.5]  
Bijkomende categorie:

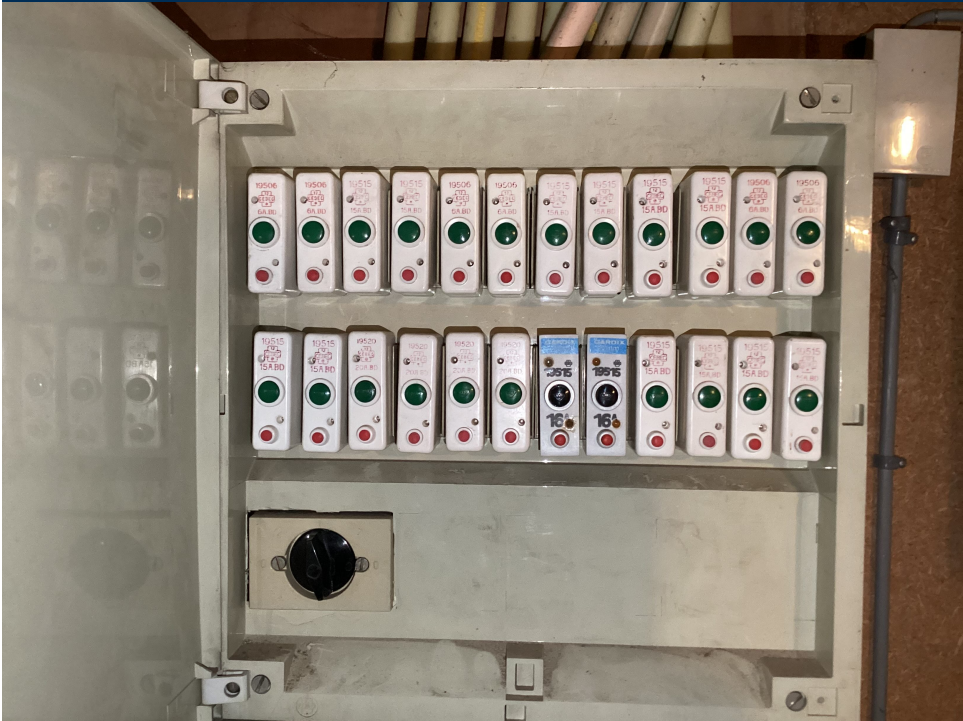
Elektrisch bord

- Het verdeelbord is onvoldoende gemarkeerd. Individuele markering, voedingsspanning en/of gevarendriehoek ontbreken. - oAfd 3.1.3.3; Afd 9.4.1
- het eendraadsschema en situatieplan zijn niet aanwezig. - oAfd 3.1.2.1

- De beschermingsgraad van de ruimte moet ten minste IPXX-D zijn voor ruimtes publiek toegankelijk en IPXX-B voor gewone ruimtes. - oAfd 4.2.2.3
- Er ontbreken afdekplaatjes in het elektrisch bord. - Afd 5.2.6; oAfd 4.2.2.3

- Hoofddifferentieelstroombeschermingsinrichting is niet aanwezig. - oAfd 4.2.4.3
- De installatie is niet aangevuld met een differentieelstroombeschermingsinrichting met hoge of zeer hoge gevoeligheid - oAfd 4.2.4.3

- De houders van de penautomaten zijn niet uitgerust met een kaliberstuk. - oAfd 5.3.5.5.a
- Aansluitingen en samenvoegingen, verbindingen of aftakkingen van kabels werden niet uitgevoerd in overeenstemming met de regels van de kunst. - oAfd 5.1.1.2; Afd 1.4.1 - 1.4.2; Afd 5.2.6

- De aftakdozen zijn niet gesloten. Beveiliging tegen rechtstreekse aanraking niet verzekerd. - oAfd 4.2.2.3
