# Asbestinventarisatetest

Broekstraat 6, 9500 Geraardsbergen

Attestnummer : **20230508-000184.000**

**Asbestveilig**

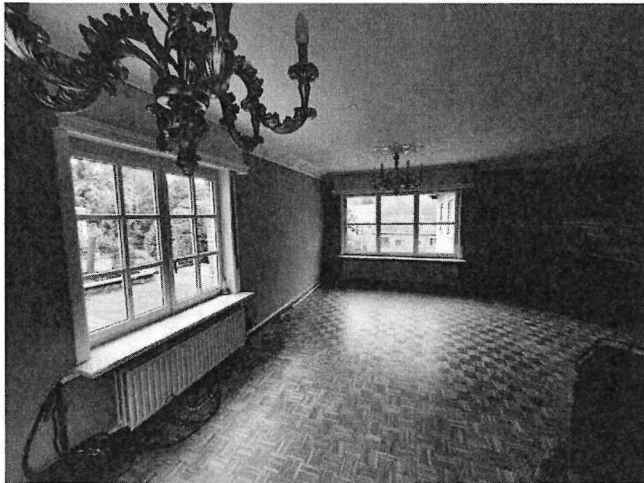
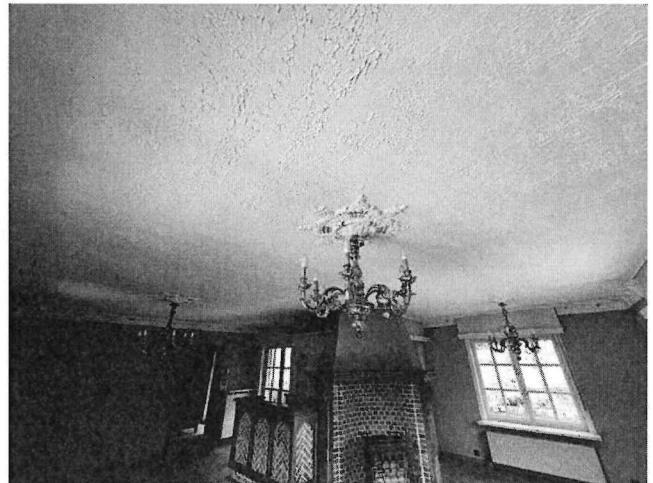
## Fiche 2: Pleisterwerk plafond woning

Overzichtsfoto

Detailfoto

Geen asbest

| Beschrijving | Pleisterwerk plafond woning |
| Bindmiddel van materiaal | Gips - kalk |

| Hoeveelheid (oppervlakte - dikte - aantal) | • 200,00 m <sup>2</sup> - 1,00 cm - 1 stuk |

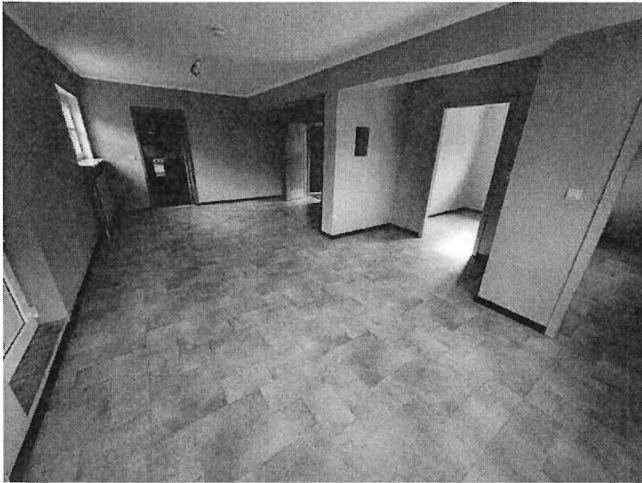
## Fiche 3: Vloerzeil praktijkgedeelte (niveau kelder)

Overzichtsfoto

Detailfoto

Geen asbest

| Beschrijving | Vloerzeil praktijkgedeelte (niveau kelder) |
| Bindmiddel van materiaal | Kunststof of -hars |

| Hoeveelheid (oppervlakte - aantal) | • 60,00 m <sup>2</sup> - 1 stuk |
