Asbestinventarisatetest

Terlicht 211, 9450 Haaltert

Attestnummer : 20250312-000315.000

Asbestveilig (maar mogelijk niet asbestvrij)

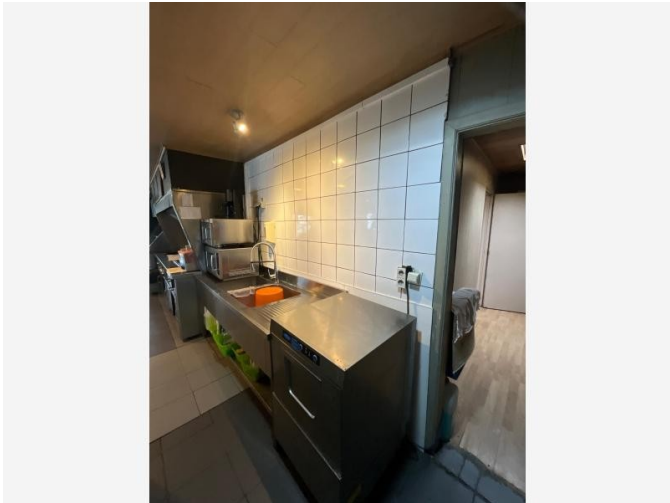
Vrije foto

Deze typische wandtegels werden in het verleden vaak met een asbesthoudende lijm geplaatst.
Bij werken nakijken & eventueel bijkomende monstername uitvoeren.

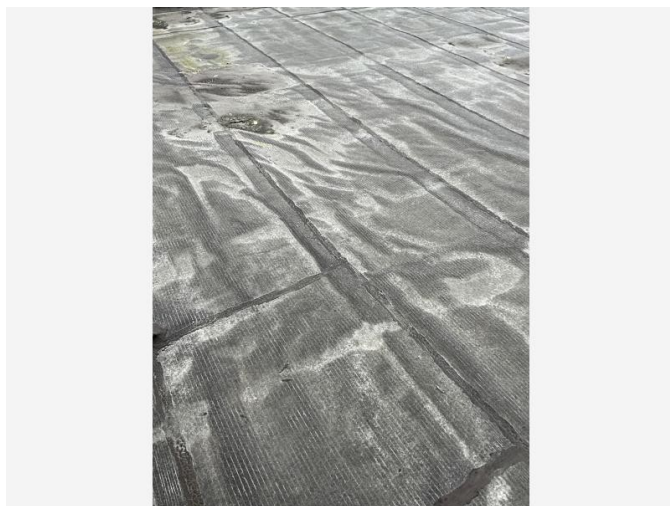
Fiche 3: Roofing plat dak

Geen asbest

#	Type	Referentie	Resultaat
3.1	Puntmonster	MM03	Geen asbest

Beschrijving	Roofing plat dak
Omgeving	Buiten
Primaire drager	Plat dak
Bindmiddel van materiaal	Bitumen (roofing, teer, asfalt)
Gebondenheid op basis van bindmiddel	Hecht
Hoeveelheid (oppervlakte - aantal)	• 30,00 m ² - 1 stuk
Totale oppervlakte	30,00 m ²
Identificatiemethode	Vaststelling met monstername
Destructieve handeling voor identificatie	Nee
Opmerking	De hoeveelheden zijn ramingen en zijn daarom ten allen tijde indicatief.
