Keuringsverslag van een elektrische laagspanning- en zeer lage spanningsinstallatie

NIET CONFORM

Datum keuring: 04/02/2025

Controlebezoek van een huishoudelijke installatie volgens (KB 08/09/2019) - AREI Boek 1- 6.5. en 4.2.4.3.

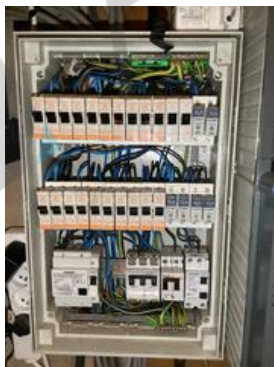
Afbeelding schakel- en verdeelbord:

Visueel nazicht (algemeen)	NOK	Directe aanraking	NOK	Indirecte aanraking	NOK
Aansluitingen	NOK	schema in bijlage door Aceg vzw	NA		
Equipotentiale verbindingen	OK	Doorsnede geleiders	OK		
Continuïteit	OK	Verlichting / toestellen	NVT
