Asbestinventarisatetest

Rooigemlaan 76, 9000 Gent

Attestnummer : 20240311-000008.000

Uitgegeven op : 11.03.2024

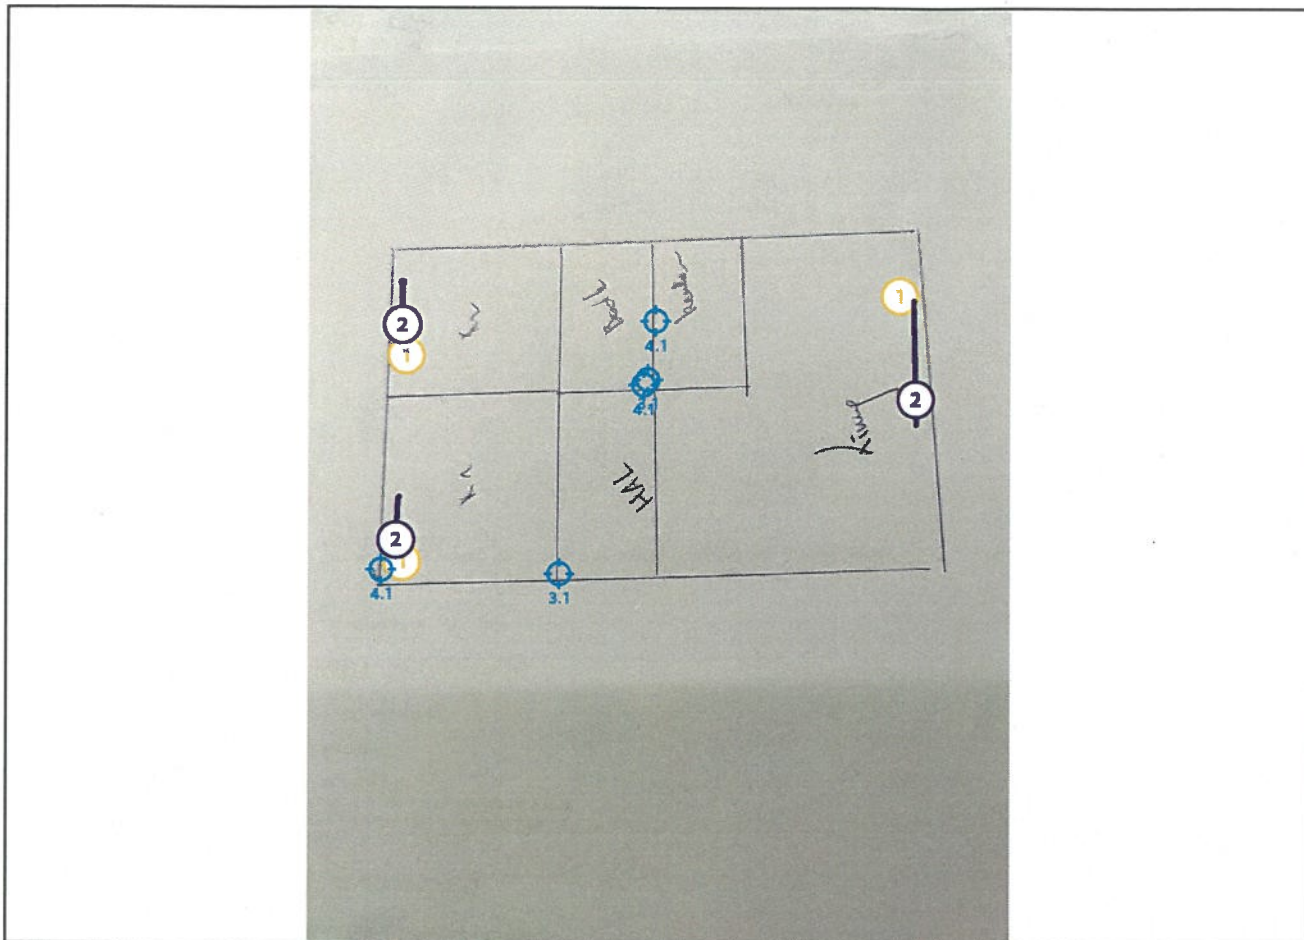
Plan 1.1: IMG20240223075908

Beschrijving	Type	Actie
1. Draaiknoppen radiatoren	Asbestmateriaal	Zorgvuldig beheren
2. Oude radiatoren kunnen asbesthoudende pakkingen bevatten	Advies	-
3. plafondstaal pleister	Geen asbest	-
3.1 Code: 2	Mengmonster	-
4. Muurstaal pleister	Geen asbest	-
4.1 Code: 1	Mengmonster	-

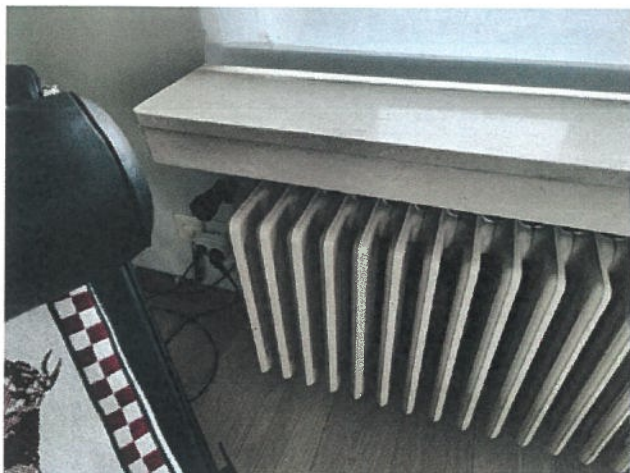
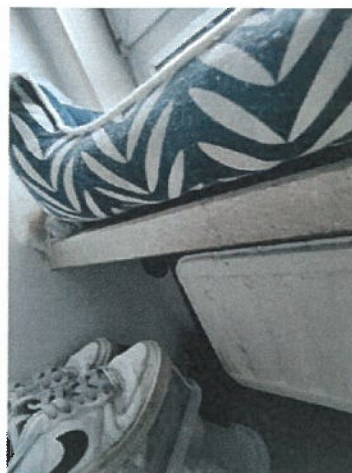
Fiche 1: Draaiknoppen radiatoren

Asbestmateriaal

Het asbestmateriaal valt onder de mijlpaal van 2040.

Eindbeoordeling materiaalrisico	Laag materiaalrisico en/of verlaagde kans op vezelvrijgave
---------------------------------	--

Gebondenheid	Categorie 1: hechtgebonden in oorsprong
Asbestsoort (vezeltype)	Crocidoliet aanwezig
Asbestconcentratie	Laag (< 50%)
Afschermingsgraad van het gehele materiaal	Geheel of deels (ook) vrij aan de binnenlucht
Toestand van het materiaal	Onbeschadigd, niet verweerd

Beschrijving	Draaiknoppen radiatoren
Omgeving	Binnen
Primaire drager	HVAC infrastructuur en uitrusting
Asbestmateriaal	Plaat, paneel, tablet - Type Bakeliet
Bindmiddel van asbestmateriaal	Kunststof of -hars
Gebondenheid op basis van bindmiddel	Hecht
Hoeveelheid (oppervlakte - dikte - aantal)	• 0,10 m ² - 4,00 cm - 3 stuks
Totaal volume	0,012 m ³
Eenvoudig bereikbaar	Ja
Bevestigingswijze	• Geschroefd

Identificatiemethode	Vaststelling zonder monstername
Destructieve handeling voor identificatie	Nee
Opmerking	Alle zwarte knoppen

- Zorg voor een veilig beheer. Vermijd het beschadigen van het asbestmateriaal. Controleer de toestand jaarlijks op wijzigingen.

- Eenvoudige handelingen: mag via doe-het-zelf of door werknemer(s) met opleidingsattest eenvoudige handelingen
Zeer laag risico op vezelvrijgave, je kan deze gewoon afdraaien en nieuwe (plastieken) opzetten.
Draag een ffp3 masker, handschoenen en wegwerpoveral.
Vermijd het breken van de toepassingen en maak hem nat + smijt het afval in een daar toe voorziene container of zak.

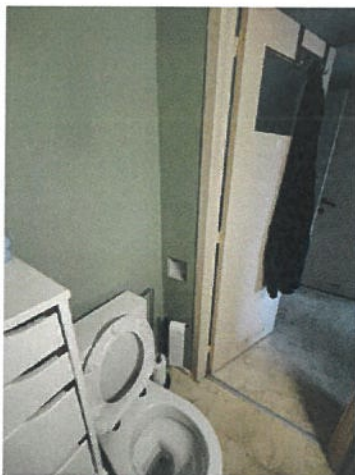
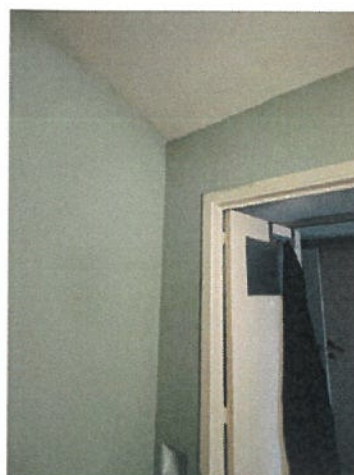
Fiche 3: plafondstaal pleister

Geen asbest

#	Type	Referentie	Resultaat
3.1	Mengmonster	2	Geen asbest

Beschrijving	plafondstaal pleister
Omgeving	Binnen
Primaire drager	Plafond
Bindmiddel van materiaal	Gips - kalk

Gebondenheid op basis van bindmiddel	Niet-hechtgebonden
Hoeveelheid (oppervlakte - dikte - aantal)	• 100,00 m ² - 3,00 cm - 1 stuk
Totaal volume	3,00 m ³
Identificatiemethode	Vaststelling met monstername
Destructieve handeling voor identificatie	Nee

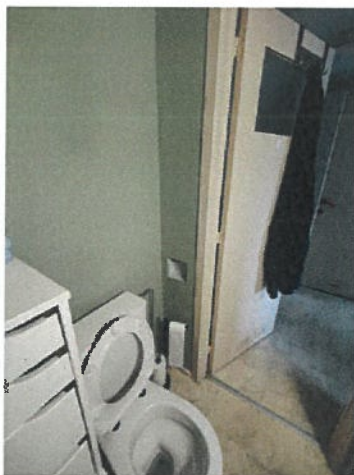
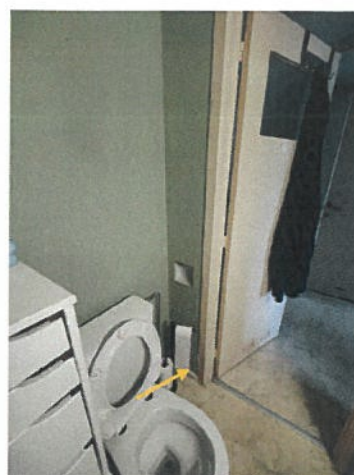
Fiche 4: Muurstaal pleister

Geen asbest

#	Type	Referentie	Resultaat
4.1	Mengmonster	1	Geen asbest

Beschrijving	Muurstaal pleister
Omgeving	Binnen
Primaire drager	Binnenwand
Bindmiddel van materiaal	Gips - kalk

Gebondenheid op basis van bindmiddel	Niet-hechtgebonden
Hoeveelheid (oppervlakte - dikte - aantal)	• 150,00 m ² - 3,00 cm - 1 stuk
Totaal volume	4,50 m ³
Identificatiemethode	Vaststelling met monstername
Destructieve handeling voor identificatie	Nee
