# Asbestinventarisatetest

Graatakker 135/7, 2300 Turnhout

Attestnummer : 20250312-000414.000

# Zone 1: Appartement

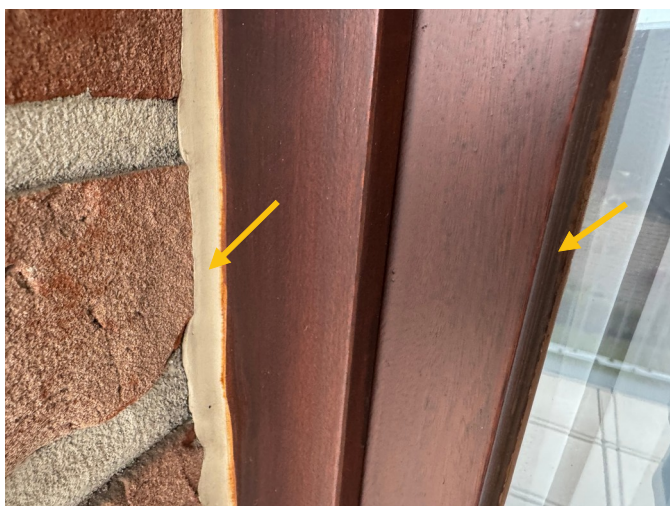
Vrije foto

Flexibele kit is niet asbestverdacht.

Identificatiemethode	Vaststelling & expertise (niet-asbestverdacht)
----------------------	--

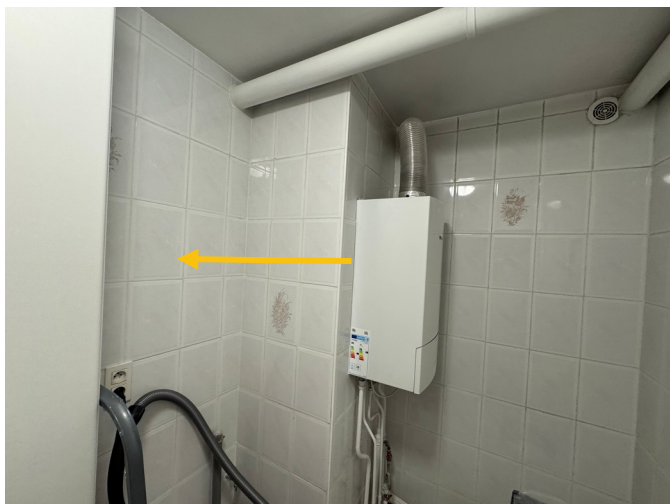
Vrije foto

De tegels zijn intact. Deskundige kan geen uitspraak doen over de gebruikte lijm. Tegellijm kan asbest kan bevatten, maar een representatieve monsternamen is niet mogelijk is zonder te tegels te beschadigen. Ik adviseer om monsters te laten nemen bij werkzaamheden. We vinden deze terug in de badkamer, keuken, berging, cv ruimte en wc.

Asbestverdacht materiaal dat niet waarneembaar is door de aanwezigheid van niet-asbestverdacht afschermend materiaal, vormt geen deel van het standaard onderzoek van de asbestdeskundige.

Identificatiemethode	Redelijk vermoeden
Primaire drager	Binnenwand
(Asbest)materiaal	In-situ afwerkingslagen - Lijm laag

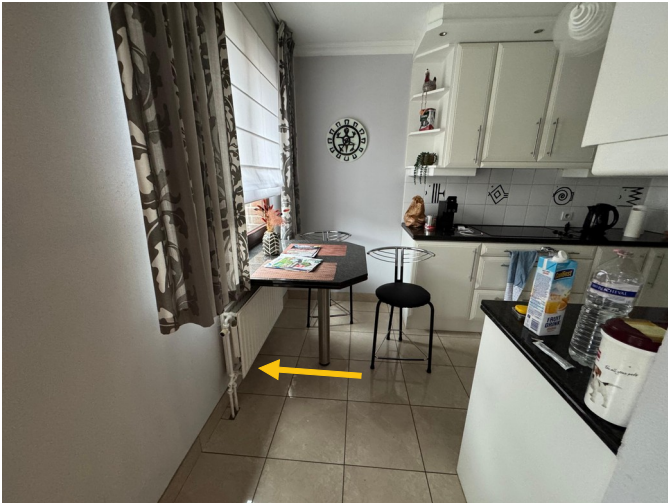
## Fiche 4: Pleister wanden

Geen asbest

#	Type	Referentie	Resultaat
4.1	Mengmonster	1	Geen asbest

Beschrijving	Pleister wanden
Omgeving	Binnen
Primaire drager	Binnenwand
Bindmiddel van materiaal	Gips - kalk
Gebondenheid op basis van bindmiddel	Niet-hechtgebonden
Hoeveelheid (oppervlakte - dikte - aantal)	• 125,00 m <sup>2</sup> - 1,00 cm - 1 stuk
Totaal volume	1,25 m <sup>3</sup>
Identificatiemethode	Vaststelling met monstername
Destructieve handeling voor identificatie	Nee
Opmerking	<p>De oppervlakte is een berekeneerde schatting. Hieraan worden geen rechten verleend.</p> <p>Volgende ruimtes werden bemonsterd:</p> <ul style="list-style-type: none"><li>- individuele ruimte: slpk 1, inkom</li><li>- natte ruimte: keuken</li><li>- stookplaats: wanden zijn betegeld</li><li>- trappenhal: niet van toepassing</li></ul>

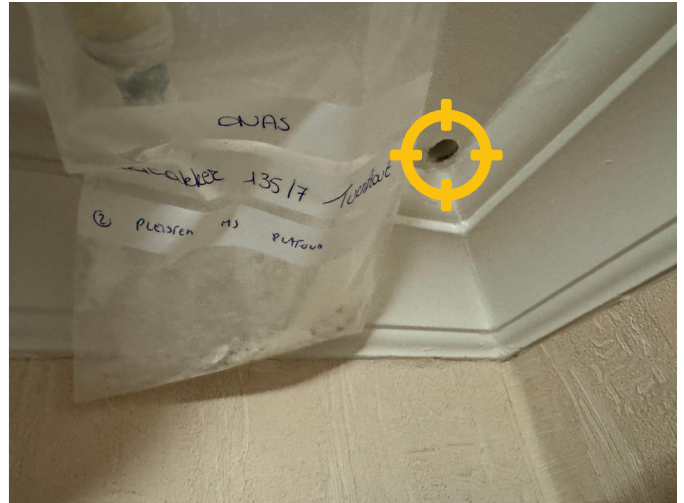
## Fiche 5: Pleister plafonds

Geen asbest

#	Type	Referentie	Resultaat
5.1	Mengmonster	2	Geen asbest

Beschrijving	Pleister plafonds
Omgeving	Binnen
Primaire drager	Plafond
Bindmiddel van materiaal	Gips - kalk
Gebondenheid op basis van bindmiddel	Niet-hechtgebonden
Hoeveelheid (oppervlakte - dikte - aantal)	• 105,00 m <sup>2</sup> - 1,00 cm - 1 stuk
Totaal volume	1,05 m <sup>3</sup>
Identificatiemethode	Vaststelling met monstername
Destructieve handeling voor identificatie	Nee
Opmerking	<p>De oppervlakte is een bereedeneerde schatting. Hieraan worden geen rechten verleend.</p> <p>Volgende ruimtes werden bemonsterd:</p> <ul style="list-style-type: none"><li>- individuele ruimte: slpk 2, inkom</li><li>- natte ruimte: keuken</li><li>- stookplaats</li><li>- trappenhal: niet van toepassing</li></ul>
