Asbestinventarisatetest

Goedendagstraat 1/201, 2140 Antwerpen

Attestnummer : 20230808-000374.000

Uitgegeven op : 08.08.2023

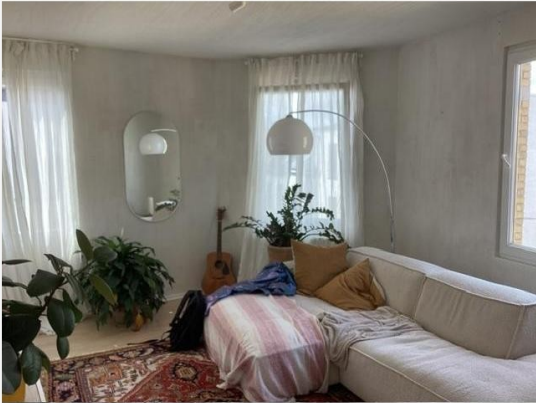
Overzichtsfoto

Fiche 2: Pleister muren

Geen asbest

Beschrijving	Pleister muren
Omgeving	Binnen
Primaire drager	Binnenwand
Bindmiddel van materiaal	Gips - kalk

Gebondenheid op basis van bindmiddel	Niet-hechtgebonden
Hoeveelheid (oppervlakte - dikte - aantal)	• 75,00 m ² - 1,00 cm - 1 stuk
Totaal volume	0,75 m ³
Identificatiemethode	Vaststelling met monstername
Destructieve handeling voor identificatie	Nee

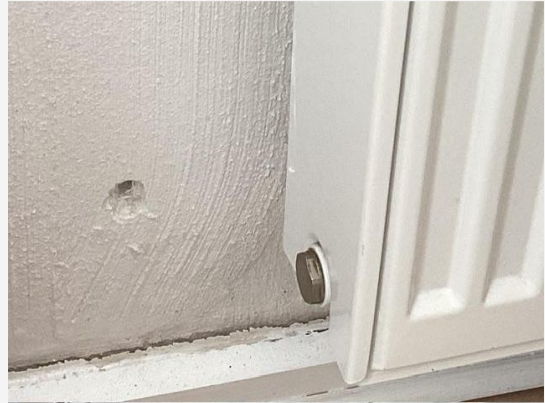
Detailfoto

Geen asbest

#	Type	Referentie	Resultaat
2.1	Mengmonster	26360/01	Geen asbest
