Asbestinventarisatetest

Keizersplein 38/10, 9300 Aalst

Attestnummer : 20250128-000392.000

Zone 1: Hoofdgebouw

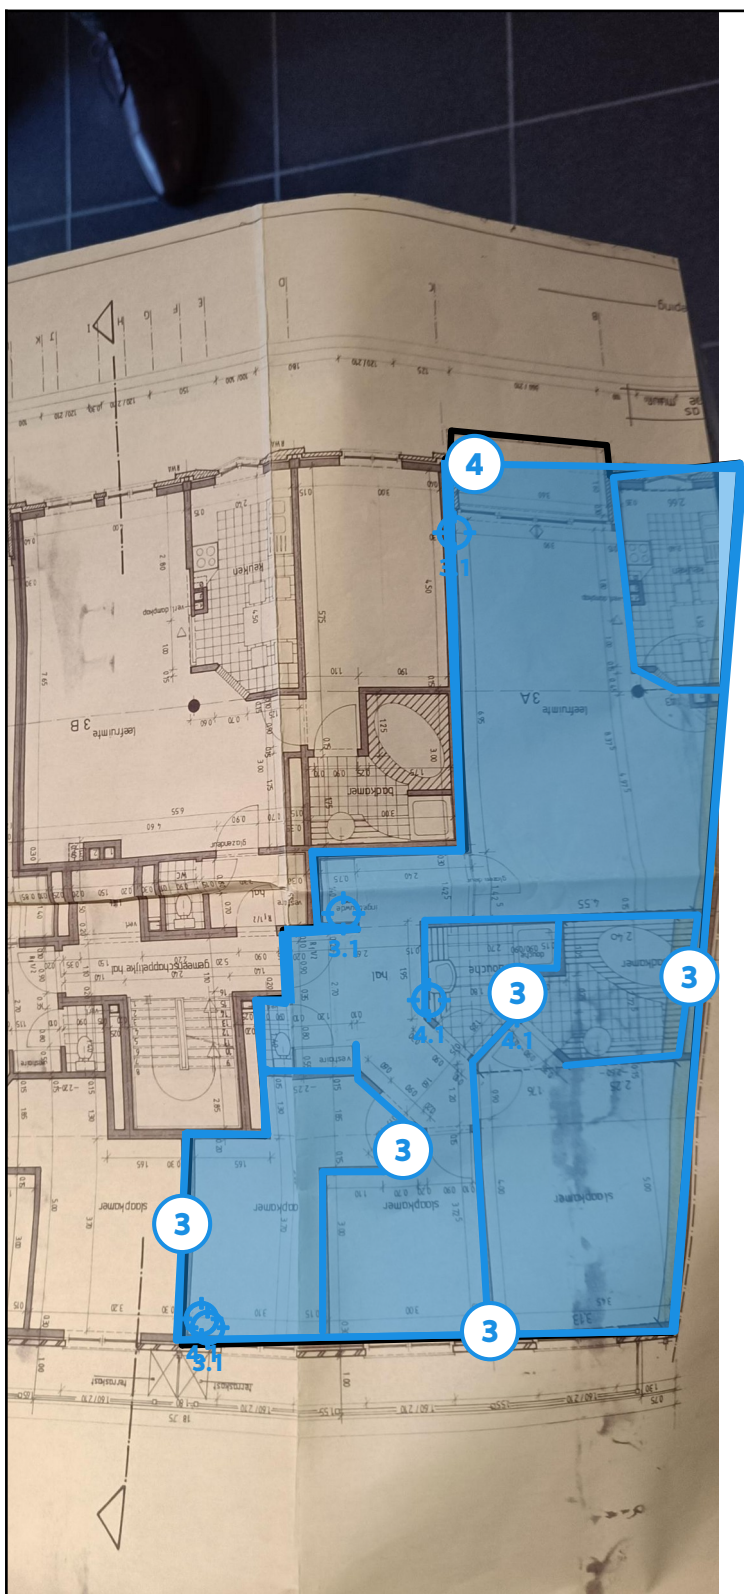
Plan 1.1: plan 38.10

3. Pleisterwerk muren (hoeveelheden)	Geen asbest	-
3.1 Code: M01	Mengmonster	-
4. Pleisterwerk plafonds	Geen asbest	-
4.1 Code: M02	Mengmonster	-

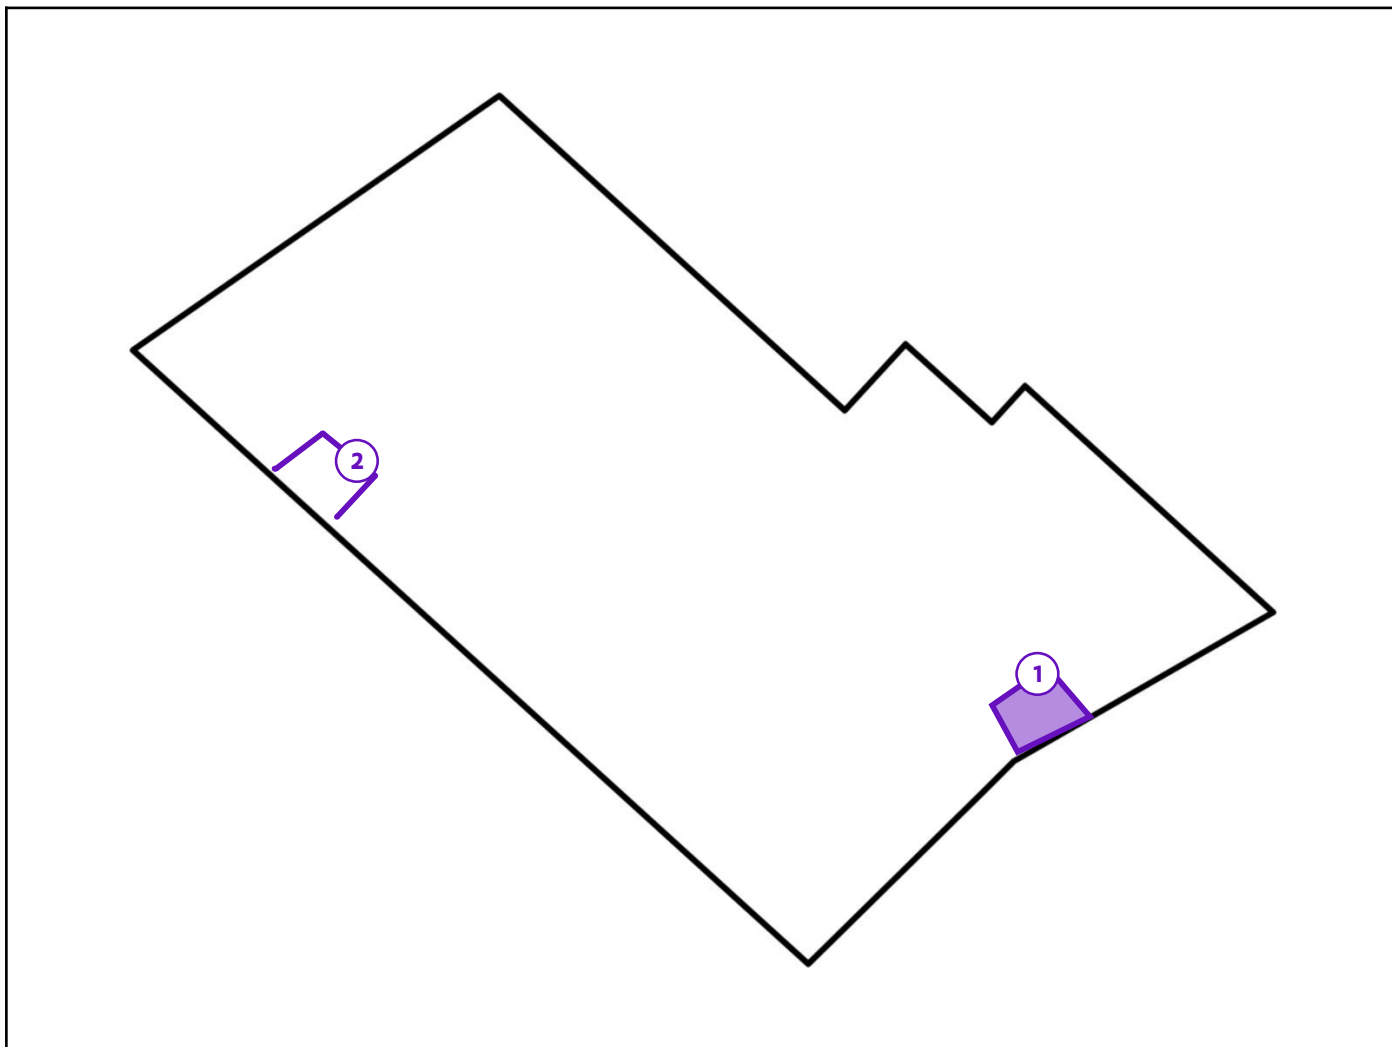
Plan 1.2: kelder

Beschrijving	Type	Actie
1. garage in kelder	Advies	-
2. kelder	Advies	-

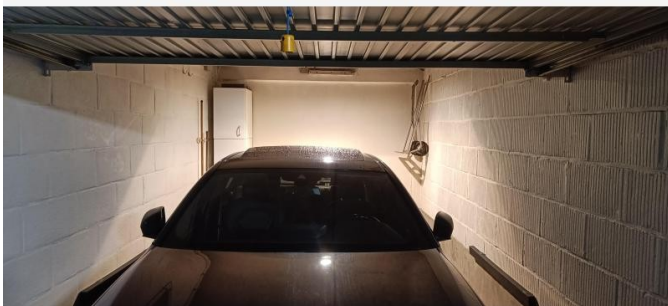
Vrije foto

geen verdachte materialen in de garage gevonden

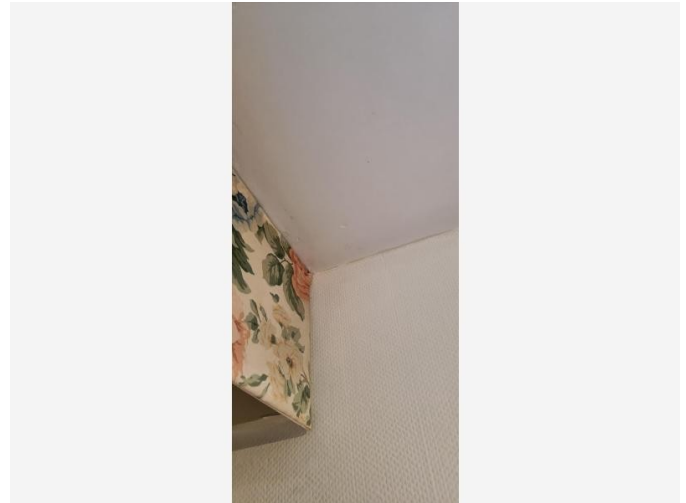
Fiche 4: Pleisterwerk plafonds

Geen asbest

#	Type	Referentie	Resultaat
4.1	Mengmonster	M02	Geen asbest

Beschrijving	Pleisterwerk plafonds
Omgeving	Binnen
Primaire drager	Plafond
Bindmiddel van materiaal	Gips - kalk
Gebondenheid op basis van bindmiddel	Niet-hechtgebonden
Hoeveelheid (oppervlakte - dikte - aantal)	• 100,00 m ² - 1,00 cm - 1 stuk
Totaal volume	1,00 m ³
Identificatiemethode	Vaststelling met monstername
Destructieve handeling voor identificatie	Nee
Opmerking	Deze oppervlakte, volumes en gewichten zijn niet gemeten, maar geschat op basis van een benadering van het aanwezig pleisterwerk in alle plafonds (de opgegeven hoeveelheden mogen niet gebruikt worden als maatstaf van heffing).
