Asbestinventarisatetest

Veldeke 5/003, 1930 Zaventem

Attestnummer : **20241031-000358.000**

Uitgegeven op : **31.10.2024**

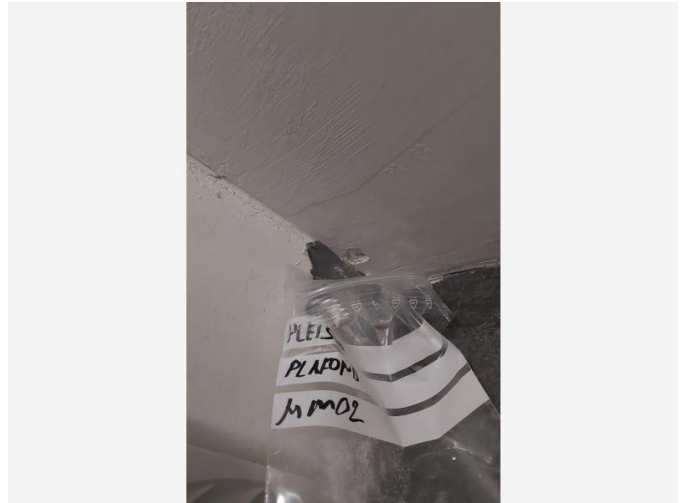
Fiche 1: Pleister plafond

Geen asbest

#	Type	Referentie	Resultaat
1.1	Mengmonster	Mm02	Geen asbest

Beschrijving	Pleister plafond
Omgeving	Binnen
Primaire drager	Plafond
Bindmiddel van materiaal	Gips - kalk
Gebondenheid op basis van bindmiddel	Niet-hechtgebonden
Hoeveelheid (oppervlakte - dikte - aantal)	• 60,00 m ² - 1,00 cm - 1 stuk
Totaal volume	0,60 m ³
Identificatiemethode	Vaststelling met monstername
Destructieve handeling voor identificatie	Nee
