# Asbestinventarisatetest

Nieuwstraat 68, 9450 Haaltert

Attestnummer : 20250210-000121.000

Uitgegeven op : 10.02.2025

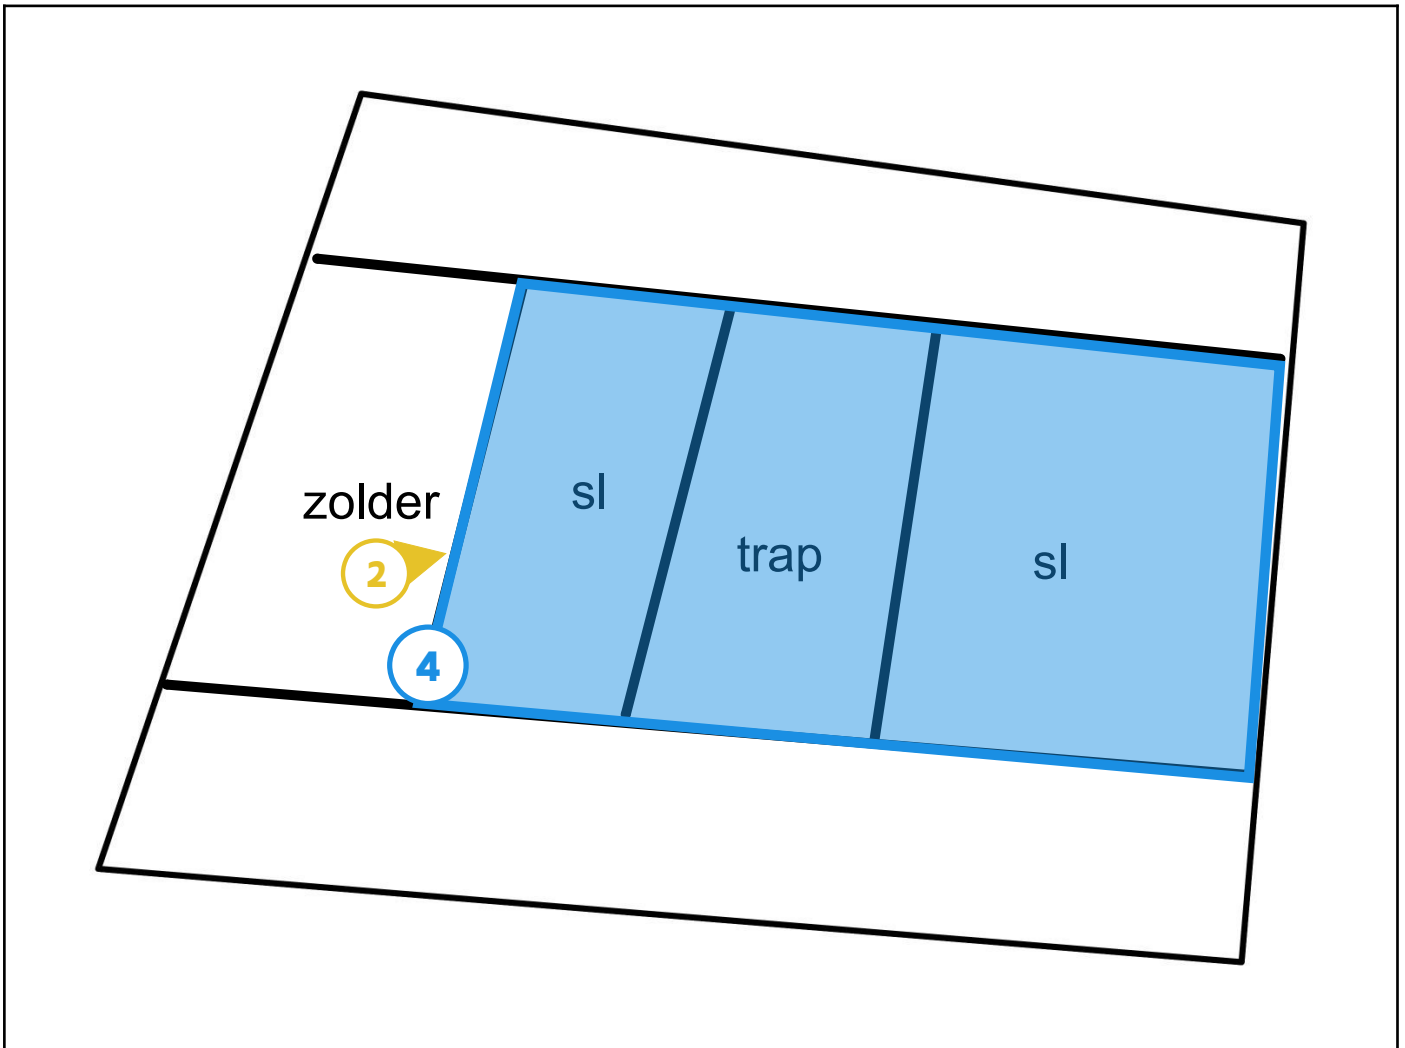
## Plan 1.3: Hoofdgebouw plan 2e

Beschrijving	Type	Actie
2. Bakeliet schakelaar en stopcontact	Asbestmateriaal	Zorgvuldig beheren
4. pleisterwerk wanden	Geen asbest	-

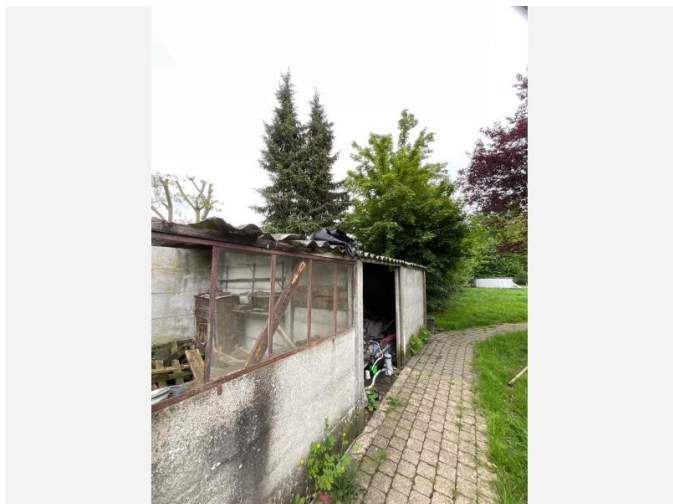
Overzichtsfoto

Detailfoto

Eindbeoordeling materiaalrisico	Hoog materiaalrisico en/of hoge kans op vezelvrijgave
---------------------------------	---

Gebondenheid	Categorie 1: hechtgebonden in oorsprong
Asbestsoort (vezeltype)	Crocidoliet aanwezig
Asbestconcentratie	Laag (< 50%)
Afschermingsgraad van het gehele materiaal	Geheel of deels vrij aan de buitenlucht
Toestand van het materiaal	Zwaar beschadigd, zwaar verweerd

Beschrijving	golfplaten dak
Omgeving	Buiten
Primaire drager	Schuin dak
Asbestmateriaal	Dak- en gevelbekleding - Golfplaat
Bindmiddel van asbestmateriaal	Cement
Gebondenheid op basis van bindmiddel	Hecht
Hoeveelheid (oppervlakte - aantal)	<ul style="list-style-type: none"><li>• 30,00 m<sup>2</sup> - 1 stuk</li></ul>
Totale oppervlakte	30,00 m <sup>2</sup>
Eenvoudig bereikbaar	Ja
Bevestigingswijze	<ul style="list-style-type: none"><li>• Geschroefd</li></ul>
Identificatiemethode	Vaststelling zonder monstername
Destructieve handeling voor identificatie	Nee

Het asbestmateriaal valt onder de mijlpaal van 2034.

**Dringend verwijderen**

- Zorg voor een veilig beheer. Vermijd het beschadigen van het asbestmateriaal. Controleer de toestand jaarlijks op wijzigingen.
- Hemelwater dat afspoelt van asbestcement daken of gevels kan asbestdeeltjes bevatten. Gebruik het enkel voor gesloten circuits (bv. spoelen toiletten). Reinig na het vervangen van het dak of de gevel de dakgoten en regenwaterput of -ton om asbesthoudend sediment of slib te verwijderen

- Eenvoudige handelingen: mag via doe-het-zelf of door werknemer(s) met opleidingsattest eenvoudige handelingen  
Asbest golfplaten zijn eenvoudig te verwijderen door ze los te schroeven of de nagels te verwijderen. Zorg dat u tijdens de werken de platen niet breekt. Geen slijpschijven of anders snel draaiend materiaal gebruiken. Tijdens de verwijdering de golfplaten goed bevochtigen om de verspreiding van vezels tegen te gaan.

De platen dienen dubbel verpakt in een daarvoor voorziende zak naar een containerpark gebracht te worden.

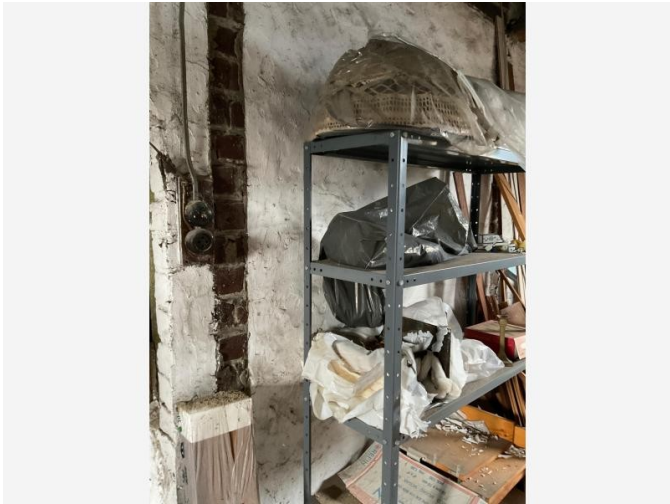
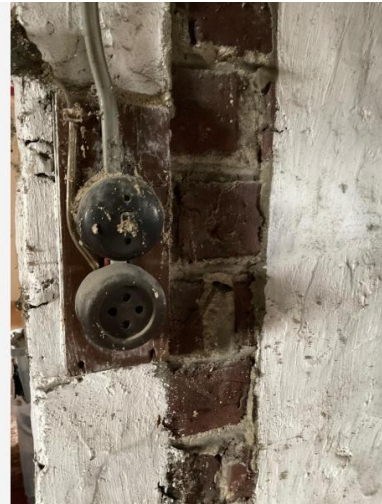
Overzichtsfoto

Detailfoto

Eindbeoordeling materiaalrisico	Laag materiaalrisico en/of verlaagde kans op vezelvrijgave
---------------------------------	--

Gebondenheid	Categorie 1: hechtgebonden in oorsprong
Asbestsoort (vezeltype)	Crocidoliet aanwezig
Asbestconcentratie	Laag (< 50%)
Afschermingsgraad van het gehele materiaal	Geheel of deels (ook) vrij aan de binnenlucht
Toestand van het materiaal	Onbeschadigd, niet verweerd

Beschrijving	Bakeliet schakelaar en stopcontact
Omgeving	Binnen
Primaire drager	Communicatie en elektrische infrastructuur en uitrusting
Asbestmateriaal	Plaat, paneel, tablet - Type Bakeliet
Bindmiddel van asbestmateriaal	Kunststof of -hars
Gebondenheid op basis van bindmiddel	Hecht
Hoeveelheid (oppervlakte - dikte - aantal)	• 0,59 m <sup>2</sup> - 0,30 cm - 1 stuk
Totaal volume	0,002 m <sup>3</sup>
Eenvoudig bereikbaar	Ja
Bevestigingswijze	• Onbekend
Identificatiemethode	Vaststelling zonder monstername
Destructieve handeling voor identificatie	Nee

Het asbestmateriaal valt onder de mijlpaal van 2040.

Zorgvuldig beheren

- Zorg voor een veilig beheer. Vermijd het beschadigen van het asbestmateriaal. Controleer de toestand jaarlijks op wijzigingen.

- Eenvoudige handelingen: mag via doe-het-zelf of door werknemer(s) met opleidingsattest eenvoudige handelingen  
Bakeliet schakelaars en stopcontacten zijn eenvoudig los te schroeven en zo te verwijderen. Voorkom dat de toepassing gebroken wordt tijdens de verwijdering ervan. De toepassing in een daarvoor voorziene zak naar het containerpark brengen.
