CONFORMITEITSATTEST CONTROLE RESERVOIRS VOOR STOOKOLIE VOOR VERWARMING

Uitvoeringsadres: Brusselsesteenweg 100, 9400 - Okegem (BE)

Ingedeeld: **Niet ingedeeld** | Wand: **Enkel** | Plaats: **Ondergronds** | Vorm: **Cilinder** |
Materiaal: **Staal** Inhoud: **<5000 L** | Jaar plaatsing: **<1995**

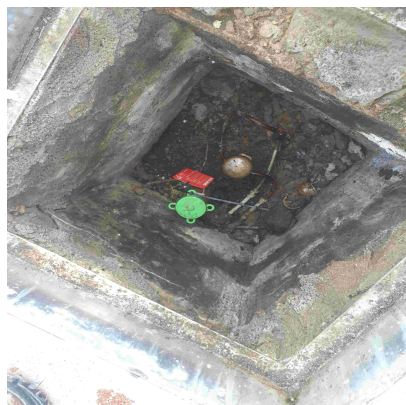
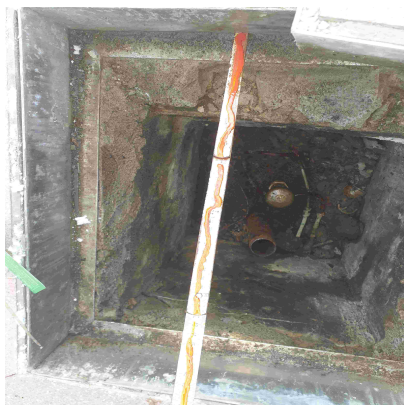
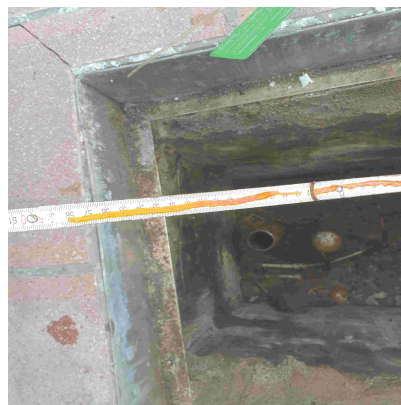
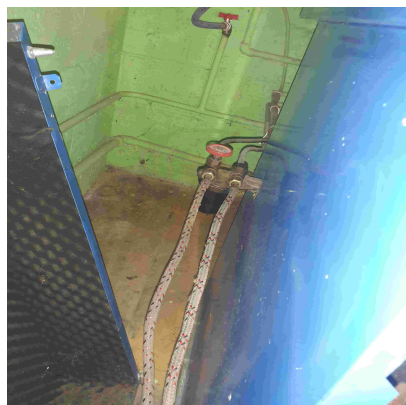
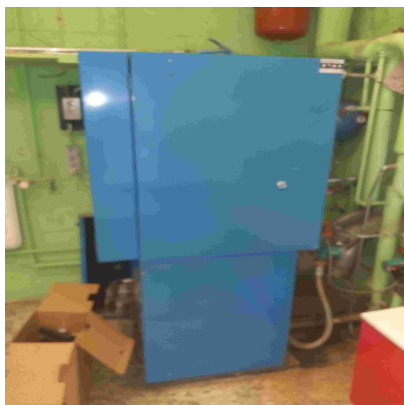
TOEGEVOEGDE FOTO'S

Aanwezig: **Ja** | Algemene staat put: **OK** | Dichtheid put: **NOK**
Vervuiling in put: **OK** | Deksel put: **OK**

Watermeting: **50 CM** | Gemeten olie: **10 CM**
Onderdruk TESTO: **60 mBAR** | Behaalde druk: **NOK** | Ultrasoon SDT: **NOK**

50 cm water in tank
Ultrasoon nok

De tank mag niet meer gevuld worden.
