Asbestinventarisatetest

Geukenshage 39, 1790 Affligem

Attestnummer : 20230928-000514.000

Uitgegeven op : 28.09.2023

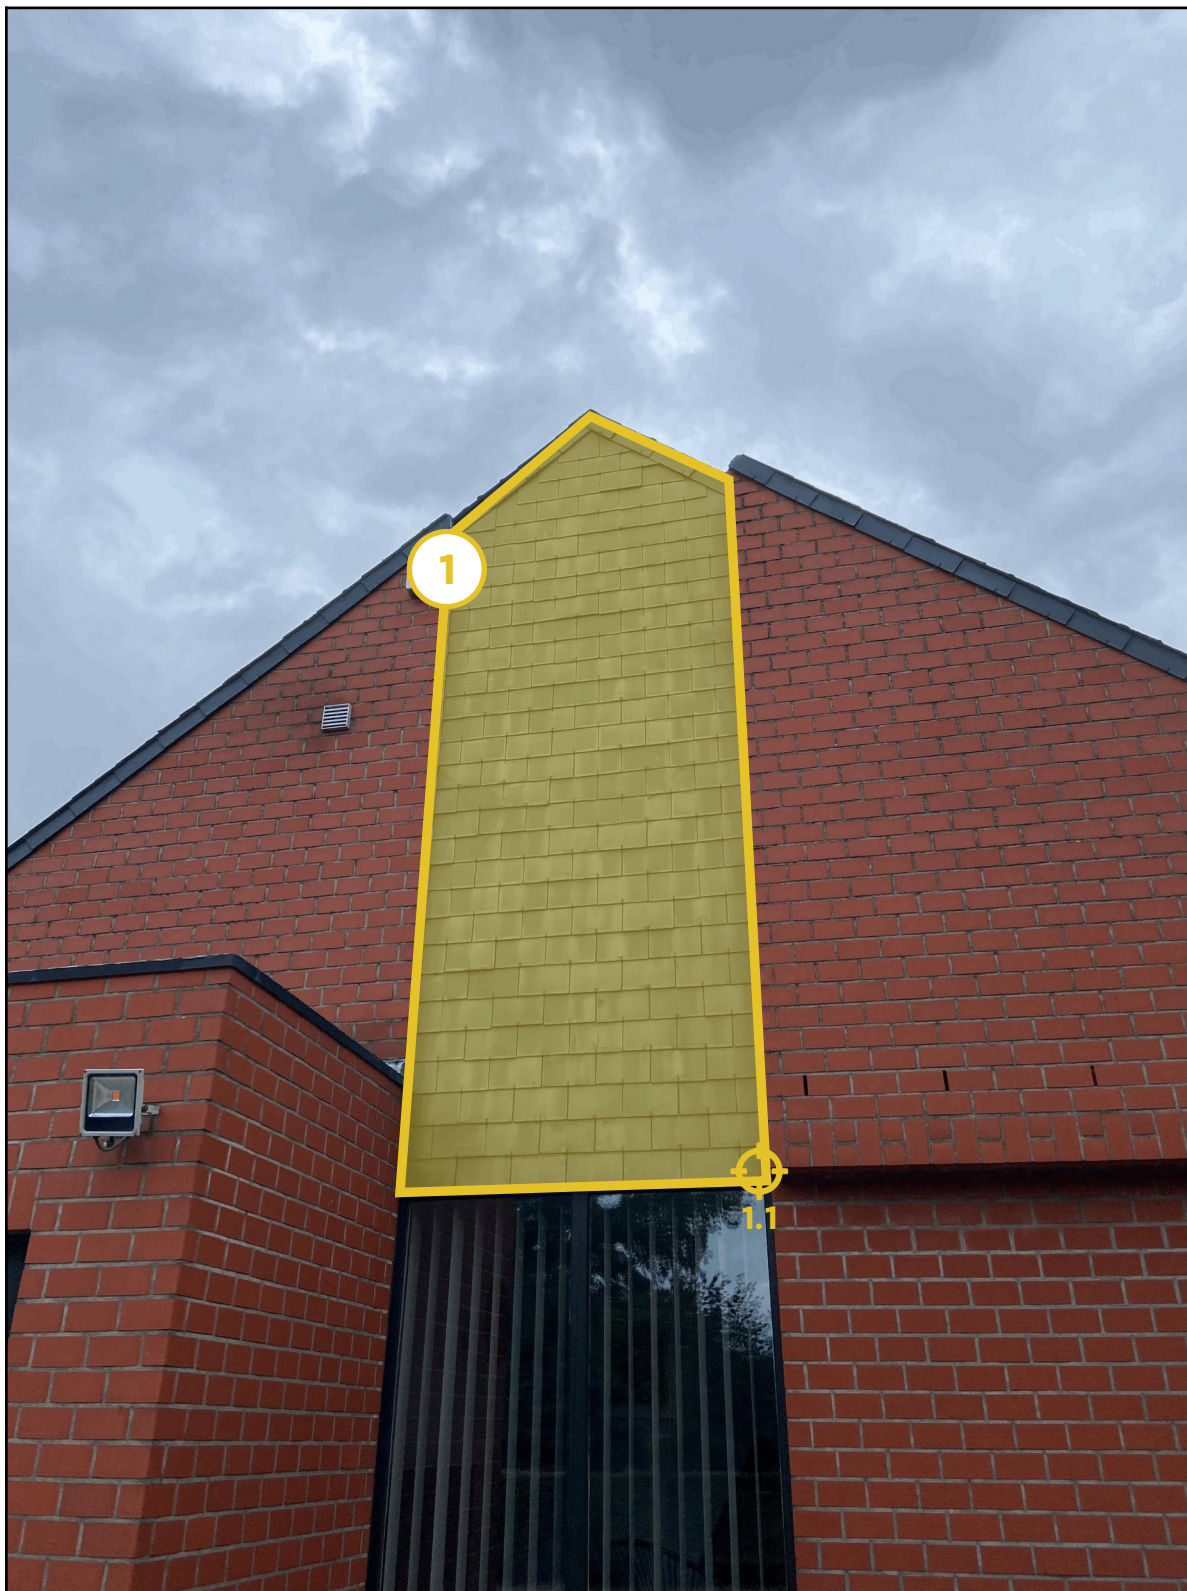
Plan 1.3: Voorgevel

1. Leien dak - gevel	Asbestmateriaal	Zorgvuldig beheren
1.1 Code: GEUK-LEI	Puntmonster	-

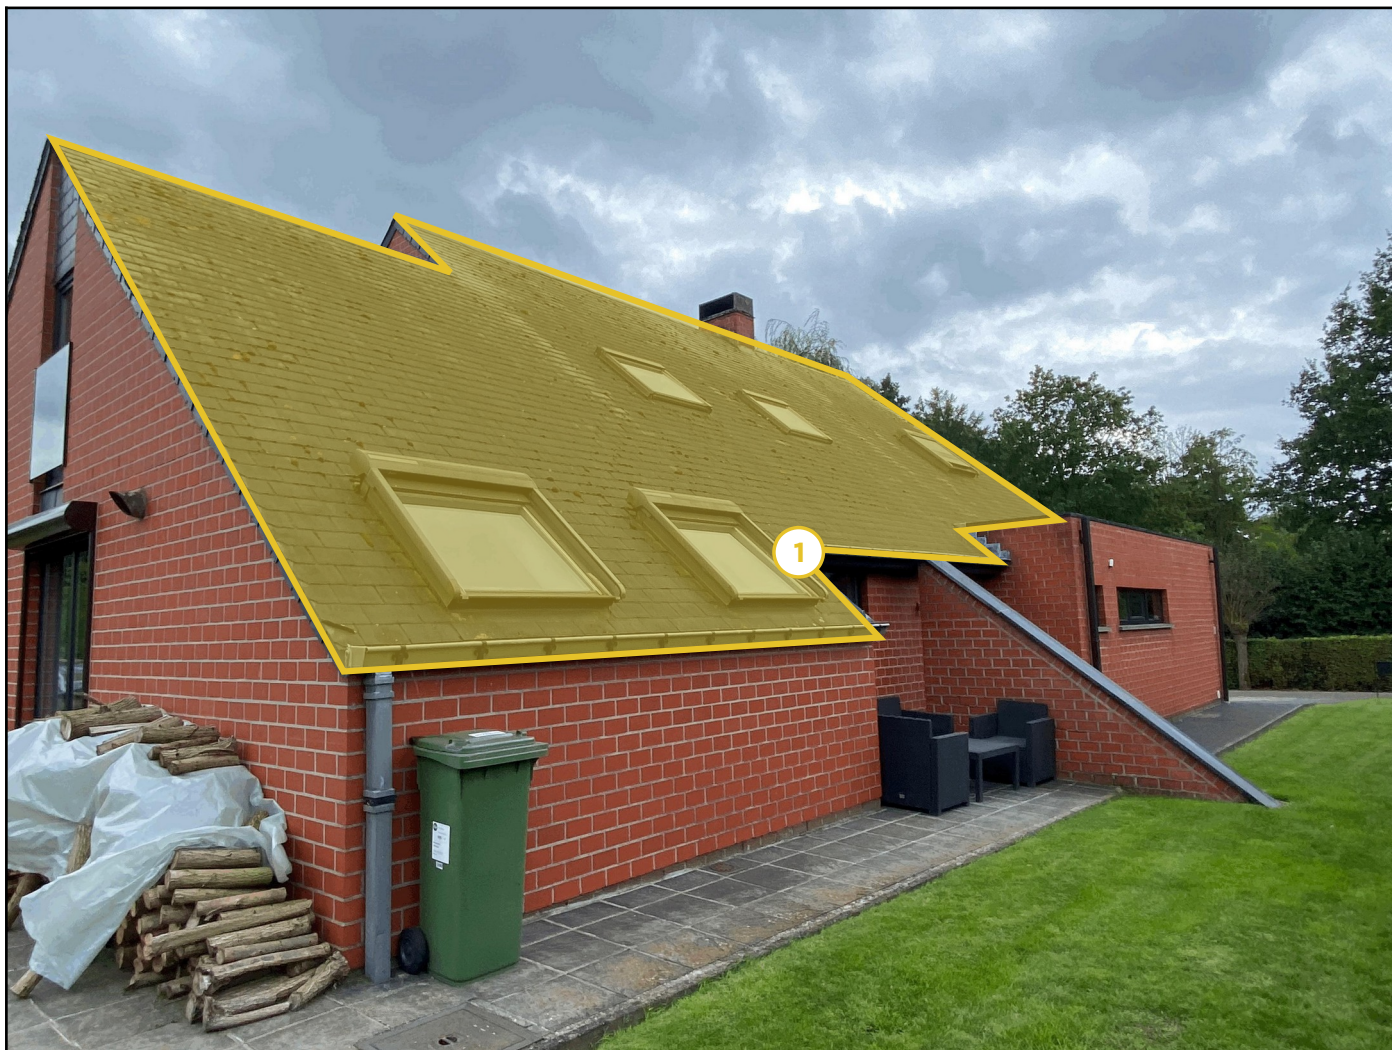
Plan 1.4: Zijgevel 1

Beschrijving	Type	Actie
1. Leien dak - gevel	Asbestmateriaal	Zorgvuldig beheren

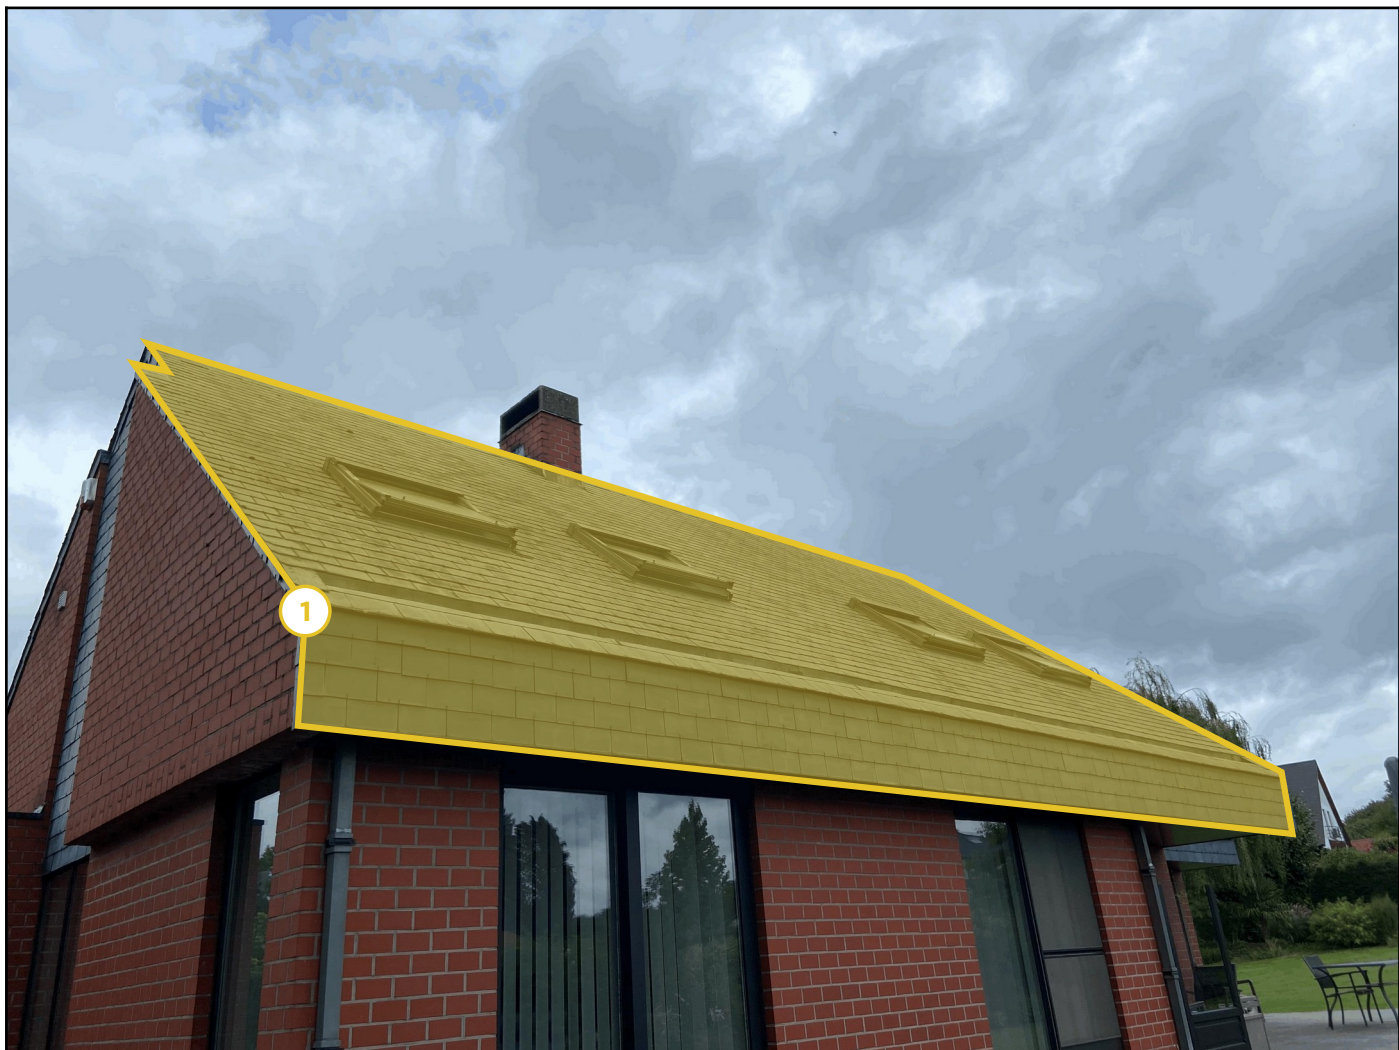
Plan 1.5: Zijgevel 2

Beschrijving	Type	Actie
1. Leien dak - gevel	Asbestmateriaal	Zorgvuldig beheren

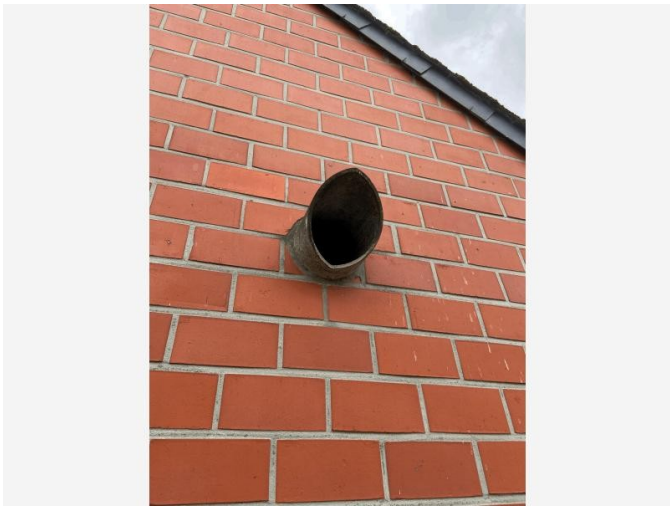
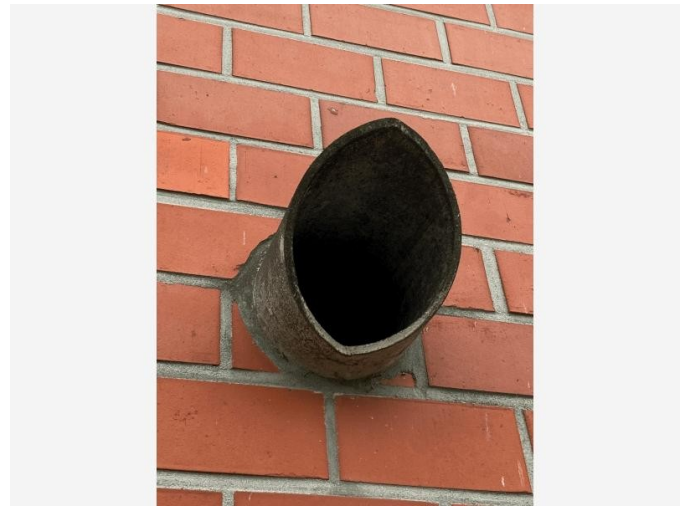
Overzichtsfoto

Detailfoto

Eindbeoordeling materiaalrisico	Laag materiaalrisico en/of verlaagde kans op vezelvrijgave
---------------------------------	--

Gebondenheid	Categorie 1: hechtgebonden in oorsprong
Asbestsoort (vezeltype)	Crocidoliet aanwezig
Asbestconcentratie	Laag (< 50%)
Afschermingsgraad van het gehele materiaal	Geheel of deels vrij aan de buitenlucht
Toestand van het materiaal	Onbeschadigd, niet verweerd

Beschrijving	Asbestkoker
Omgeving	Binnen
Primaire drager	HVAC infrastructuur en uitrusting
Asbestmateriaal	Rookgaskanaal
Bindmiddel van asbestmateriaal	Cement
Gebondenheid op basis van bindmiddel	Hecht
Hoeveelheid (lengte - omtrek - dikte - aantal)	<ul style="list-style-type: none">• 0,50 m - 30,00 cm - 0,50 cm - 1 stuk
Totaal volume	< 0,001 m ³
Eenvoudig bereikbaar	Ja
Bevestigingswijze	<ul style="list-style-type: none">• Geklemd
Identificatiemethode	Vaststelling zonder monsternamen

Het asbestmateriaal valt onder de mijlpaal van 2040.

- Zorg voor een veilig beheer. Vermijd het beschadigen van het asbestmateriaal. Controleer de toestand jaarlijks op wijzigingen.

- Eenvoudige handelingen: mag via doe-het-zelf of door werknemer(s) met opleidingsattest eenvoudige handelingen
Hechtgebonden toepassing

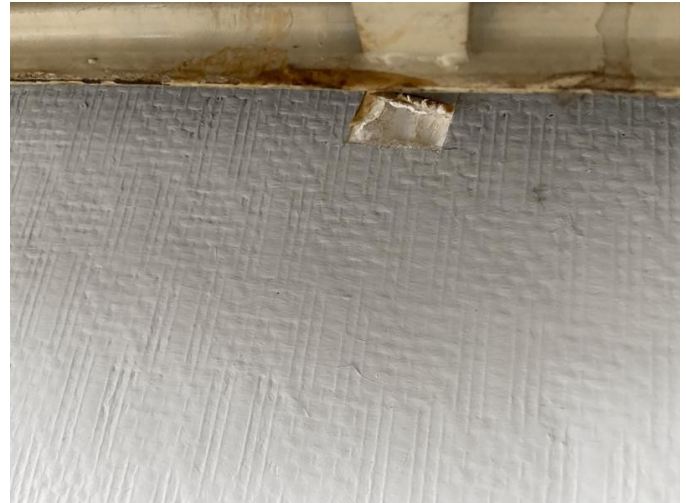
Fiche 4: Pleisterwerken - muur

Overzichtsfoto

Detailfoto

Geen asbest

#	Type	Referentie	Resultaat
4.1	Mengmonster	GEUK-PL-MUUR	Geen asbest

Beschrijving	Pleisterwerken - muur
Omgeving	Binnen
Primaire drager	Binnenwand
