Keuringsverslag van een elektrische laagspanning- en zeer lage spanningsinstallatie

Datum keuring: 27/11/2024

Straatnaam Nieuwstraat
Huisnummer 6
Busnummer
Postcode 9230
Gemeente Wetteren
Land België

Controlebezoek van een huishoudelijke installatie volgens (KB 08/09/2019) - AREI Boek 1- 6.5. en 4.2.4.3.

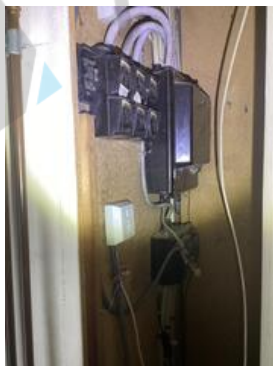
Afbeelding schakel- en verdeelbord:

15.07 Verdeelbord dient vervangen te worden, de beschermingsgraad tegen rechstreekse aanraking is onvoldoende. (Boek 1 Onderafdeling 4.2.2.3.)

17.02 De smeltzekeringhouders of houders van kleine vermogensschakelaars met pennen met een sectie kleiner dan 10mm² dienen voorzien te worden van kalibreerelementen. (Boek 1 Onderafdeling 5.3.5.5.A.)

17.09 De geplaatste vermogensschakelaars mogen niet gebruikt worden in huishoudelijke installaties. (Boek 1 Onderafdeling 5.3.5.5.e.)
