Asbestinventarisatetest

Hutsepotstraat 61, 9052 Gent

Attestnummer : 20240219-000043.001

Zone 1: Constructie

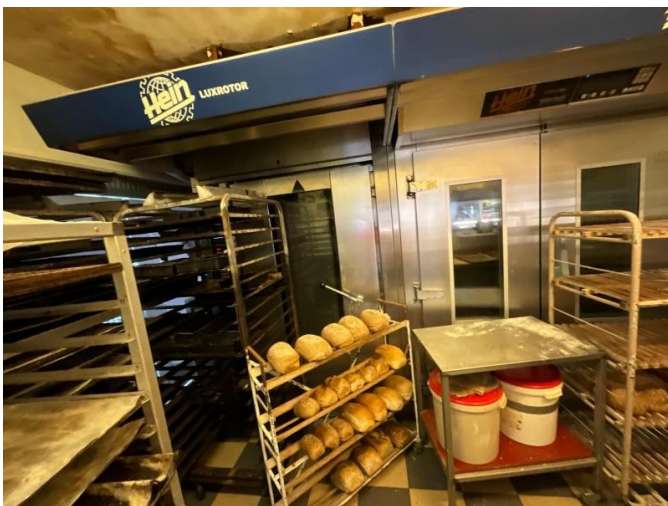
Vrije foto

Door de aard van de uitbating is de te inspecteren locatie beperkt tot de zichtbare en makkelijk bereikbare onderdelen. Hetgeen zich achter kasten of stockage bevindt kon niet worden geïnspecteerd, noch de ovens of andere toestellen toebehorende aan de uitbating van de bakkerij. Er wordt geadviseerd om in geval van twijfel, na leegmaking en verhuis, eventueel bijkomende analyses te laten uitvoeren.

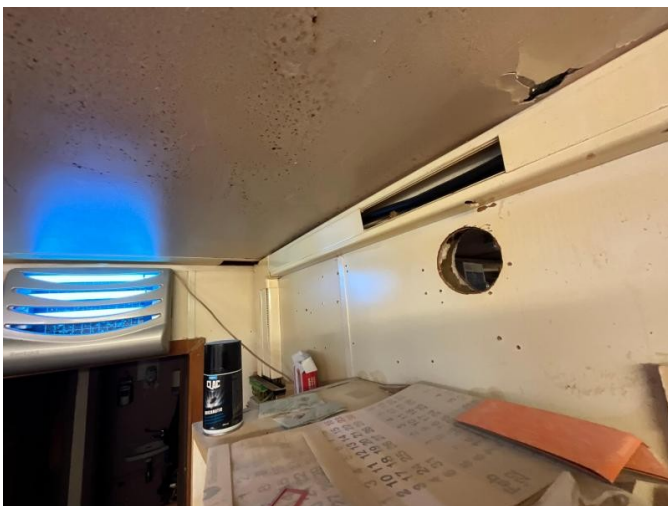
Vrije foto

Verschillende wanden bestaan uit beplating en/of lambriseringen. Binnen het kader van een niet-destructief onderzoek konden de achterliggende lagen niet worden geanalyseerd. Enkel door deze te verwijderen of door een destructief onderzoek kunnen de achterliggende lagen geanalyseerd worden. Bij vernieuwing van deze binnenschil wordt aanbevolen om nieuw monstername te laten nemen.

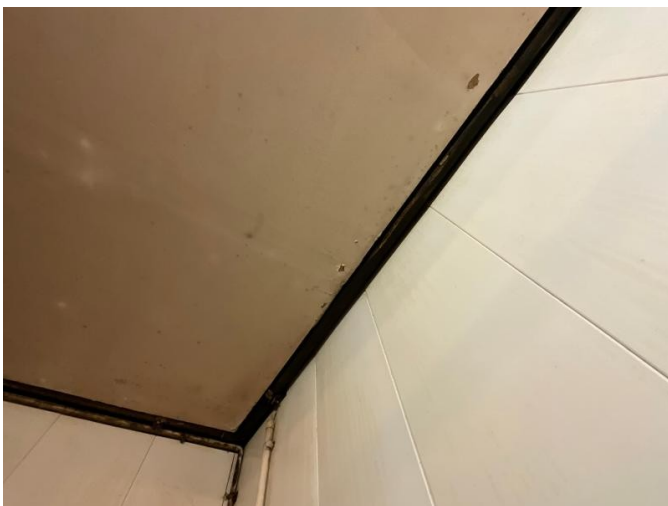
Vrije foto

Verschillende plafonds bestaan uit beplating en/of lambriseringen. Binnen het kader van een niet-destructief onderzoek konden de achterliggende lagen niet worden geanalyseerd. Enkel door deze te verwijderen of door een destructief onderzoek kunnen de achterliggende lagen geanalyseerd worden. Bij vernieuwing van deze binnenschil wordt aanbevolen om nieuw monsternamen te laten nemen.

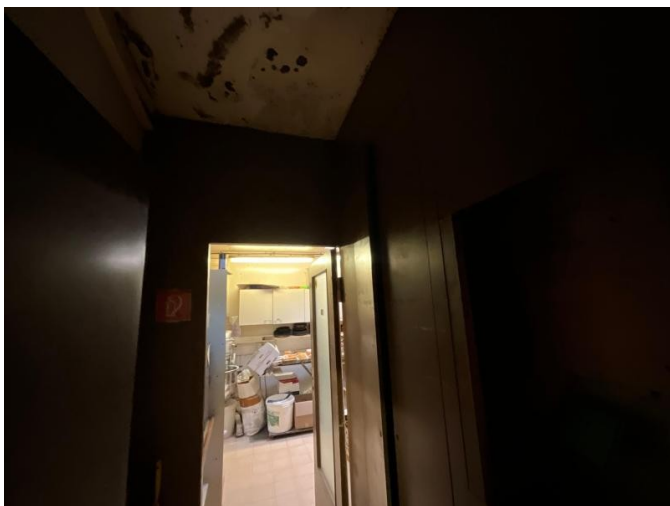
Geen asbest

#	Type	Referentie	Resultaat
4.1	Mengmonster	002	Geen asbest

Beschrijving	Plafonds: pleisterwerk
Omgeving	Binnen
Primaire drager	Plafond
Bindmiddel van materiaal	Gips - kalk

Gebondenheid op basis van bindmiddel	Niet-hechtgebonden
Hoeveelheid (oppervlakte - dikte - aantal)	<ul style="list-style-type: none"> • 25,00 m² - 1,00 cm - 1 stuk
Totaal volume	0,25 m ³
Identificatiemethode	Vaststelling met monstername
Destructieve handeling voor identificatie	Nee
Opmerking	De vaststelling dat de plafondbepleistering asbestveilig is, is gebaseerd op een beperkt aantal monsterstalen, welke door een erkend labo werden geanalyseerd. Dit geeft slechts een indicatie van de algemene asbestveilige toestand. Bij sloop of grondige werken en bij het (plaatselijk) verwijderen van het pleisterwerk wordt aangeraden steeds bijkomende stalen te nemen van elk plafond.
