# Asbestinventarisatetest

Hutsepotstraat 61, 9052 Gent

Attestnummer : 20240219-000043.001

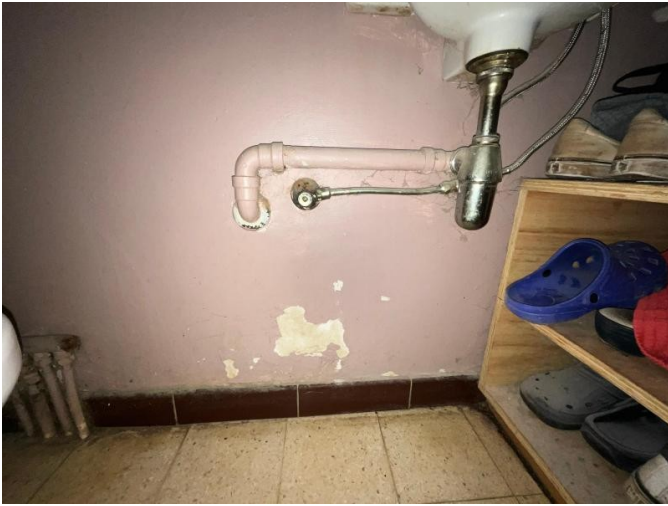
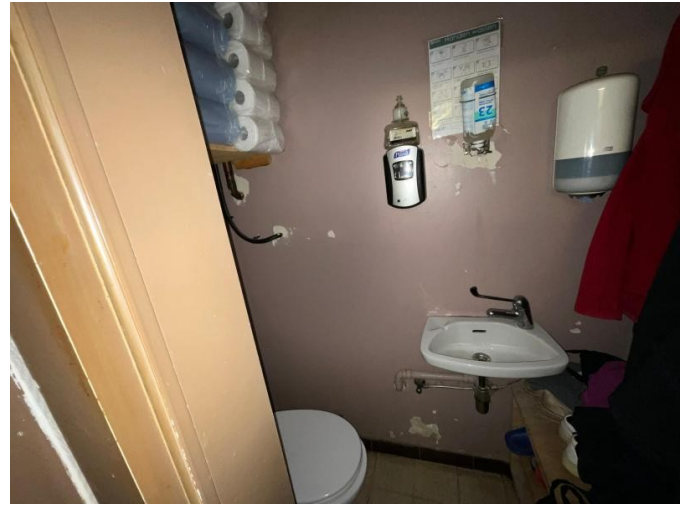
## Fiche 5: Wanden: pleisterwerk

Geen asbest

#	Type	Referentie	Resultaat
5.1	Mengmonster	001	Geen asbest

Beschrijving	Wanden: pleisterwerk
Omgeving	Binnen
Primaire drager	Binnenwand
Bindmiddel van materiaal	Gips - kalk

<b>Gebondenheid op basis van bindmiddel</b>	Niet-hechtgebonden
<b>Hoeveelheid (oppervlakte - dikte - aantal)</b>	• 25,00 m <sup>2</sup> - 1,00 cm - 1 stuk
<b>Totaal volume</b>	0,25 m <sup>3</sup>
<b>Identificatiemethode</b>	Vaststelling met monsternamen
<b>Destructieve handeling voor identificatie</b>	Nee
<b>Opmerking</b>	De vaststelling dat de wanden asbestveilig zijn, is gebaseerd op een beperkt aantal monsterstalen, welke door een erkend labo werden geanalyseerd. Daardoor geeft dit slechts een indicatie van de algemene asbestveilige toestand. Bij sloop of grondige werken en bij het (plaatselijk) verwijderen van het pleisterwerk wordt aangeraden steeds bijkomende stalen te nemen van elke muur.
