Asbestinventarisatetest

Sleepstraat 59, 9000 Gent

Attestnummer : **20240717-000428.000**

Asbestveilig

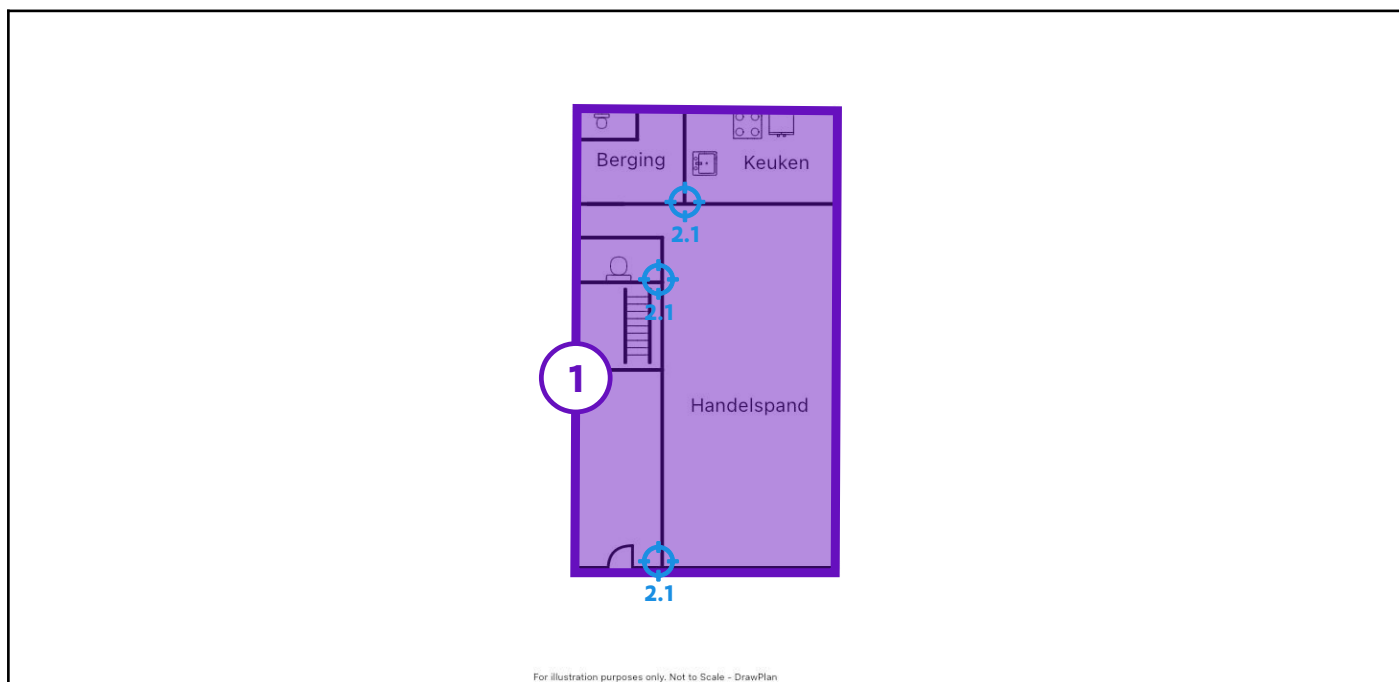
Plan 1.1: Sleepstraat 56 gelijkvloers

| Beschrijving | Type | Actie |
|---|---|---|
| 2. Pleister | Geen asbest | - |
| 2.1 Code: 110724-Plei-Sleep59 | Mengmonster | - |

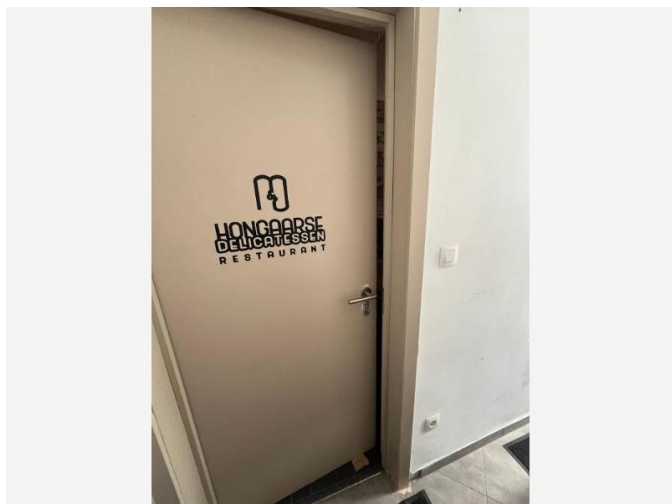
Overzichtsfoto

Geen asbest

| Beschrijving | Pleister |
| Bindmiddel van materiaal | Gips - kalk |
| Gebondenheid op basis van bindmiddel | Niet-hechtgebonden |
| Hoeveelheid (oppervlakte - dikte - aantal) | • 390,00 m ² - 0,30 cm - 1 stuk |

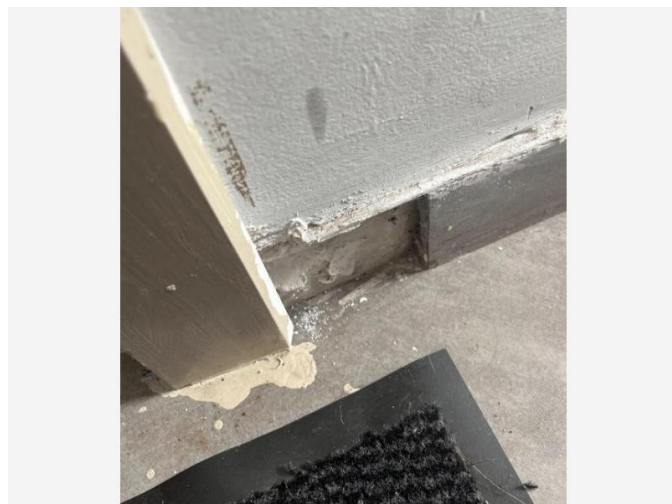
Detailfoto

| # | Type | Referentie | Resultaat |
|---|---|---|---|
| 2.1 | Mengmonster | 110724-Plei-Sleep59 | Geen asbest |
