Asbestinventarisatetest

Tongershuisstraat 10, 3700 Tongeren-Borgloon

Attestnummer : 20250310-000158.000

Uitgegeven op : 10.03.2025

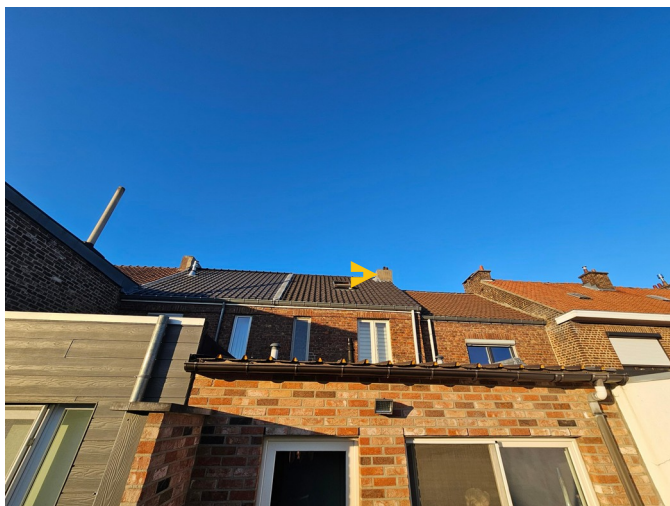
Situeringfoto

Tijdelijke beperking

Reden: Het te onderzoeken materiaal situeert zich hoger dan 3,50 m te rekenen vanaf een veilige ondergrond

Uitleg van de asbestdeskundige: Het rookgaskanaal is niet beoordeeld. Aan de buitenzijde is het hoger dan 3,5 meter om de schoorsteen te inspecteren. Het is niet zichtbaar of er een asbestverdacht rookgaskanaal aanwezig is in de schoorsteen. Conform ons inspectieprotocol mogen wij een beperking invoeren voor hoogtes hoger dan 3,5 m.

(Asbest)materiaal	Rookgaskanaal
Karakterisatie	Asbest (verdacht)
Primaire drager	HVAC infrastructuur en uitrusting

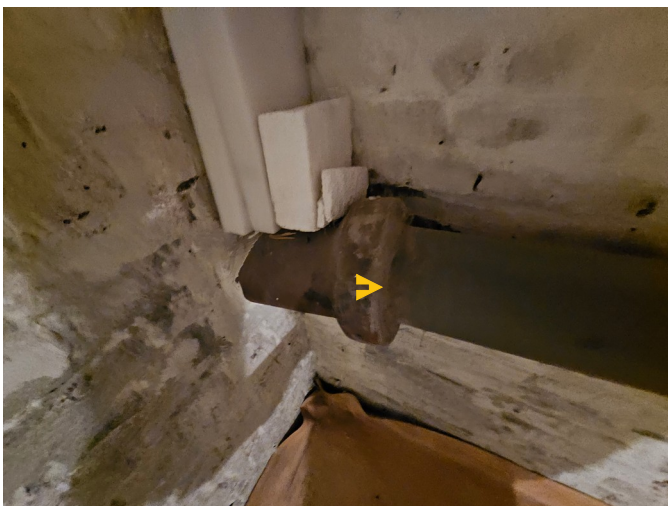
Vrije foto

De afvoerbuys in de kelder/berging is een gresbuis en dus niet-asbestverdacht. De dichtingen tussen de buizen kunnen wel uit asbestverdacht materiaal bestaan. Let hierbij op bij renovatiewerken.

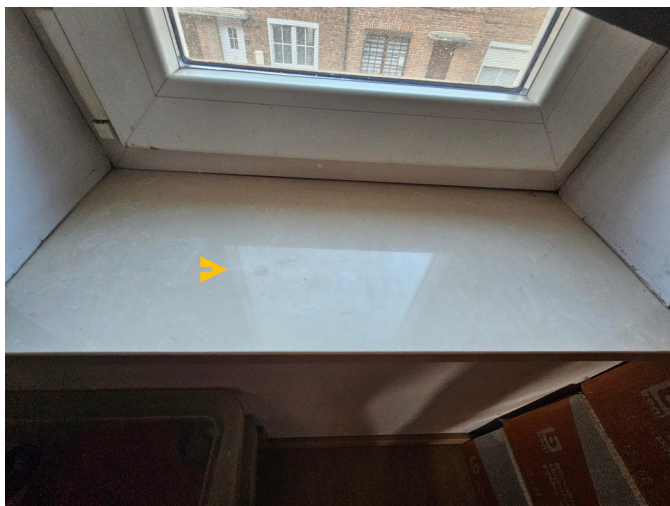
Vrije foto

Alle vensterbanken bestaan uit natuursteen of een ander materiaal en zijn dus niet-asbestverdacht. Vensterbanken en dorpels kunnen uit asbesthoudende masal bestaan.

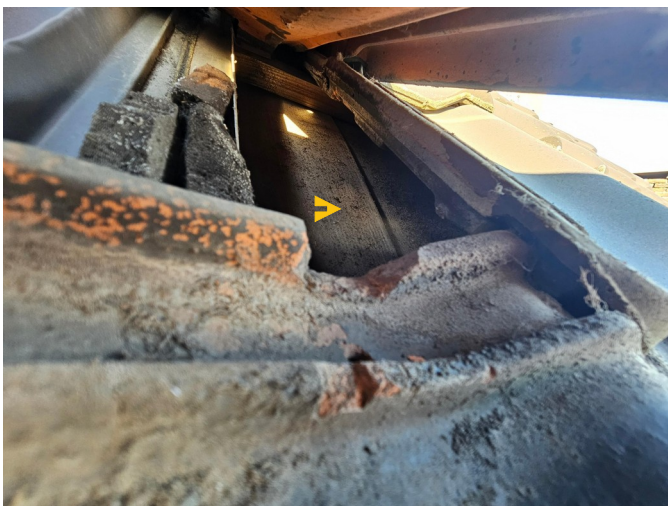
Vrije foto

Het onderdak bestaat uit een kunststof toepassing en is dus niet-asbestverdacht.

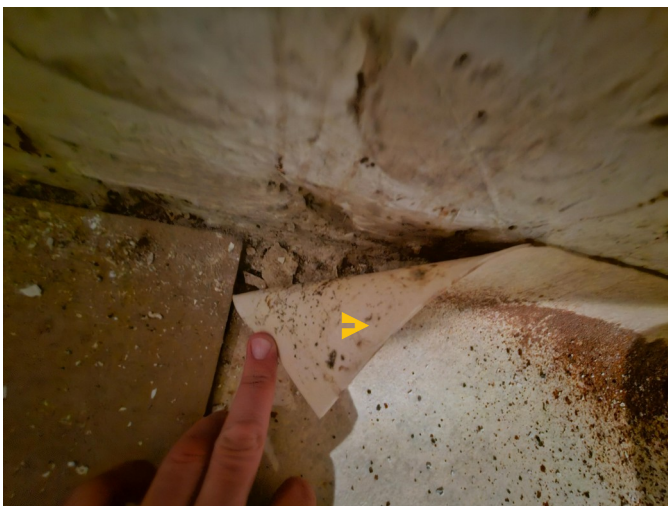
Vrije foto

Tijdens de inspectie van het vloerzeil heb ik, op basis van mijn ervaring, kunnen vaststellen dat het vloerzeil niet asbesthoudend of asbestverdacht is.

Het vloerzeil heeft een zachte soepele onderkant en plooit makkelijk.
