# Asbestinventarisatetest

Avelgemstraat 176, 8550 Zwevegem

Attestnummer : 20231219-000108.000

Uitgegeven op : 19.12.2023

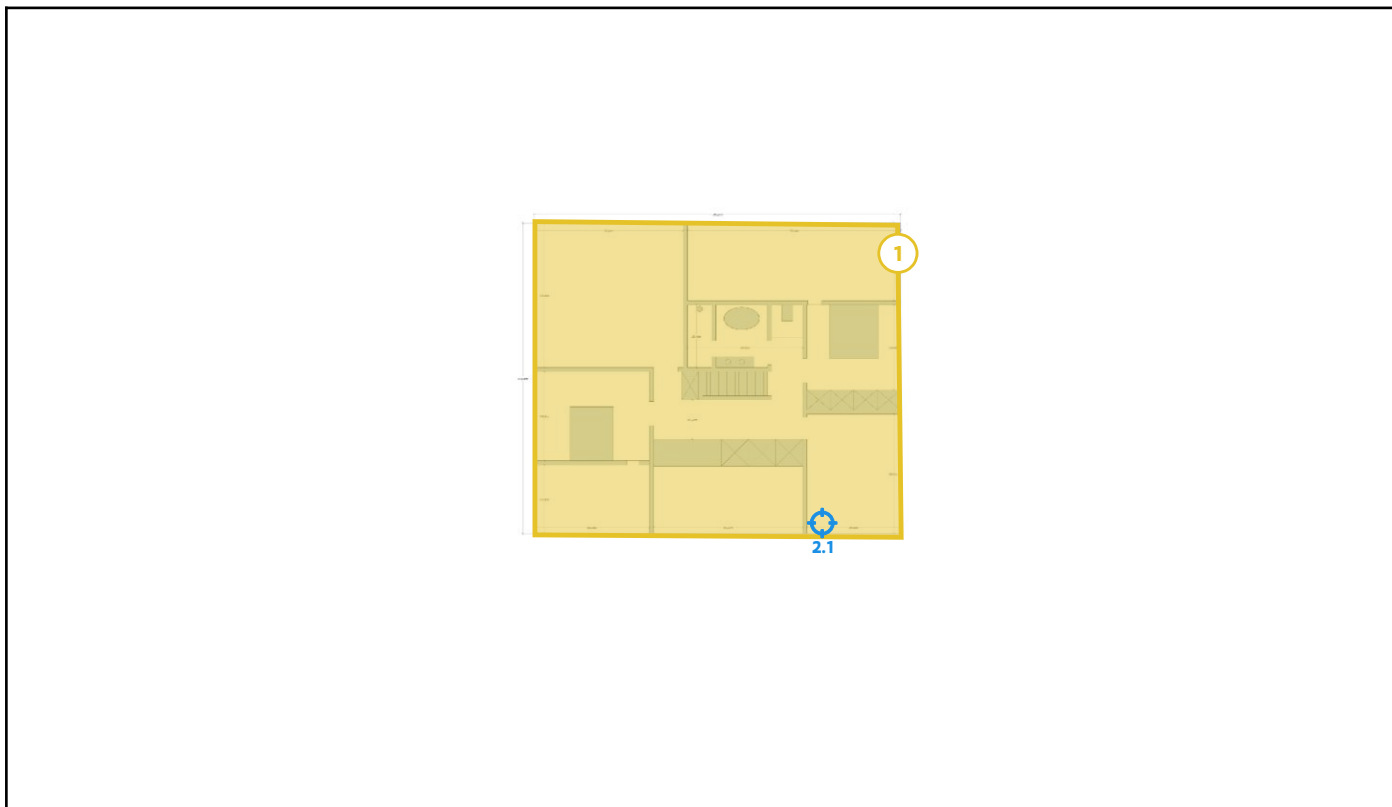
## Plan 1.2: Verdieping

Beschrijving	Type	Actie
1. Onderdak platen (Menuiserie)	Asbestmateriaal	Zorgvuldig beheren
2. Pleisterwerk wanden	Geen asbest	-
2.1 Code: 01	Mengmonster	-

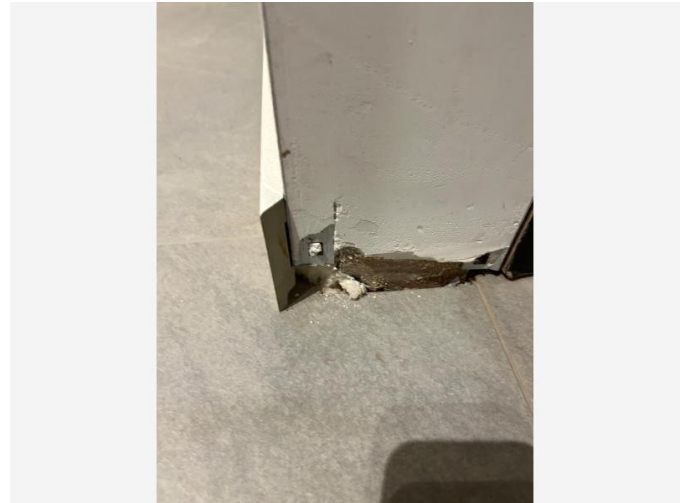
## Fiche 2: Pleisterwerk wanden

Overzichtsfoto

Detailfoto

Geen asbest

#	Type	Referentie	Resultaat
2.1	Mengmonster	01	Geen asbest

<b>Bindmiddel van materiaal</b>	Gips - kalk
<b>Gebondenheid op basis van bindmiddel</b>	Niet-hechtgebonden
<b>Hoeveelheid (oppervlakte - dikte - aantal)</b>	• 1,00 m <sup>2</sup> - 1,00 cm - 1 stuk
<b>Totaal volume</b>	0,01 m <sup>3</sup>
<b>Identificatiemethode</b>	Vaststelling met monstername
<b>Destructieve handeling voor identificatie</b>	Nee
<b>Opmerking</b>	Alle wanden zijn bepleisterd.
